平成28年(2016年)熊本地震における地盤関連調査報告

三田村 宗樹¹⁾・梅田 隆之介²⁾

2016年4月14日、16日に2度の震度7が記録された熊本地震(Mj7.3, Mj6.5)が発生した。地震後1週間をおいた4月22、23日の2日間、益城町、西原村、阿蘇市、熊本市などの現地調査を行い、被害状況を観察し、宅地盛土、地形壊変と被害との関係について検討を行ったのでここに報告する。

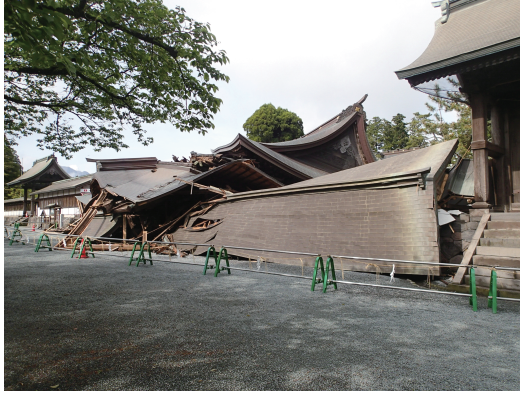
阿蘇神社では4月16日の地震によって楼門・拝殿が全壊した(図2, 3)、5万分の1都道府県土地分類基本調査(阿蘇山・竹田)²⁾によると社殿そのものは、段丘面上に位置しているが、楼門の立地する箇所は人口平坦地及び盛土とされ、人工的な地盤の上に構築されているとみられる。周辺の段丘面上にある老朽化した木造家屋などについて、一部は、かなり大きな破損を生じているものもあるが、倒壊を生じているものは多くない。楼門は盛土上に構築されており、地震時の強度低下に伴って楼門基礎部の変形が生じ、倒壊に至った可能性がある。

図2 阿蘇神社楼門の倒壊状況

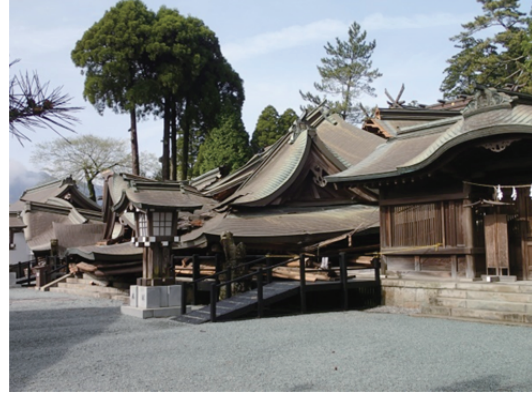
図3 阿蘇神社拝殿の倒壊状況

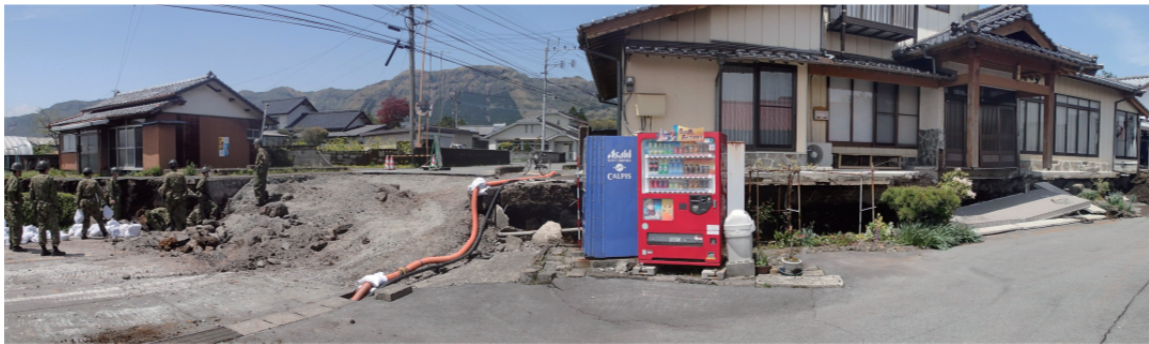
図4 阿蘇低地の阿蘇市広瀬南方の陥没帯北縁の段差と隣接の家屋の状況

阿蘇低地の阿蘇市広瀬南方，宮山北方の黒川左岸側の沖積低地で連続する陥没帯が生じた（図4～7）。GoogleEarth画像をもとに陥没帯の分布と地盤液状化に伴う噴砂の分布をトレースし，旧陸軍陸地測量部1/5万地形図（宮地，明治40年；隅府，明治44年）に重ねたものを図8に示す。広瀬南方の陥没帯（地点2-1）は，甲賀地区から下田にかけて約2kmにわたって断続的に延びる。陥没帯の北縁は落差1～1.2mの明瞭な段差が生じ，幅約70～150mにわたって陥没し，陥没帯南側は，落差数10cmの段差が数～10数条並行するように認められる（図8）。南側の段差で，北東-南西方向に延びるものは，約20cm程度の右横ずれが認められる。家屋倒壊はなく，陥没に伴う基礎のずれによる被害が認められる（図4）。陥没帯を横切る水路は，農業用水が滞留する状況が生じている。宮山北方の陥没帯（地点2-2）は，東北東-西南西方向に約1kmあまり連続して認められる。陥没帯の縁では，落差1.5～2.0mの段差が生じ，段差をまたぐ送電塔の基礎がずれ，傾きを生じている（図7）。阿蘇低地では広範囲にわたって地盤液状化が生じ多数の噴砂が確認できる（図8）。黒川沿いの旧河道部分では，それに沿う沈下や測方流動が認められる。平成28年熊本地震復興支援ボーリング柱状図緊急公開サイト³⁾によると，狩尾地

区のボーリングで深度16～42mまで火山灰質砂や腐植物を含むN値0～1の軟弱粘土層が25m以上の厚さで存在し、その上位に河川砂とみられるN値20以下の砂質堆積物が覆う。このような地盤状況からみて、上記の陥没構造も地盤液状化に関わって、生じた可能性が高い。強震に伴う家屋倒壊も認められないことから、この地域では、地盤液状化に伴ってS波の減衰が生じたものと考えられる。

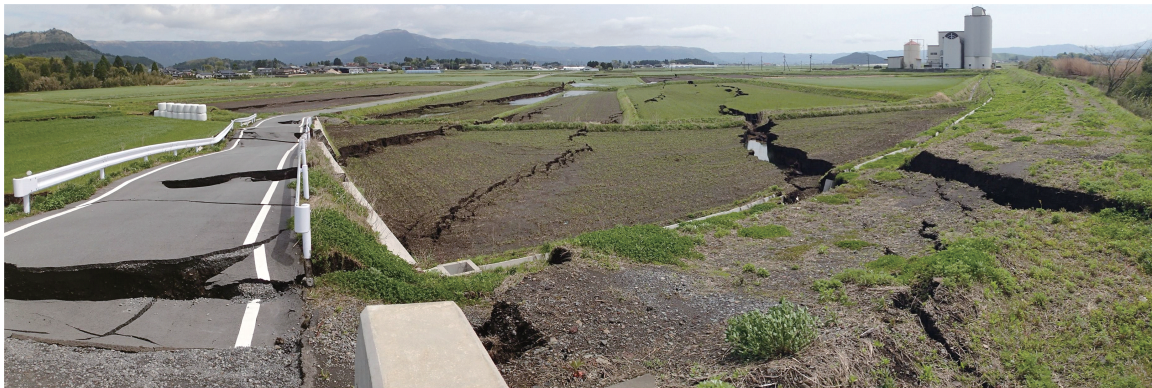
図5 阿蘇低地の阿蘇市広瀬南方の陥没帯

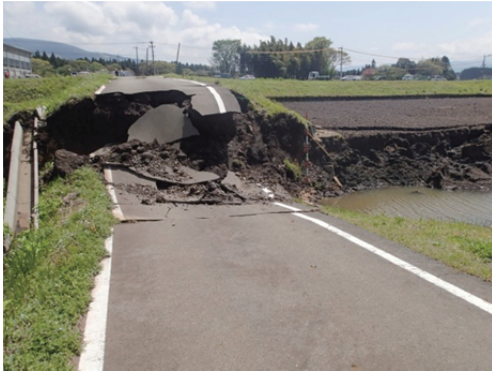
図6 阿蘇市宮山北方の陥没帯南縁の段差

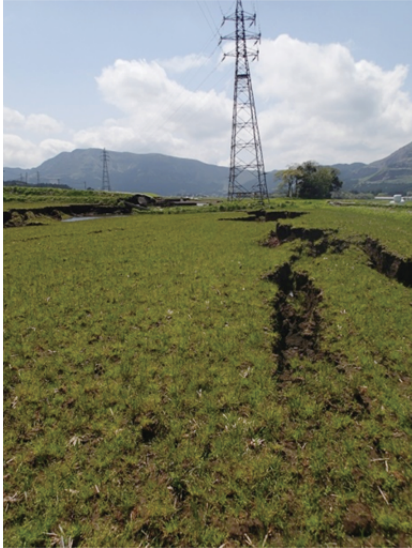
図7 阿蘇市宮山北方の陥没帯南縁の段差と傾いた送電塔

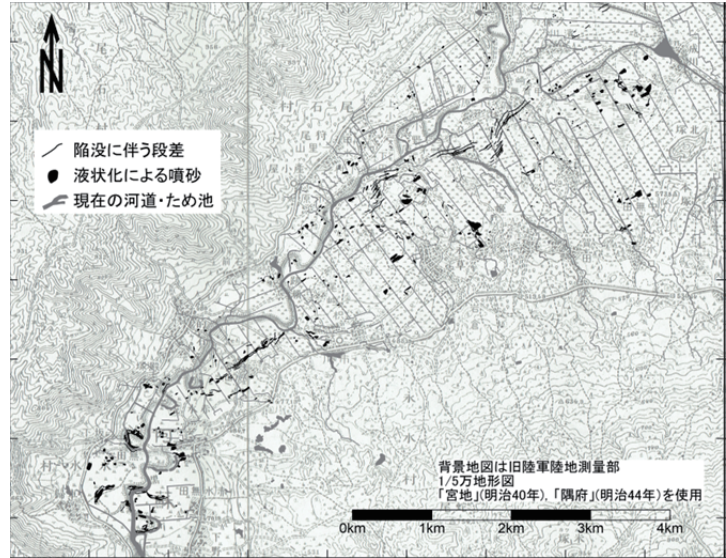
図8 阿蘇低地における陥没帯の分布と地盤液状化に伴う噴砂の分布

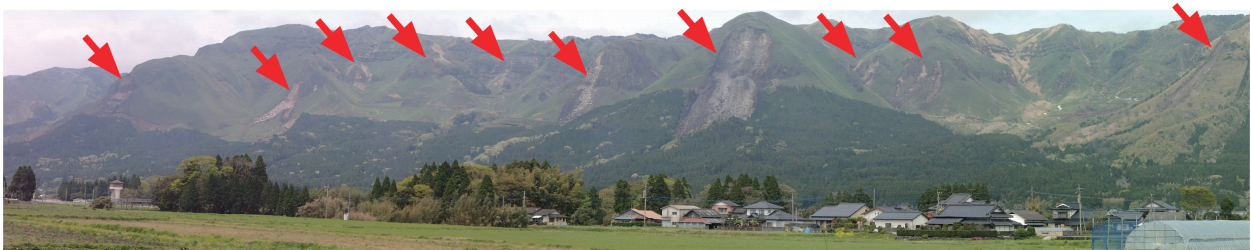
阿蘇市狩尾地域のカルデラ壁の山麓斜面では表層崩壊が多数発生した（図9）。この地域のカルデラ壁上部は阿蘇火山先カルデラ噴出物（Aso 1～Aso3）の溶結凝灰岩層で構成される^{4）}。発生箇所は、外輪山稜線からカルデラ内に延びる尾根の末端の三角末端面の凸型斜面で生じているものが多く、その多くは阿蘇火山先カルデラ噴出物の基底を最下限としてそれより上部が表層崩落している。これらの崩壊には不整形地での地震動増幅が関与しているとみられる。

図9 阿蘇市狩尾地区のカルデラ壁の表層崩壊

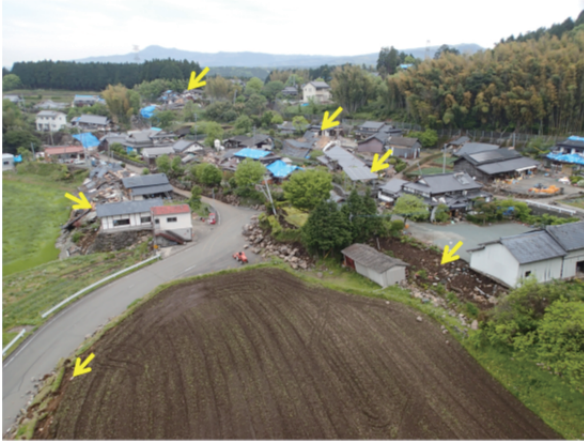
西原村大切畑地区では集落を構成する木造家屋の多くが倒壊した。この地区の近傍に地震断層が現れており、震源域に沿う強震地区である。阿蘇カルデラ形成後の火山岩からなる基盤に、降下火山灰などの火山灰質土でおおわれる丘陵地にあり、その緩間斜面をひな壇状に成型して宅盤が造られている。図10に示すように、多くの倒壊家屋は、宅盤部分の端が崩れ、その基礎がずれることによって倒壊に至っているものが多い。南西側に隣接地区である風当（かざて）地区においても同様の被害が認められる（図11）。

図10 西原村大切畑地区の家屋倒壊

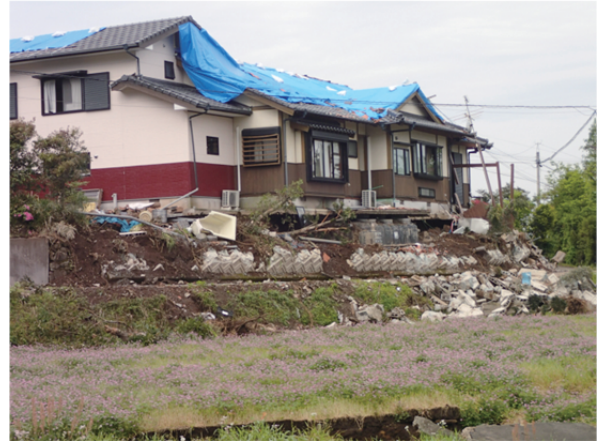
図11 西原村風当地区法肩の盛土崩落と家屋被害

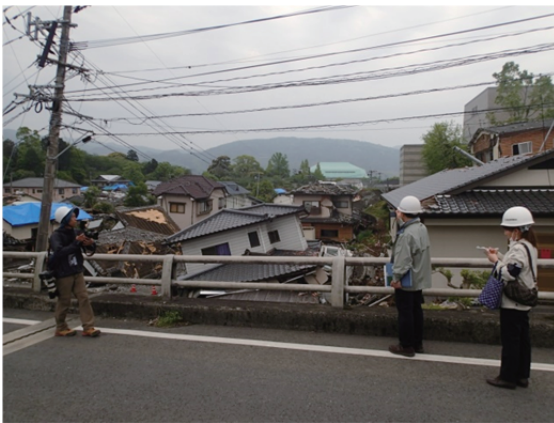
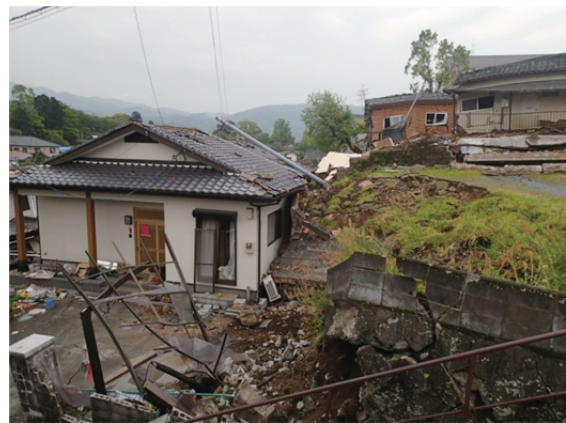
図12 益城町における段丘浸食谷斜面地の宅地盛土被害

益城町は震源域に沿う地域の中で最も家屋被害が集中した地域である。段丘面上に宅盤がひな壇状に造成されるほか、段丘面を浸食して流れる河川に沿う斜面地を成型して宅盤が造られている。これらの宅盤は、道路や河川に面した部分は盛土となっており、この盛土部分の崩壊に伴い家屋の基礎部がずれて倒壊に至っている事例が散見された（図12）。
