熊本地震に関する現地視察および インフラ被害と避難者数の推移について

2016年4月14日、16日の2度にわたり震度7を記録した熊本地震による現地視察を、同年5月3日～4日で行った。本報では、その視察結果を、主に写真を通して報告する。加えて、インフラ被害と避難者数の推移について熊本地震災害対策本部の資料より分析した結果を示す。

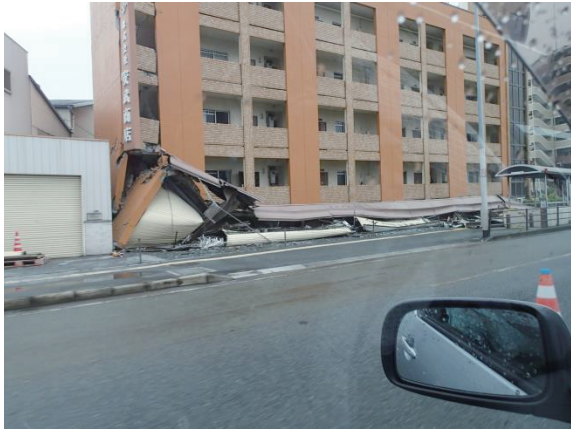
写真1は熊本市中心市街地から阿蘇へと向かう国道57号線沿いの熊本市東区内の倒壊建造物を示している。1階部分は事業所であったが押しつぶされている。この建物の倒壊を懸念して一車線分に交通規制が実施されていた。熊本市内における同様の被害は幾つか見られたが、類似の建造物が全てというわけではなく圧潰にまで至っているものは限定的であった。**写真2～写真4**は熊本市東区保田窪のマンション11階から周囲の様子を撮影したものである。写真には破損した屋根部分に応急措置としてブルーシートをかけている住宅が多くみられる。以下は現地にて住宅販売業の方にヒアリングした内容である。

写真1 国道57号線（通称東バイパス）沿いの建物被害

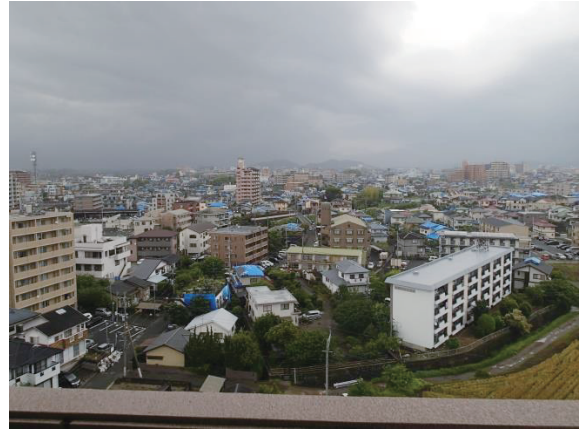
- ・熊本県内では地震後に同様の屋根被害が非常に多く発生したために、こうした応急処置の業者が県外からも多く参入されている
- ・ただ、その中には法外な費用を請求される場合やブルーシートを設置したものの、すぐに風で飛ばされるなど施工技術が十分でない業者も見られる
- ・**写真2**の中央付近に見られる比較的高層のマンションは建物全体が地震により歪み、各戸の玄関ドアが開かなくなるという被害が出ている

写真2 屋根部の被災状況を示すブルーシートの分布
（熊本市東区より東側を望む）

写真2の左下には道路にまとめられた震災ゴミが置かれている様子が写っている。我々が現地入りした頃には幾分収まったようであったが、上記のヒアリングによれば熊本地震直後には大量の震災ゴミが公園や道路に出され、また震災とは直接関係のない古い家電など通常は処分料金が発生する廃棄物が便乗して捨てられるなどの問題が発生していたそうである。また、写真4の中央付近にはおそらく地震により倒壊したと思われる住宅が1棟見られる。

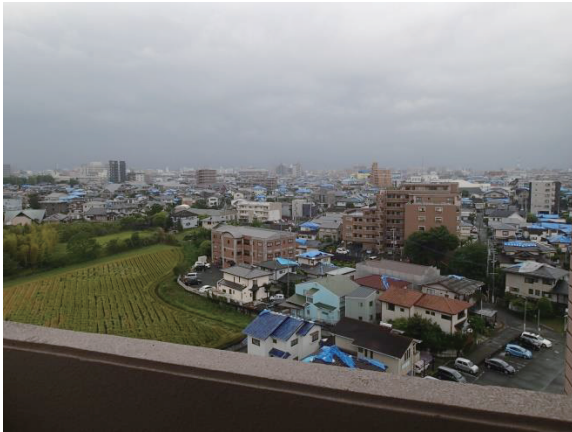
写真3 屋根部の被災状況を示すブルーシートの分布
（熊本市東区より南側を望む）

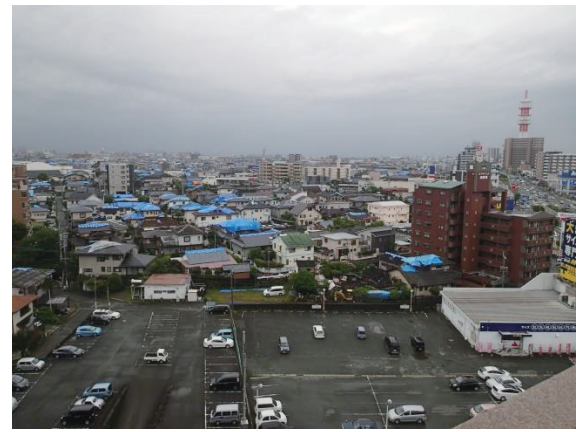
写真4 屋根部の被災状況を示すブルーシートの分布
（熊本市東区より南側を望む）

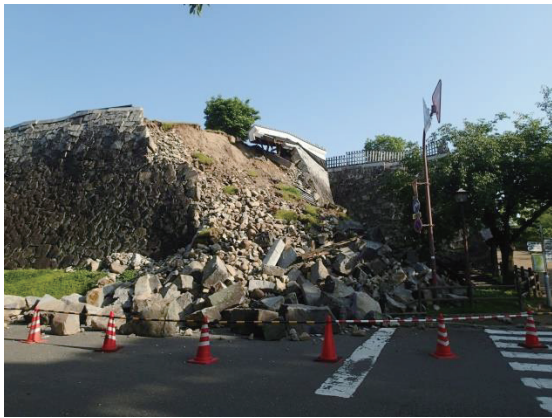
写真5～8は熊本城の被災状況である。写真5や写真8よりわかるように石垣は巨石を手前に積み、内部には小さな石や土を充填して形成されている。そのため、構造としては積み重ねた巨石の自重による摩擦力が水平方向への膨らみを防いでいる。地震動により生じた巨石間の噛み合わせのずれが摩擦力の低下を生じ崩壊に至っている。写真7は熊本城敷地内にある加藤神社前の石垣であるが、道路側に向かって張り出している様子がわかる。これは内部に詰められた土砂が巨石を外側へ押し出している状態を示しており、崩壊の恐れがある状況である。こうした危険個所の復旧にはもう一度巨石の積み直しをする必要があるが、対策が間に合わずに地震から一か月が経過した後でも、崩壊に至る事例が確認されている。写真6は熊本城の天守と小天守の様子である。地震直後に熊本城の瓦はかなり被害を受けていたが、天守と比較すると高さの低い小天守の方が軽微な瓦被害であった。

写真5 熊本城二の丸付近 御客方櫓跡近くの石垣崩壊

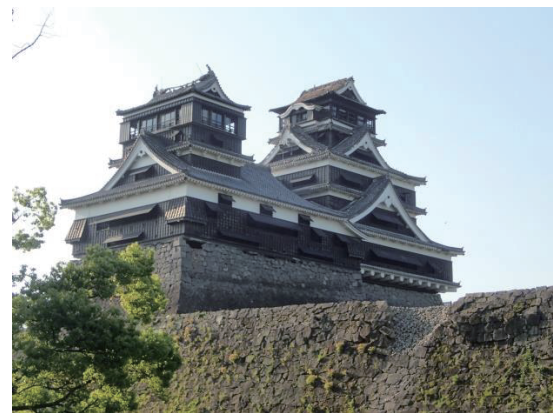
写真6 熊本城天守および小天守を加藤神社より望む

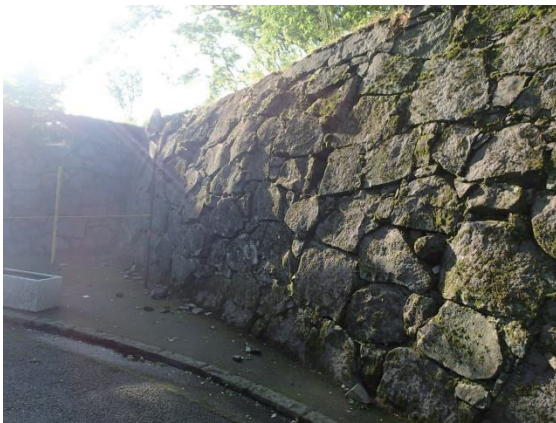
写真7 加藤神社前の石垣

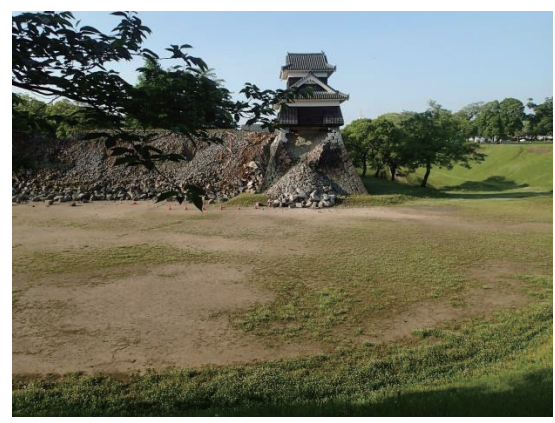
写真8 西出丸長塀と戌亥櫓

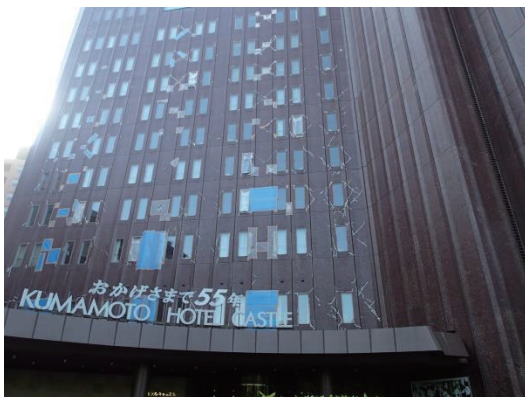
写真9は熊本城近くにある熊本ホテルキャッスルの被災状況である。外壁に多くせん断クラックが発生してお

写真9 熊本ホテルキャスルの被災状況

り，窓ガラスにも被災が見られる。震災後は営業を停止していたが8月より一部再開されたようである。写真10は城東町で確認された応急危険度判定が「危険」と判定された建物の様子である。壁面のタイルが剥がれ落ちており，パイロンによる注意喚起がなされている。写真11は南坪井町のコンビニエンスストアの被災状況であり，応急危険度判定が「要注意」と掲示されている。中央に写っている柱には大きなせん断クラックが確認される。写真12は熊本電鉄藤崎宮駅の駅舎の柱に多数確認されたクラックの様子である。藤崎宮駅は上部に大きな有料駐車

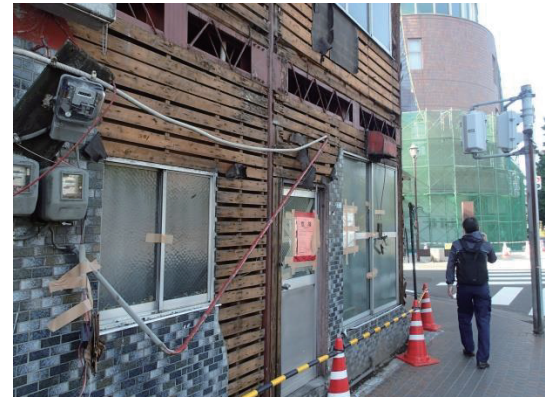
写真10 熊本市中央区城東町の被災建物

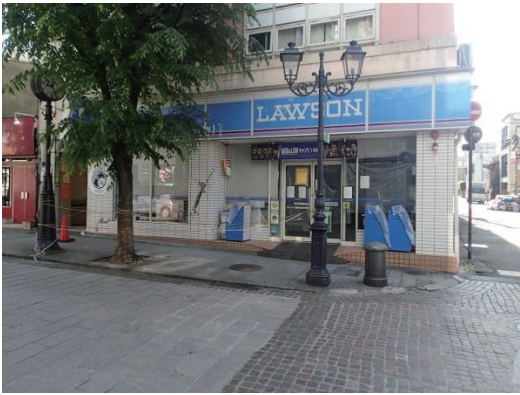
写真 11 熊本市中央区南坪井町コンビニエンスストアの被災

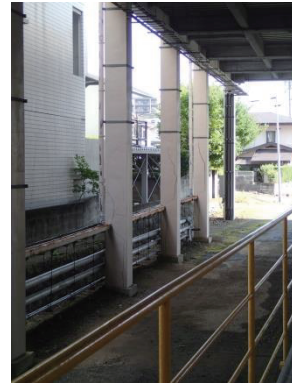
写真 12 熊本電鉄藤崎宮駅 駅舎の柱に見られるクラック

スペースを有しており、一階の部分に電車が乗り入れる構造になっている。クラックは比較的床面に近い所に多く確認できた。

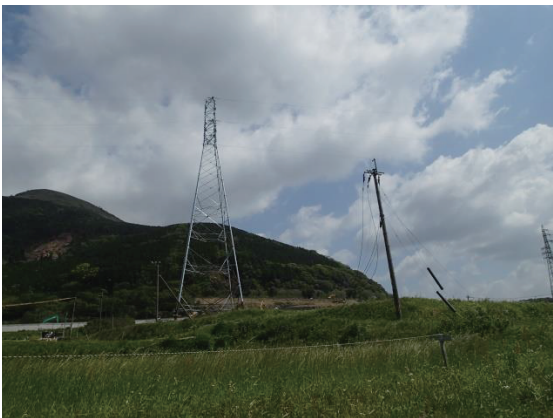
写真 13 阿蘇郡南阿蘇村立野付近にある破断した鉄塔

撮影したものである。送電線鉄塔の先端部分が地震動により破損している。付近の電柱も大規模斜面崩壊の発生した溪谷部分に近づくにつれて斜めに倒れかかり、電線が地面に垂れ下がるなど危険な状況にあった。写真14は白川の溪谷を挟んで対岸の阿蘇長陽大橋を撮影したものである。右側に写っている橋台周辺で大きな斜面崩壊が発生し危険な状況になっていることがわかる。写真15および写真16は立野側に生じた斜面崩壊の肩部分から対岸の村営碧流キャンプ場付近を撮影したものである。撮影場所ではその先に農道が続いていたと見られるが、崩落により途切れている。当該地区には治水を目的とした立野ダムが建設途中であった（震災後、2017年度より本体着工を予定している）が、その工事現場を飲みこむように大規模土砂崩壊が生じたといえる。少し下流側の写真16にはその工事用施設と見られる建物が一部見られる。

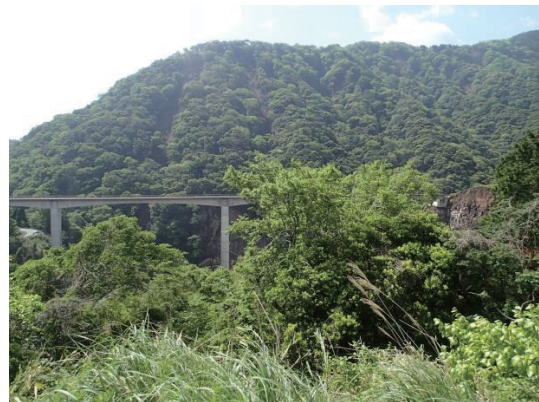
写真 14 阿蘇長陽大橋の橋台部分の崩落（右端）

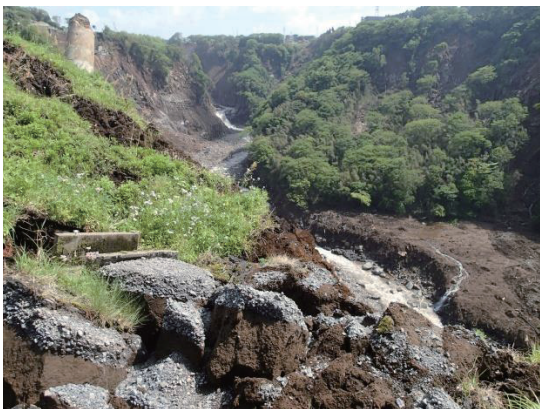
写真 15 南阿蘇村立野側より阿蘇大橋陥落部に続く大斜面崩壊を望む（北側）

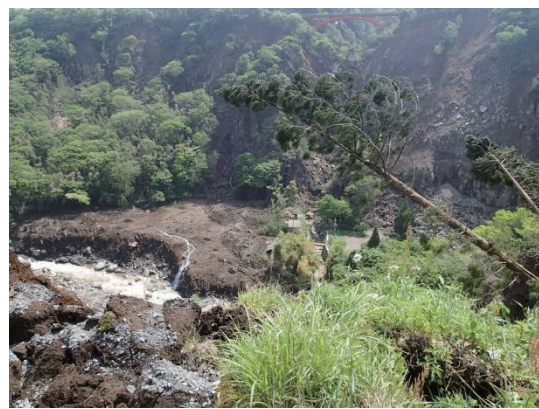
写真 16 南阿蘇村立野側より阿蘇大橋陥落部に続く大斜面崩壊を望む（東側）

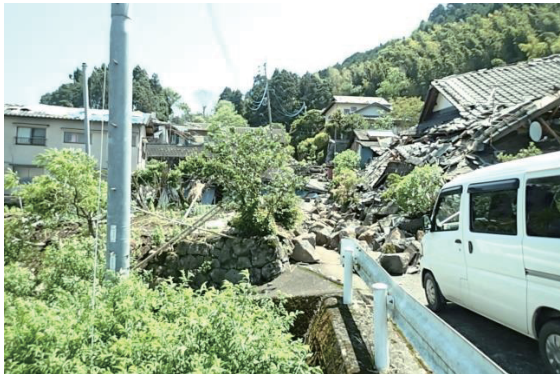
当初は阿蘇カルデラ内の視察も検討していたが、震災被害による立ち入り規制や交通規制のため、カルデラ内に入るためには県道339号線（通称ミルクロード）を使って大きく北回りに迂回する必要があるがあった。県道339号線は非常に渋滞していたため、後の行程も考慮して見送ることとし、震源地に近い西原村，益城町に向かった。西原村，益城町に入ると突然に被災建物の比率が多くなった印象を受けた。写真17は益城町県道28号線沿いの住宅であり、二階建ての在来木造であったと推測されるが一階部分が圧潰し、瓦礫が道路にあふれだしている。写真18は写真17と道路を隔てて対面にあるお寺の写真であるが、地盤の隆起によって左側の墓石が傾斜していることがわかる。手前に写っている墓地に続く階段は斜面崩壊により破壊されている。そのさらに延長線上に位置するのが写真19の河川護岸崩壊である。こうした線状の被害は概ね阿蘇立野と益城町を結ぶ北東方向に沿って見られた。写真20は益城町下陳石川付近で見られた田んぼに生じた線上の亀裂の写真である。亀裂の方向はほぼ東西方向を向いている。2016年9月現在、こうした震災後に地盤に残された地震の履歴はGoogle Street Viewでも見ることができる。

写真17 益城町県道28号線沿いの建物被害

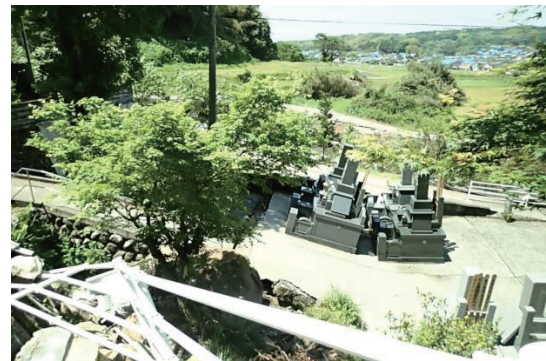
写真18 益城町日蓮宗日眞寺で確認された地盤のズレ

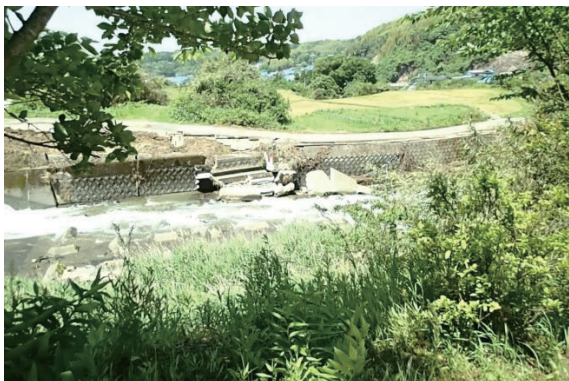
写真19 益城町木山川にそそぐ支川の護岸崩壊の様子

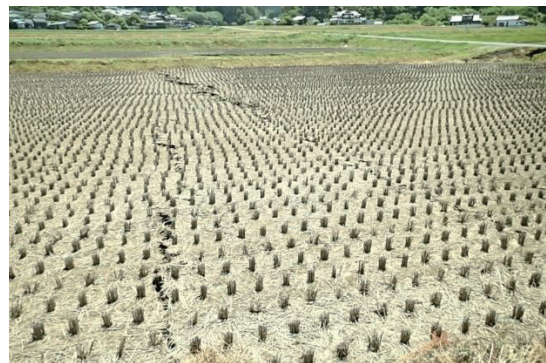
写真20 益城町下陳石川付近で見られた田んぼに生じた亀裂

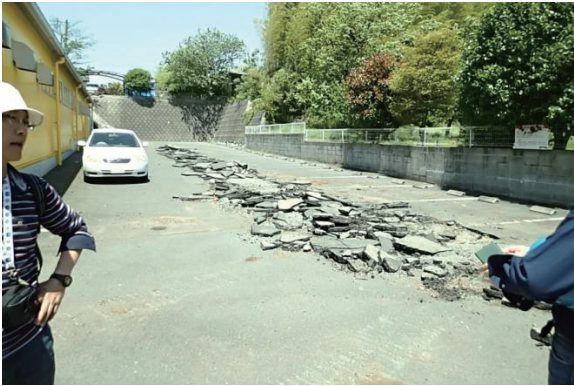
写真 21 益城町木山スーパー敷地内に生じた舗装の亀裂
（南北方向）

写真 21 は益城町木山スーパー敷地内で確認された舗装の亀裂である。この亀裂はちょうど南北方向に走っており、鉛直方向のずれはほとんど見られなかった。写真 22 は益城町木山の交差点付近を示している。県道 28 号線は阿蘇カルデラ内から俵山トンネルを抜け、西原村、益城町を抜けて熊本市内へと向かう。もう一つの県道 235 号線は阿蘇カルデラから熊本市内に抜けるもう一つのルート東バイパスへと南北方向につながっている。このように木山交差点は益城町の交通の要所である。益城町役場を中心としたこの近辺では、元の街並みがわからないほどに多くの倒壊家屋が見られた。同行した熊本大学教員の話では、14 日の前震後に現地調査に入った際には、ここまで倒壊家屋は多く見られず、その時には阪神淡路の震災と比べると被害は少ないと印象を受けたということである。しかしその後の 16 日の本震によって多くの建物が倒壊した。写真 22 に写っている建物では屋根も含めて全て倒壊しているが、2 階建てと見られる在来工法の建物の多くは写真 23、写真 25、写真 28 のように 1 階部分が圧潰して 2 階と屋根部分は残されているものが多い。また、同じ地区においてもほとんど被害が出ていないように見える建物と全壊、半壊の建物がパッチ状に分布しているように思われた。写真 24 は益城町木山地区のお寺の被害であるが、重たい瓦屋根を有する構造のためか、屋根の骨組みのみを残して倒壊している。写真 26 は県道 235 号線に見られた液状化に伴うマンホールの隆起である。同様に益城町においては電柱類も液状化によって沈下している様子が確認できた。このことから、倒壊に至っていないくとも液状化にともなう不等沈下で傾くなどして継続使用が困難な建物は多く存在したと推測される。写真 27 は益城町文化会館南側の擁壁被害である。撮影時には擁壁は崩壊寸前で留まっていたが、亀裂と手前方向への張り出し方を見ると、崩壊の危険性が高いのは明らかである。

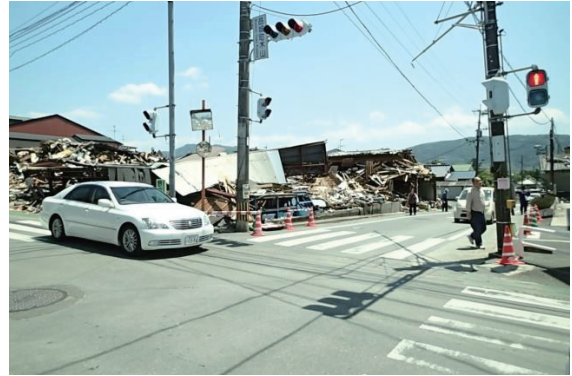
写真 22 益城町木山の交差点付近の被害
（南北方向）

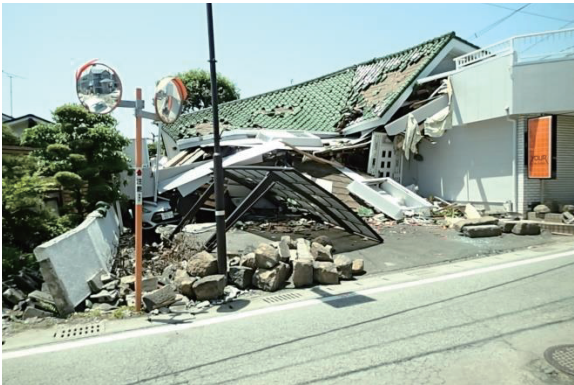
写真 23 益城町宮園地区の被害

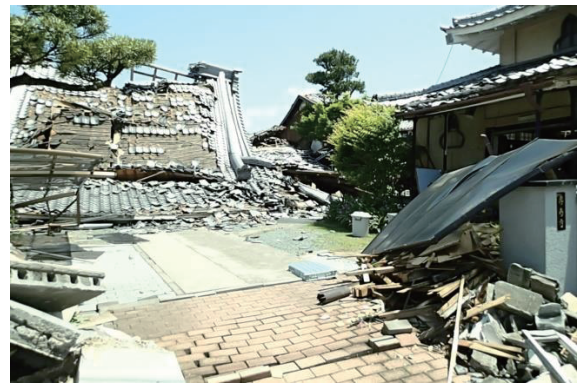
写真 24 益城町木山専寿寺の被害

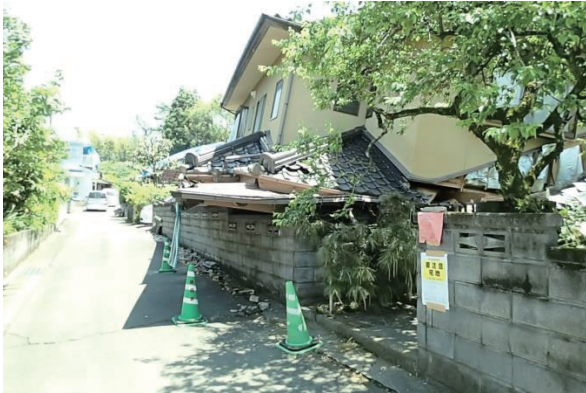
写真 25 益城町上町の住宅被害

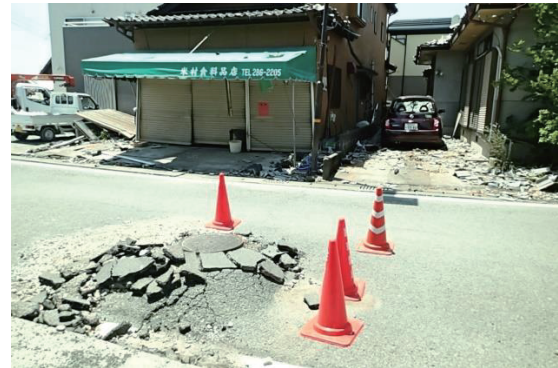
写真 26 益城町木山で見られたマンホールの隆起

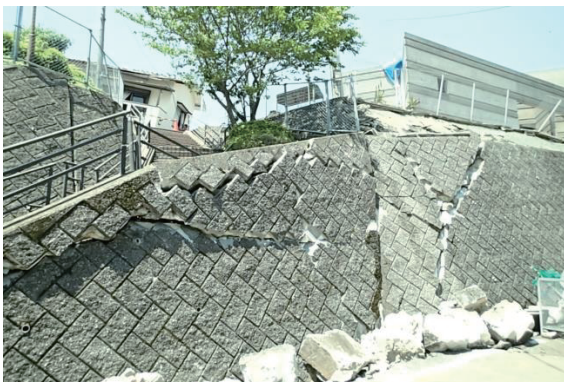
写真 27 益城町文化会館南側の擁壁被害

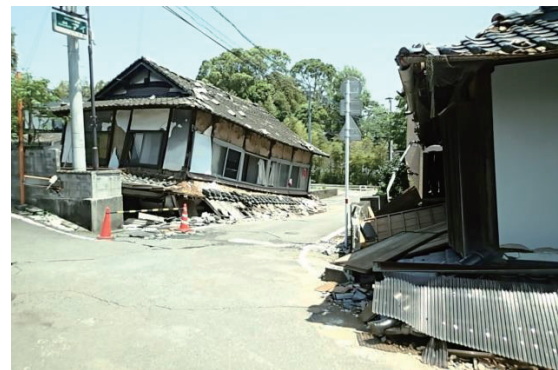
写真 28 益城町寺迫の住宅被害

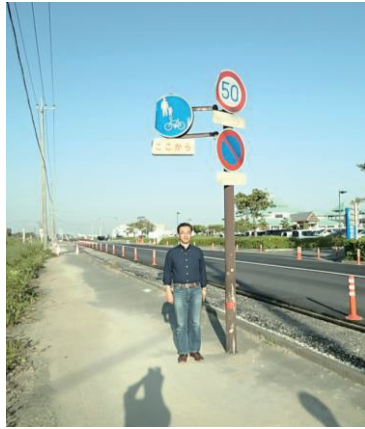
今回の視察では最後に熊本沿岸の被害を調査した。初めに世界産業遺産に指定された宇土半島先端に位置する三角港まで移動したが、幸いなことにほとんど被害らしきものは見当たらなかった。ただし、途中の沿道からは古い家屋の幾つかは半壊状態にあるものも見られた。その後、宇城市内を通過したが、屋根の被害が幾つか見られた以外は被害が集中している様子も見られなかった。写真 29~写真 32 は熊本市西区の沿岸に埋め立て地として作られた熊本港の様子である。熊本港の位置する白川河口はガタと呼ばれる阿蘇山の火山灰土が流出してくる影響で砂泥質の干潟が広がる。そこに作られた埋め立て地は地盤が緩いため液状化の影響を非常に受けやすい。写真 29 は液状化によって沈下した道路標識の様子である。おおよそ 1m が沈下量と推測される。写真 30 は熊本港内のバス停付近で観察された不等沈下とその応急措置の様子である。乗客が利用する箇所には応急措置として黒いアスファルトが敷かれているが、パイロンで囲われたところは沈下の状況を示している。写真 31 と 32 は熊本港の駐車場で見られた水平方向の変位痕跡である。写真 31 の駐車スペースを示す白線からは 10cm 程度の水平移動があったと推測される。また写真 32 に示すように、この水平変位は熊本港の隅角部から発生し、30m ほどにわたり続いていた。

写真 29 熊本港内の標識の沈下

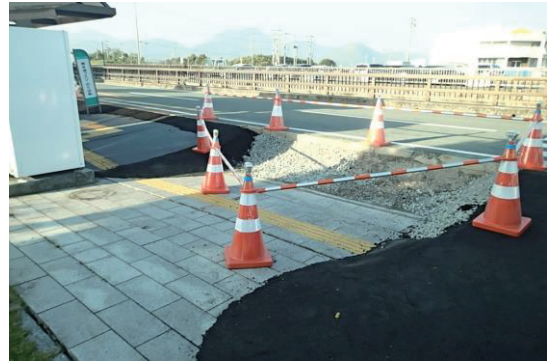
写真 30 熊本港内の不等沈下と応急措置の様子

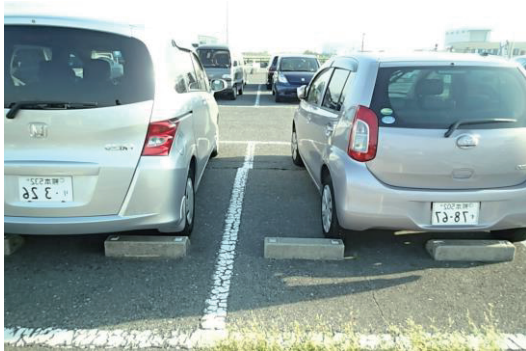
写真 31 熊本港内における水平変位

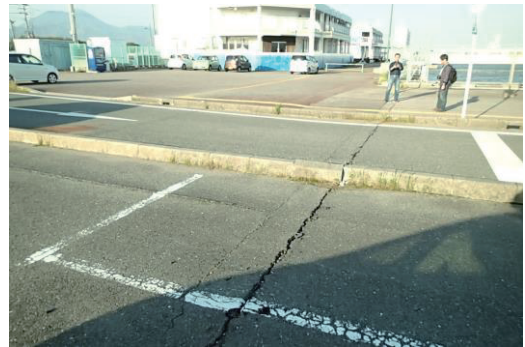
写真 32 熊本港内における水平変位
