2016年熊本地震での地盤被害報告

大島 昭彦¹⁾

2016年熊本地震における地盤被害として、熊本市，益城町，大津町，南阿蘇村，阿蘇市における液状化被害，斜面崩壊，地震断層変形について報告する。

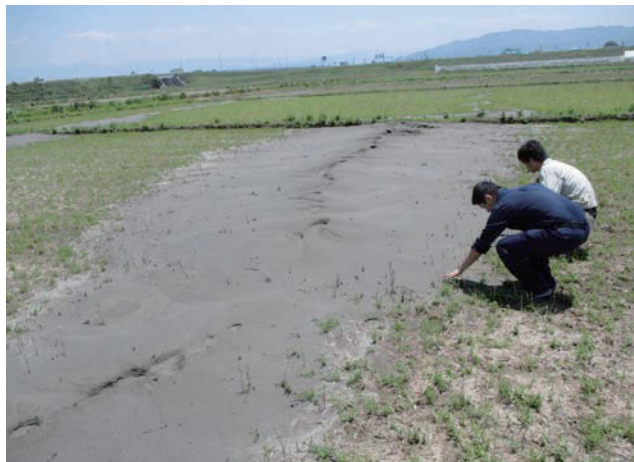
写真1 液状化による噴砂状況（熊本市南区元三町）

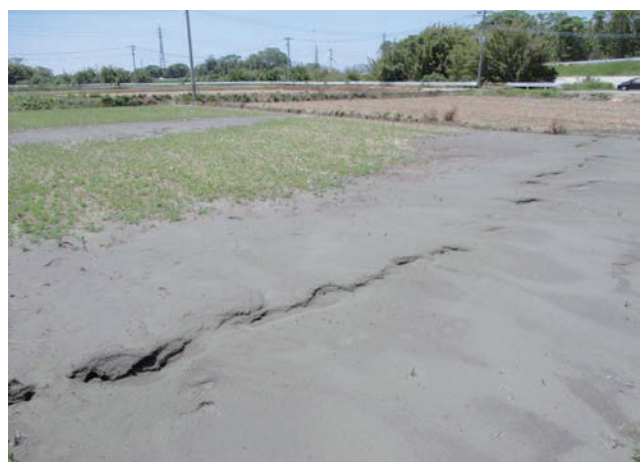
写真2 液状化による噴砂状況（熊本市南区元三町）

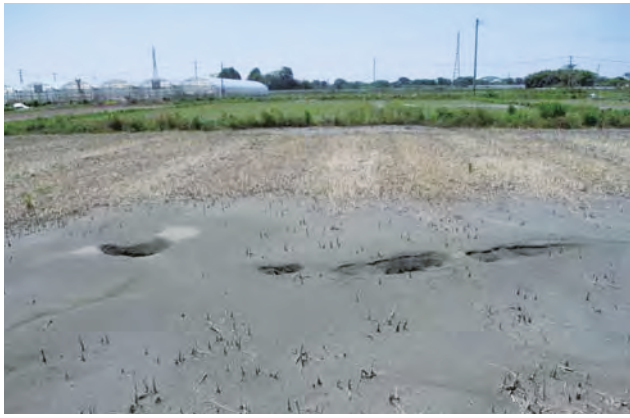
写真3 液状化による噴砂状況（益城町秋津川沿い）

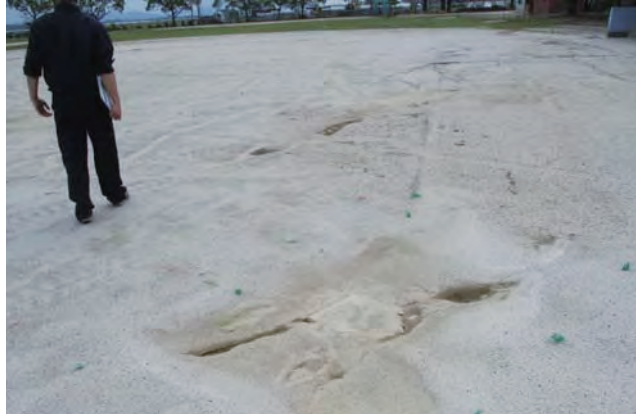
写真4 液状化による噴砂状況（益城町営グラウンド）

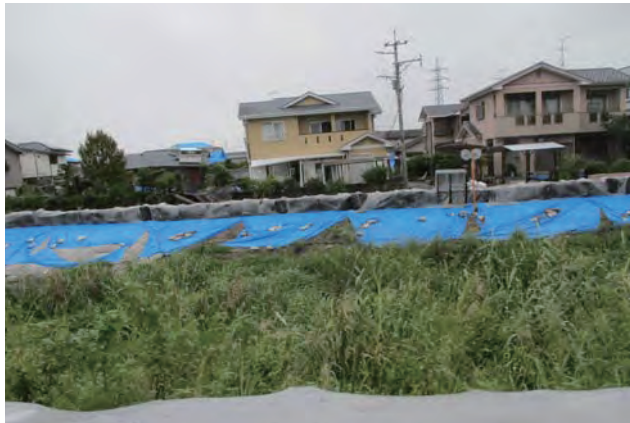
写真5 液状化による堤防の沈下（益城町秋津川沿い）

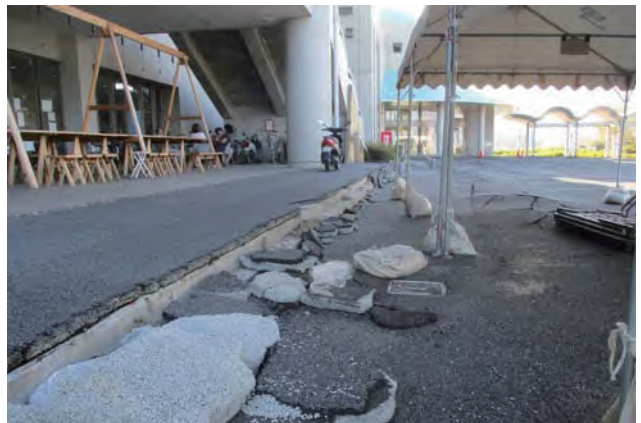
写真6 液状化による建物の抜け上がり（益城町総合体育館）

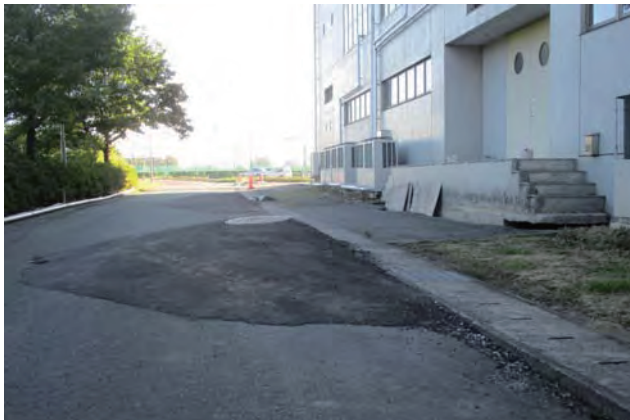
写真7 液状化によるマンホールの浮上（益城町総合体育館）

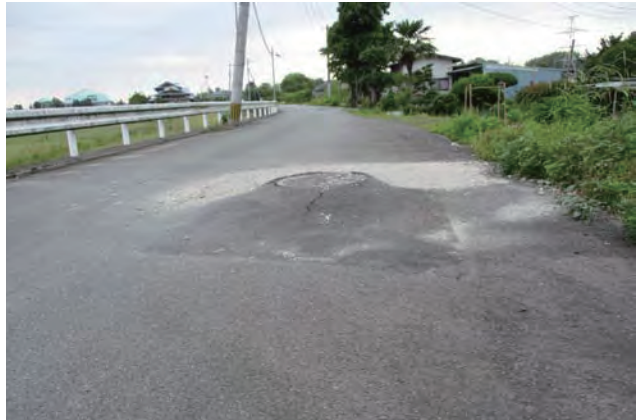
写真8 液状化によるマンホールの浮上（益城町秋津川）

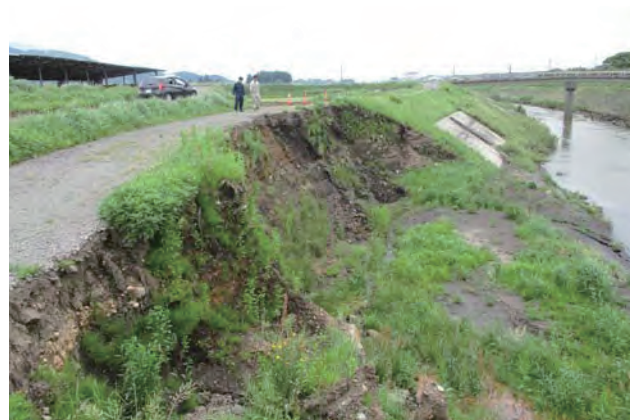
写真9 液状化による河川堤防の崩壊（阿蘇市）

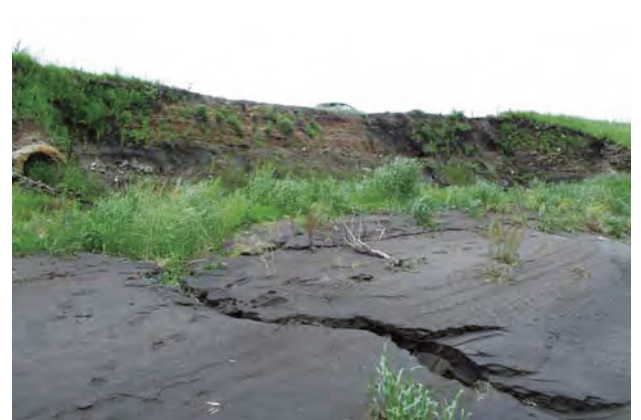
写真10 液状化による河川堤防の噴砂（阿蘇市）

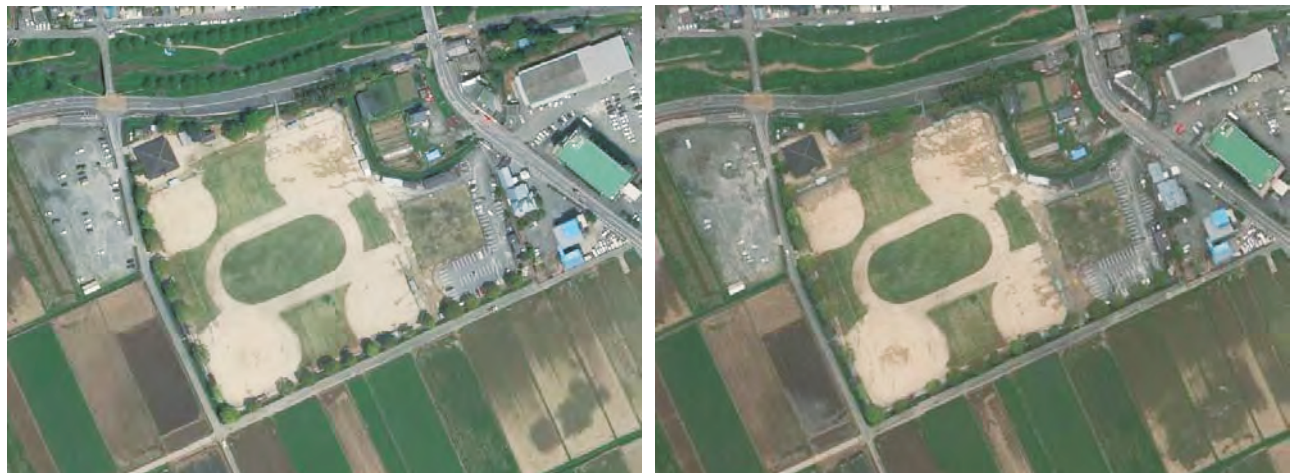
熊本地震の地盤被害の調査を5/14・15及び8/29に実施した。図1に5月の調査ルートを示す。以下では熊本市，益城町，大津町，南阿蘇村，阿蘇市の液状化被害，斜面崩壊，地震断層変形について報告する。

写真11 益城町営グラウンドの液状化による噴砂跡（国土地理院地図³⁾より）

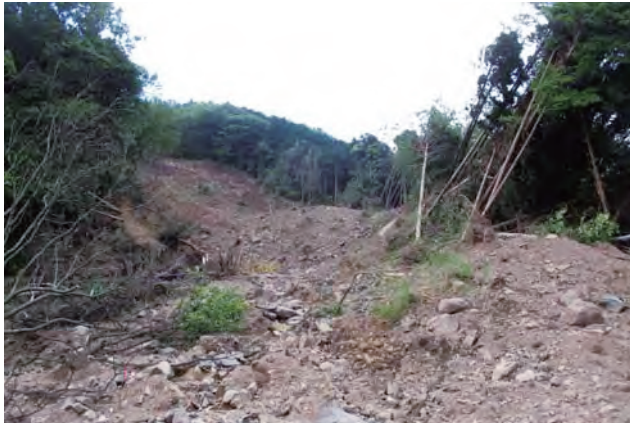
写真 12 斜面崩壊（大津町つつじ霊園）

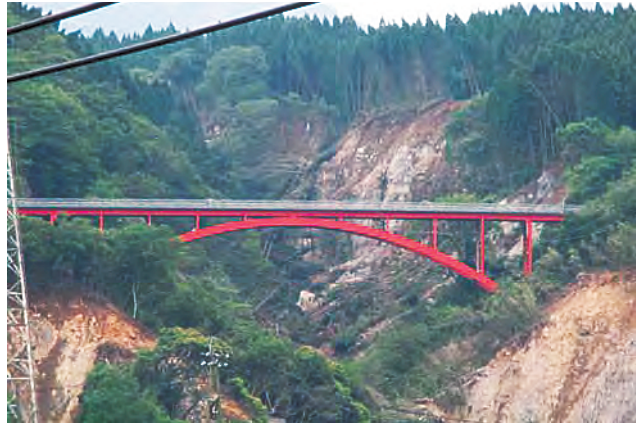
写真 13 斜面崩壊（南阿蘇橋付近）

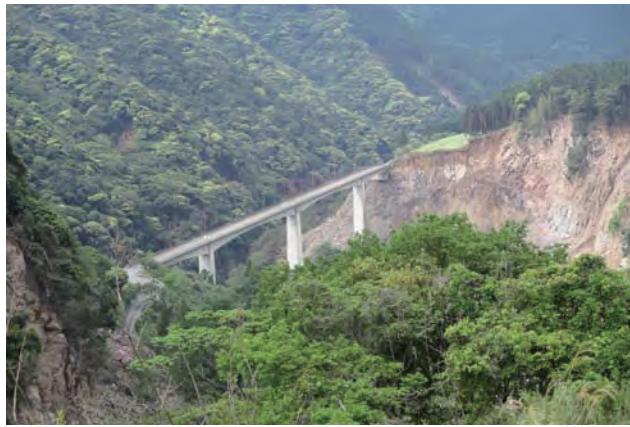
写真 14 斜面崩壊（阿蘇長陽大橋付近）

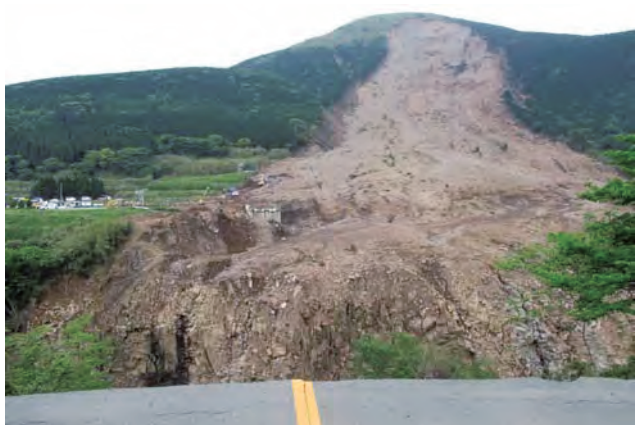
今回の斜面崩壊地の主な地質は，阿蘇山の火山噴出物である溶岩及び火砕流の溶結凝灰岩，降下火砕物と言われている。阿蘇大橋上部の斜面の勾配が大きいため，尾根部の岩盤が地震動により大崩壊し（幅約200m，長さ約700m），崩壊土砂が阿蘇大橋を巻き込んで黒川に崩落した。一方，京大火山研究所周辺，他のカルデラ内は緩傾斜であるが，表層部に堆積している火山灰や軽石層が崩壊原因と言われている。

写真 15 阿蘇大橋付近の斜面崩壊

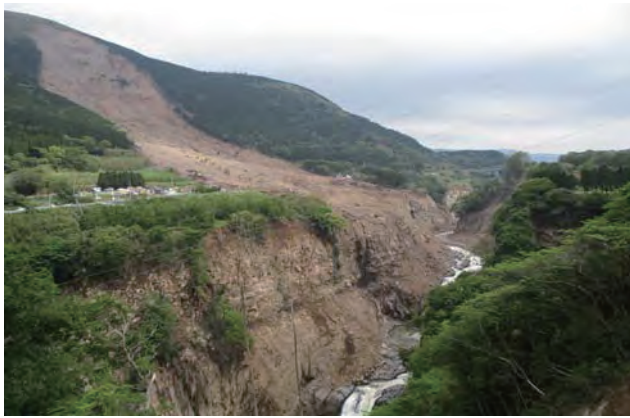
写真 16 阿蘇大橋付近の斜面崩壊（南側）

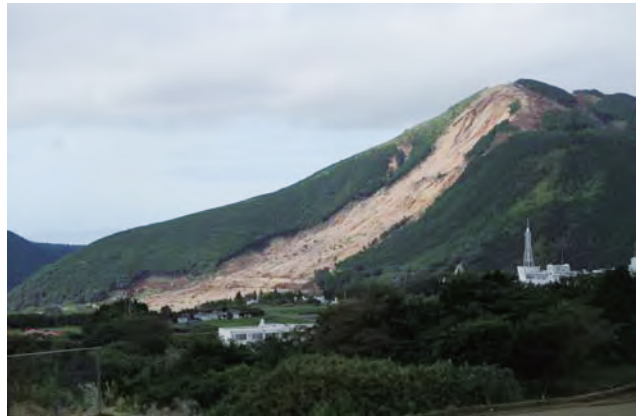
写真 17 阿蘇大橋付近の斜面崩壊（北側）

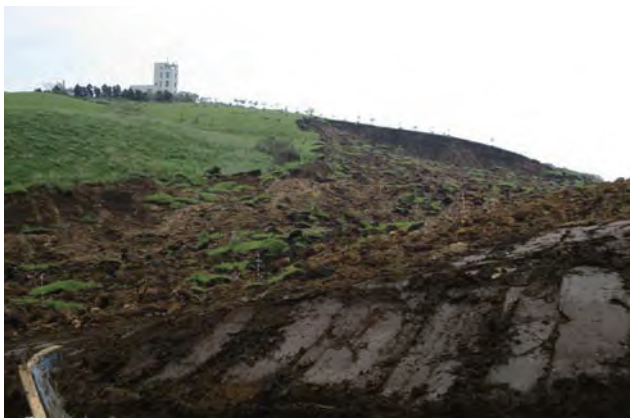
写真 18 京大火山研究所の地すべり（全景）

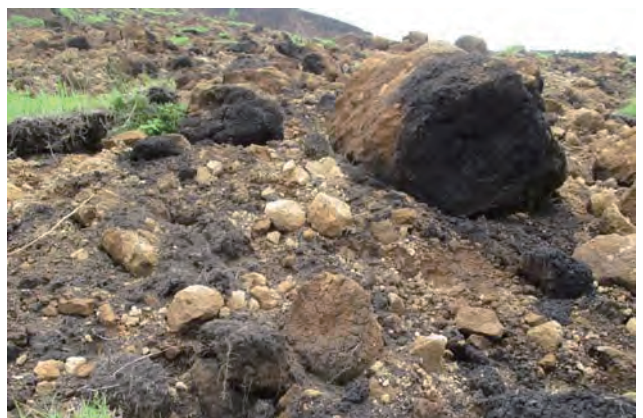
写真 19 京大火山研究所の地すべり土砂（赤ぼく，黒ぼく）

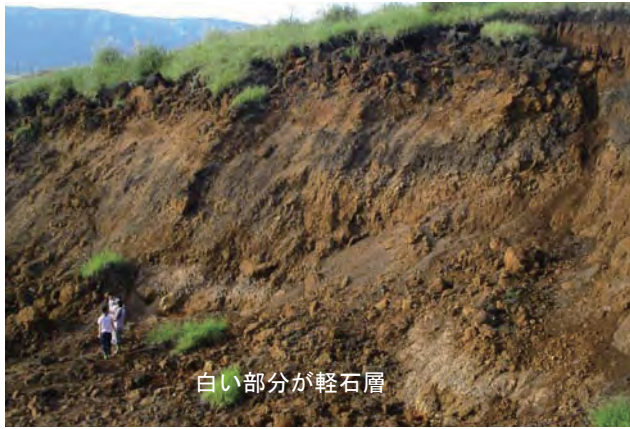
写真 20 京大火山研究所の地すべり（滑落崖）

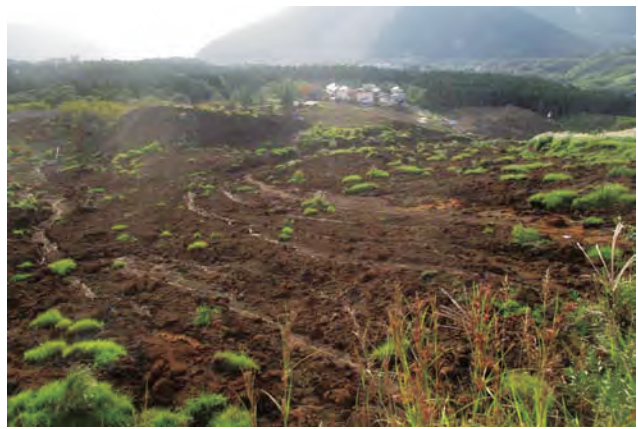
写真 21 京大火山研究所の地すべり土砂（上部から）

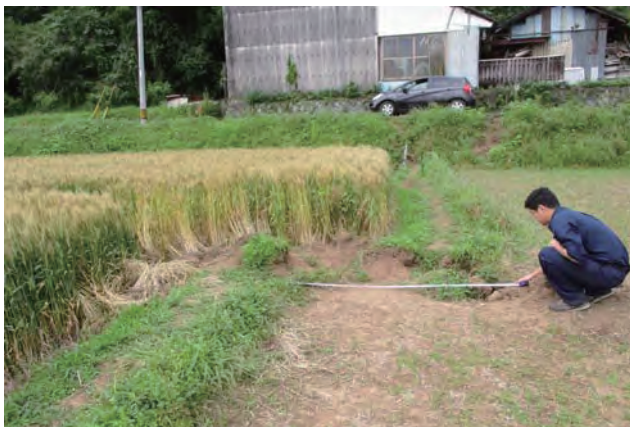
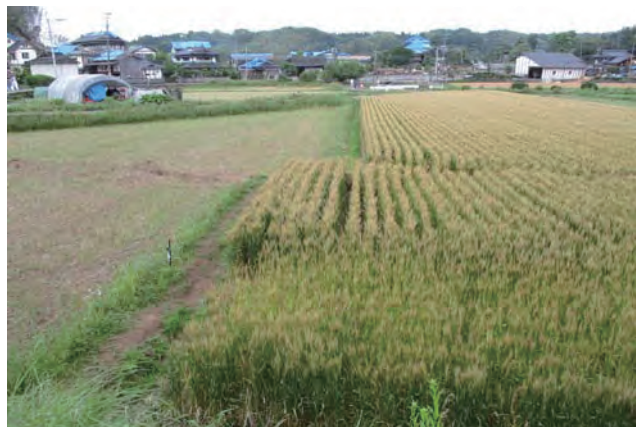
地震時の震源断層により地表に出現した連続したずれや割れ目を「地震断層」という。1. で述べたように熊本地震の前震は日奈久断層帯の、本震は布田川断層帯の活動による右横ずれ断層型（正断層成分を含む）と言われている。地震断層では雁行変形が見られ、構造物に被害が生じる。写真 22, 23 は益城町堂園で現れた地震断層（布田川断層帯上のもの）で、約 2m の横ずれ変形が生じており、今回の地震で最も大きい変形量と考えられる。写真 24, 25 は益城町木山の市街地で新たに現れた地震断層で、変形量は約 30cm と小さいものの、この断層方向（ほぼ東西方向）での住宅被害が特に大きかった。写真 26, 27 は南阿蘇村河陽地区の地震断層で、やはり断層沿いの住宅に大きな被害が生じている。

写真 22 益城町堂園の地表断層（水平ずれ約 2m）

写真 23 益城町堂園の地表断層（水平ずれ約 2m）

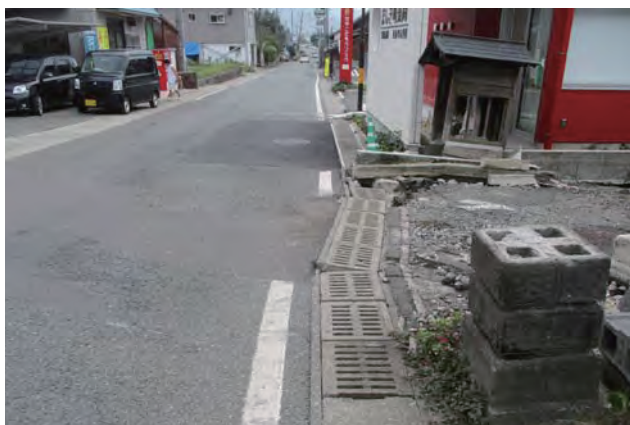
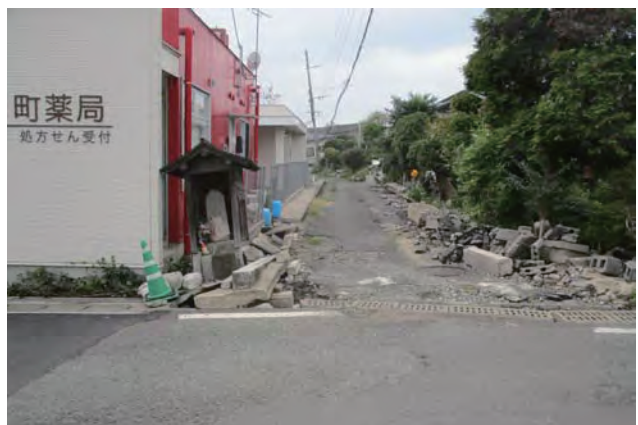
写真 24 益城町木山で新たに現れた地表断層

写真 25 益城町木山の地表断層（断層沿いの建物被害大）

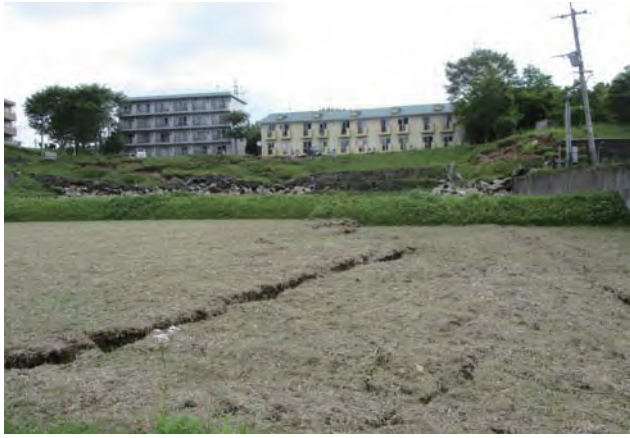
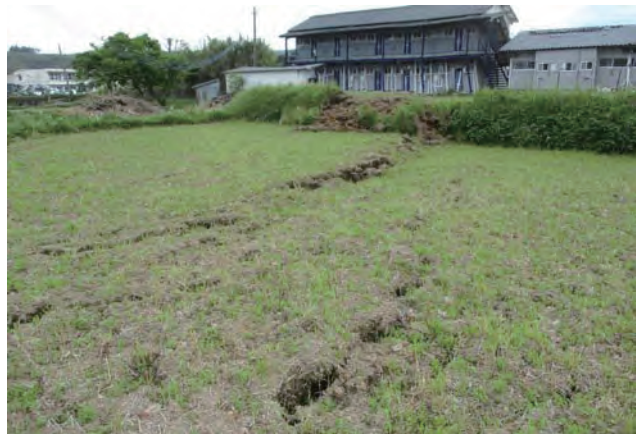
写真 26 南阿蘇村河陽の地表断層

写真 27 南阿蘇村河陽の地表断層

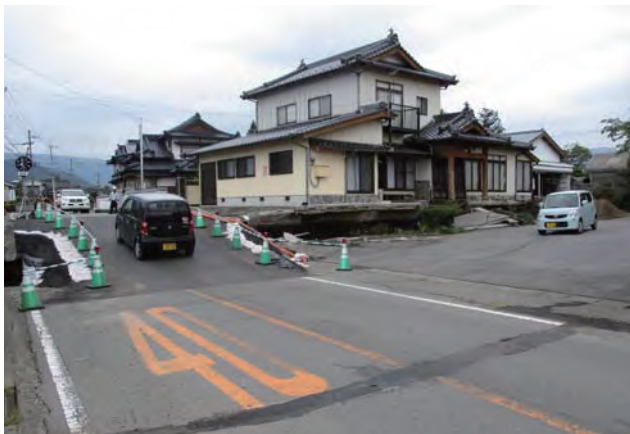
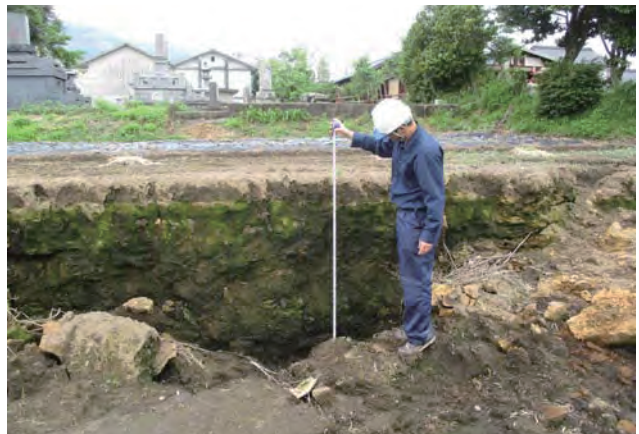
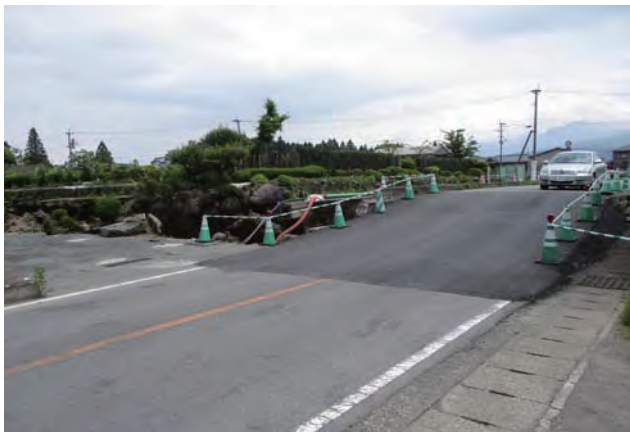
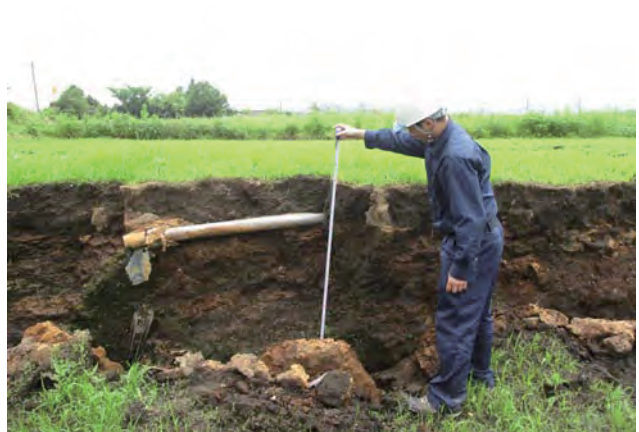
写真 28 阿蘇市狩尾の北側陥没変形（鉛直ずれ約 1.5m）

写真 29 阿蘇市狩尾の北側陥没変形（鉛直ずれ約 1.5m）

写真 30 阿蘇市狩尾の南側陥没変形（鉛直ずれ約 1.5m）

写真 31 阿蘇市狩尾の南側陥没変形（鉛直ずれ約 1.5m）

写真 28～31 は阿蘇市狩尾（県道 175 号線付近）で起きた特異な陥没変形で、南北約 30m の幅で東西方向にはほぼ鉛直に約 1.5m 沈下しており、他の地震断層とは異なる現象である。地震断層であれば正断層となるが、今回の地震が右横ずれ断層といわれているので、整合しない。他の原因として旧河川跡であるとの指摘⁴⁾もなされているが、1.5m もの沈下が何故起きたかを説明できるか不明である。また、液状化による沈下の可能性も考えられるが、やはり局所的に 1.5m もの沈下が生じるか不明である（近傍の地盤調査データでは火山灰質粘性土主体の地盤となっている）。正しい原因の究明は当該地の地盤性状の把握を含めて今後の課題である。

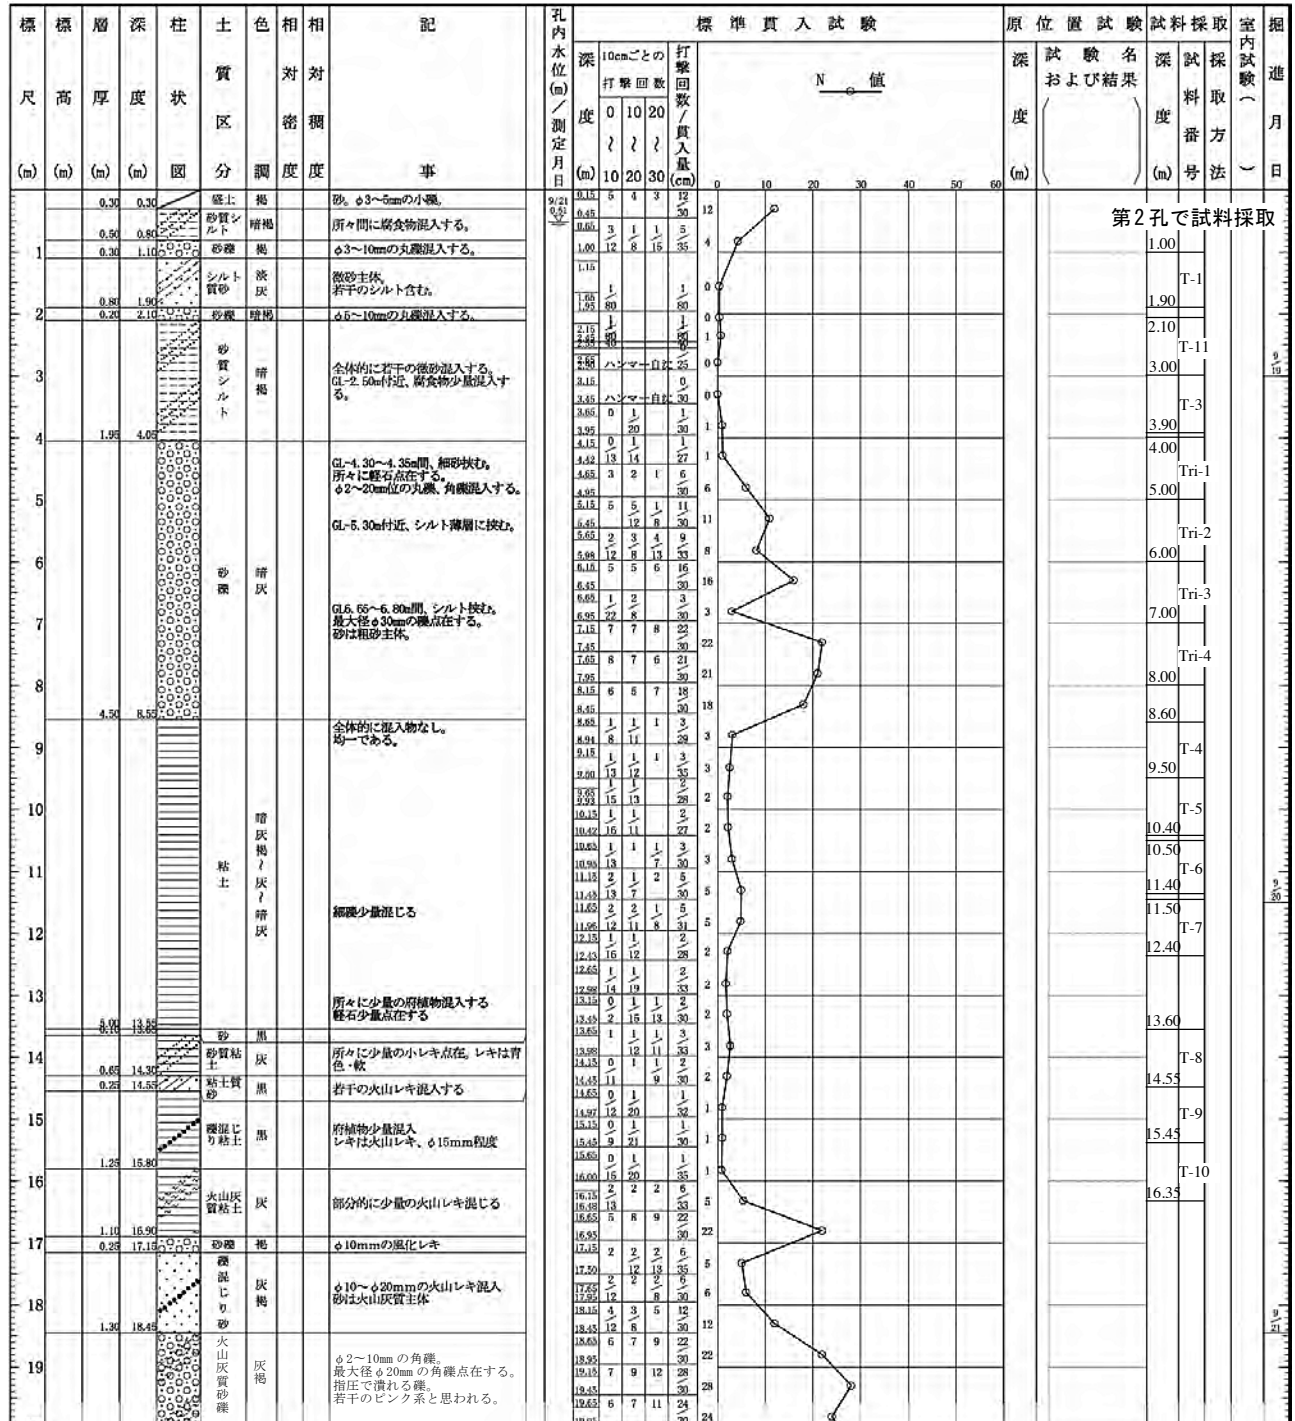
図7 益城町民グラウンドでのボーリング柱状図

まず，ボーリング調査（標準貫入試験を含む）による土質柱状図を図7に示す。実際には37.5mまで掘削した（その後PS検層も実施）が，ここでは20mまでの結果を示す。表層4mまでが非常に緩い砂質シルト～シルト質砂～砂質シルトであり，この表層部が液状化した層と考えられる。深度4～8.5mが砂礫であるが，比較的緩いものである。深度8.5～16.5mまでは火山灰質粘性土で，この層が北側の住宅被害が大きかった敷地の表層を覆っている層と考えられるので，この層の土質特性が重要と考えている。深度18.5m以深は火山灰質砂礫が厚く続く。

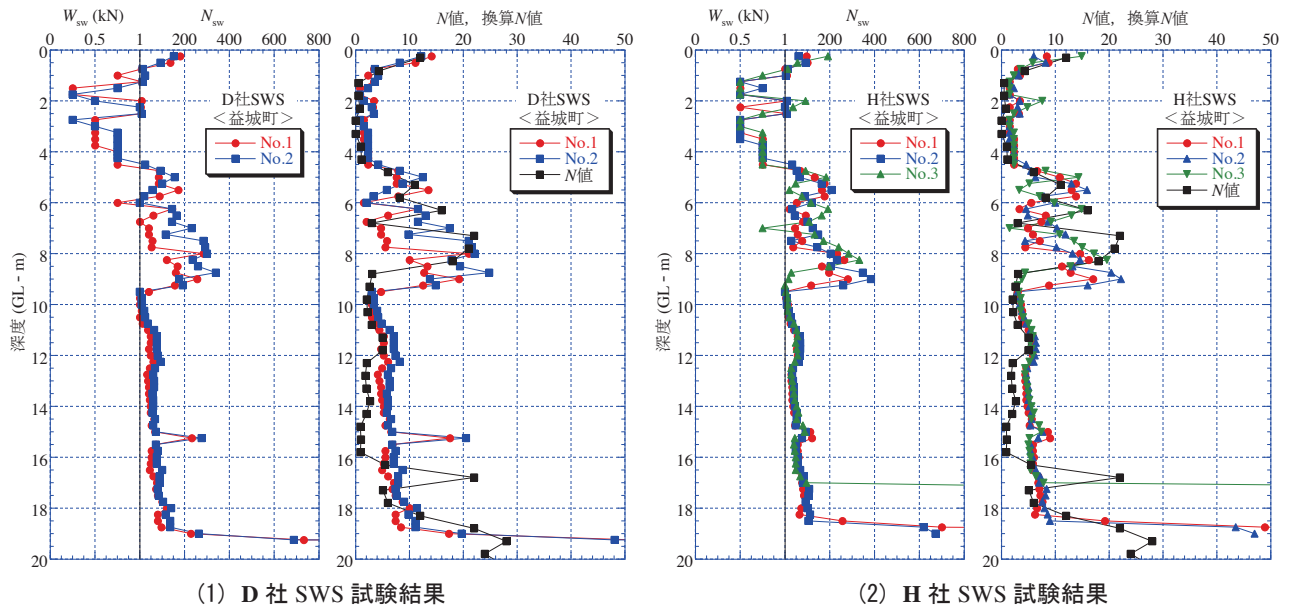
図8 スウェーデン式サウンディング試験結果

次に、スウェーデン式サウンディング（SWS）試験結果を図8に示す。SWSによる換算N値（稲田式⁵⁾による）はN値と比較的よく整合しており、図7の柱状図と同様な結果が得られている。
