# ドローンレーザー計測による斜面崩壊地形の迅速可視化 ～2018年4月耶馬溪土砂災害を例として～

原口 強<sup>1)</sup>・杉本一起<sup>2)</sup>・富井隆春<sup>2)</sup>

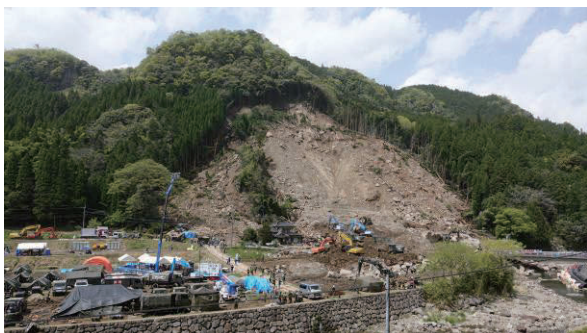
崩壊地付近は標高 350m~400m の平坦な火砕流台地が広がり, その中を山国川の支川の金吉川が貫流している. 崩壊は金吉川の左岸側斜面(図 5, 図 6)で発生した. 崩壊地付近で金吉川は大きく蛇行し, 被災集落の梶ヶ原地区は河川の攻撃斜面にあたる.

図5 崩壊斜面 (2018. 4. 16)

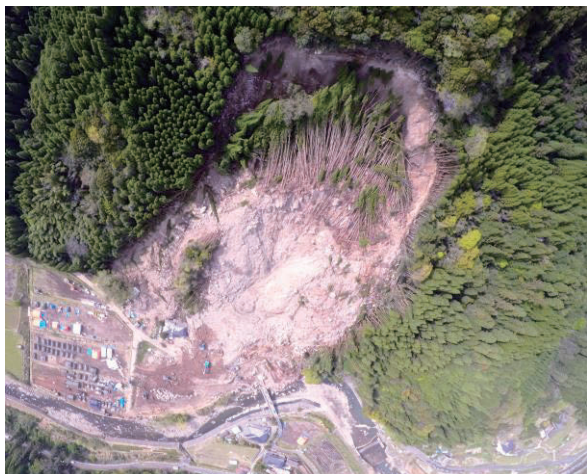
図6 崩壊斜面空撮画像 (2018. 4. 16)

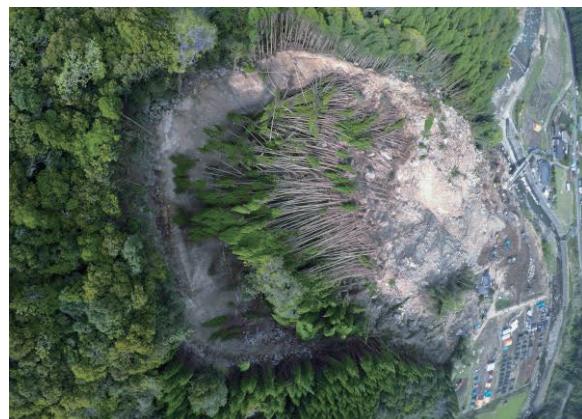
結果として最初に, ドローン搭載カメラで撮影した 4K 動画からキャプチャーした画像(図 7), 動画の静止画像から作成した 3D モデル図(図 8)を示す. 崩壊地の現況が明瞭に観察でき, 崩壊の概要を把握することが出来る. しかしこれらの情報は従来の航空写真測量技術と同等で, 樹木下の地形状況は分からない.

図7 崩壊斜面の動画からのキャプチャー画像

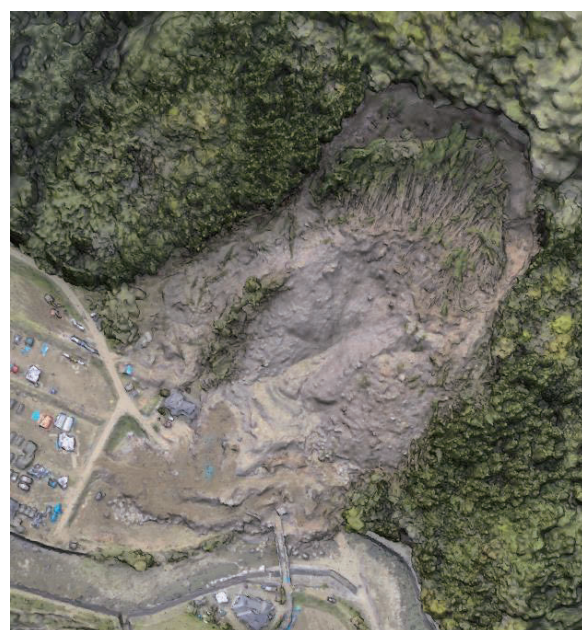
図8 空撮動画から作成した 3D モデル図

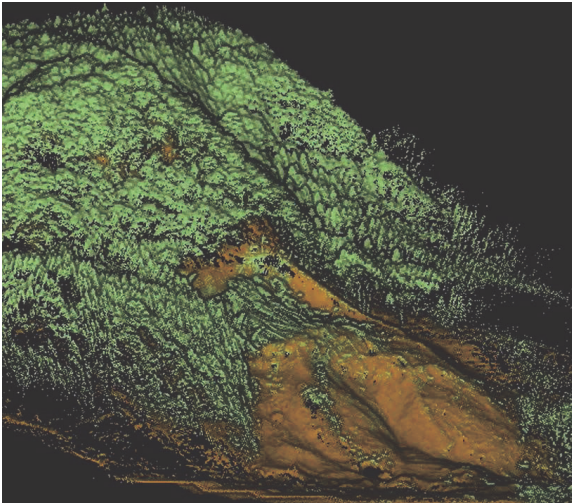
次にドローンレーザー計測データから作成した，樹木を含めた3Dモデル（図9），樹木を一部取り除いた3Dモデル（図10），地形のみの3Dモデル（図11）を示す。樹木をフィルタリング処理することで，樹木下の地形が可視化され，崩壊部分の3次元地形形状を明瞭に確認することができる。

図9 レーザー計測データから作成した3Dモデル

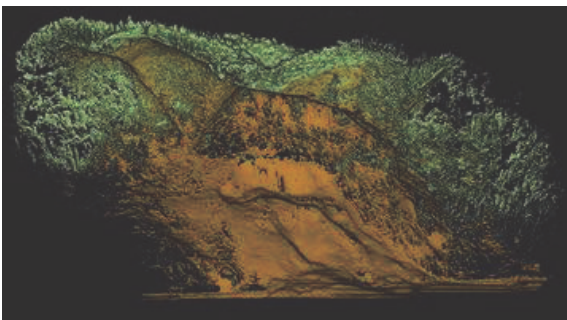
図10 一部樹木を除去した3Dモデル

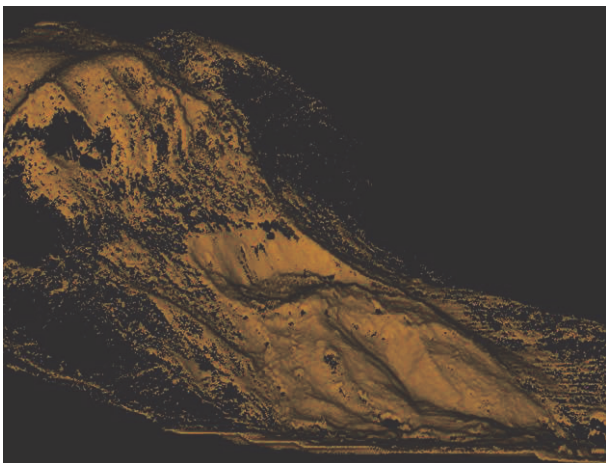
図11 地形のみ3Dモデル

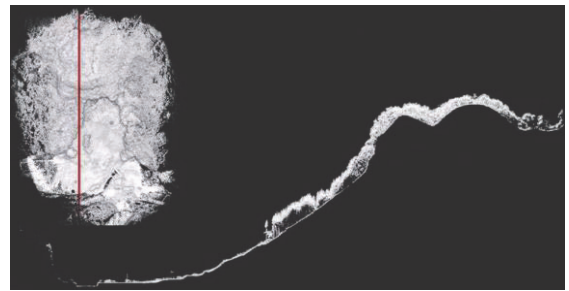
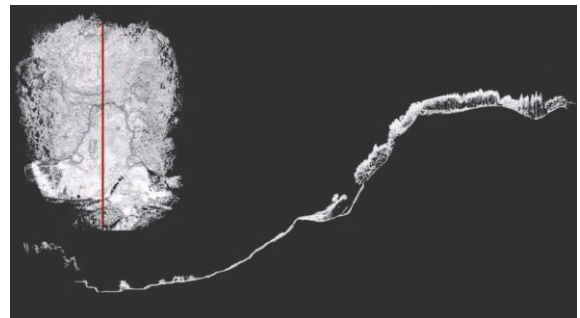
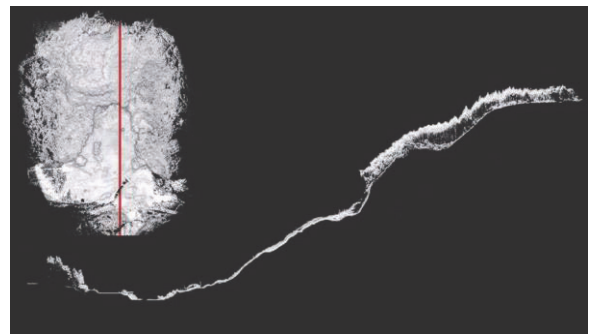
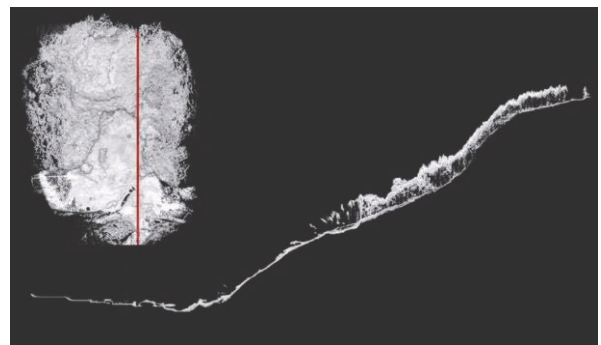
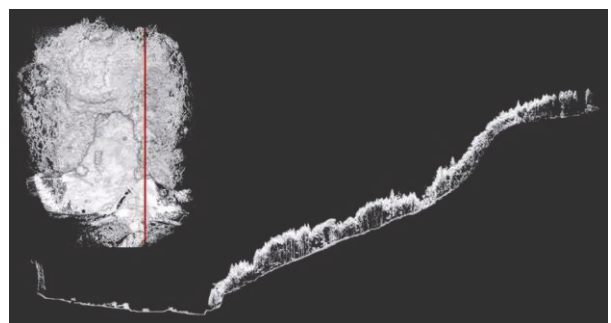
さらに，3Dモデルから作成した崩壊地の地形断面（図12，13，14，15，16）を示す。これら情報から，樹木の倒壊状況と樹木下の地形が同時可視化され，樹木の動きから崩壊のメカニズムを推察することができる。

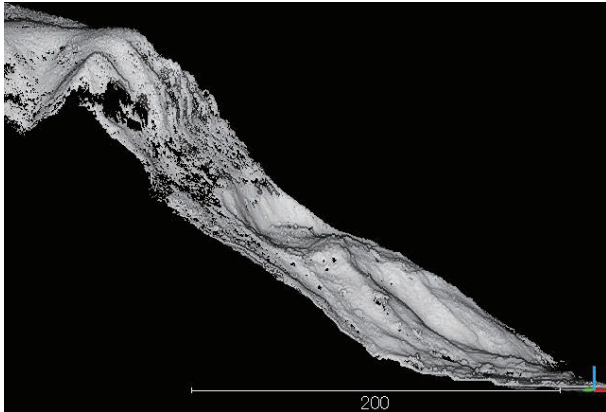
計測データから、崩壊部分の3Dモデル(図17)と主断面(図18)を作成した。対象斜面は標高170m~360m, 比高約200mの急斜面で、崩壊は斜面中部の標高240m~270mで発生している。

図17 崩壊部分の3Dモデル

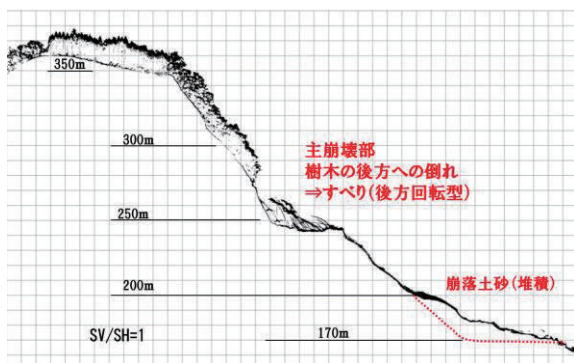
図18 崩壊斜面の主断面

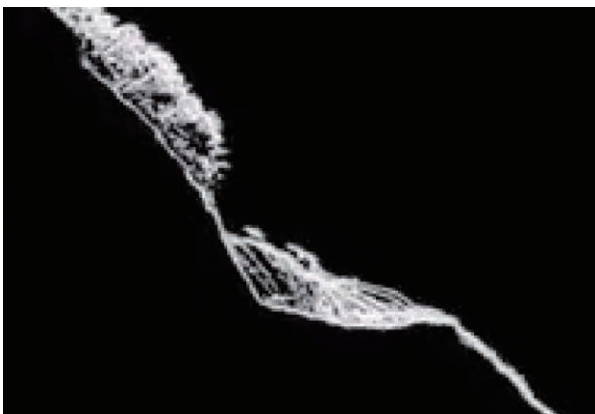
樹木の倒壊方向から地盤が後方回転していることが明瞭で、崩壊後の地形からも斜面中部がスプーンで抉ったように抜け出していること(図19)が確認できる。滑り出した土塊はその後、斜面下部の表層部を巻き込んで崩落し、直下の民家を覆ったと推察される。

図19 崩壊斜面の主断面の拡大部

民家側からみれば、比高約70mは高層ビル23階フロア的位置に相当する。これより上の部分が、厚さ30m(ビル10階分に相当)の土塊が落ちてきたことになる。

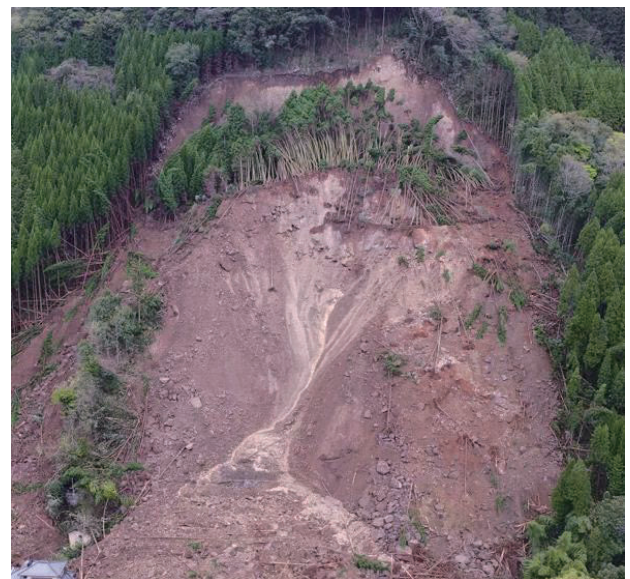
崩壊は2018年4月11日(水)未明に発生している。当日の報告<sup>3)</sup>によれば、「現場は(中略)・・・中腹には湧水個所が確認され、11日の午前中まで大量の濁水が湧出していましたが、午後にはその湧出量も少なくなりました。トレンチ状のV字となった地盤は、崩壊後の湧水の浸食によって形成されたものと思われます。」とある。

この時に撮影された写真(図20)には斜面からの湧水が幾筋も確認され、それらが合流して楔状の谷部に集中して流下している様子(図21)が読み取れる。

図20 崩壊斜面直下の湧水：大分大学撮影<sup>3)</sup>

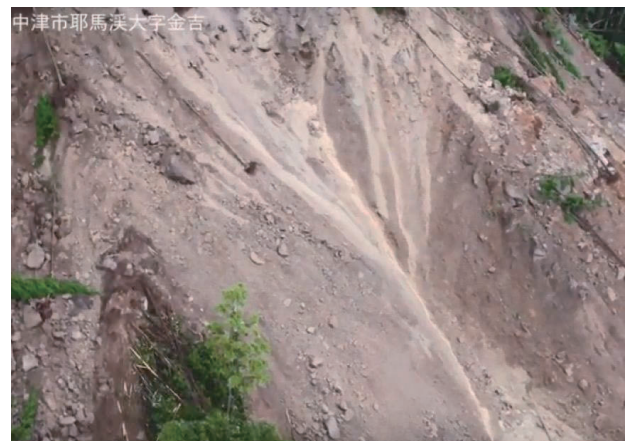
崩壊後にこれらの地形が形成されていることから、直後の湧水が集まり、流水となって谷地形を形成したことが読み取れる。

図21 崩壊斜面直下の湧水：大分大学撮影<sup>3)</sup>

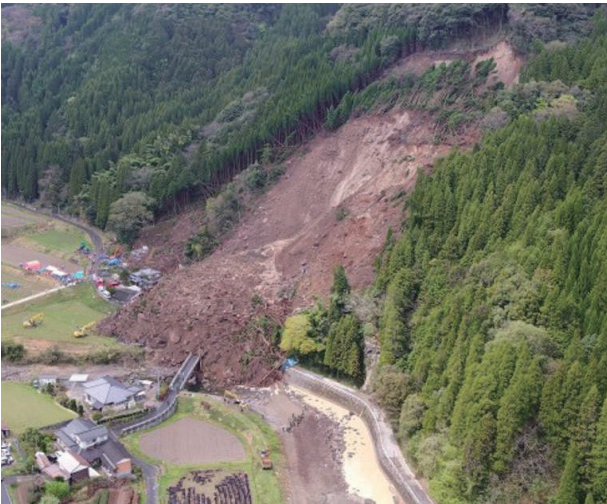
さらに、湧水は河川に流れ出し、河川水を淡褐色に変色させて流下（図 22）している。これは崩壊土砂が河川を堰き止めたため、その影響によって、河川水が変色した可能性もある。しかし、河川水の色（図 23）に着目すれば、堰き止めによる河川水の色とは明らかに異なる。

河川の中腹からの湧水と目撃証言および空撮写真にみられる湧水の形態から判断して、かなりの水量が中腹から湧出し、その後河川に流れ込み、河川水を淡褐色に変色させたものと推察される。

図 22 河川へ流出した淡褐色の水の流れ  
：大分大学撮影<sup>3)</sup>より判読

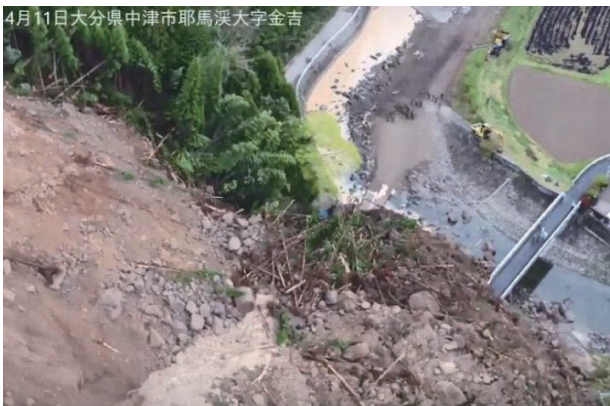
図 23 淡褐色水，暗灰色水と河川水の混合  
：大分大学撮影<sup>3)</sup>より判読

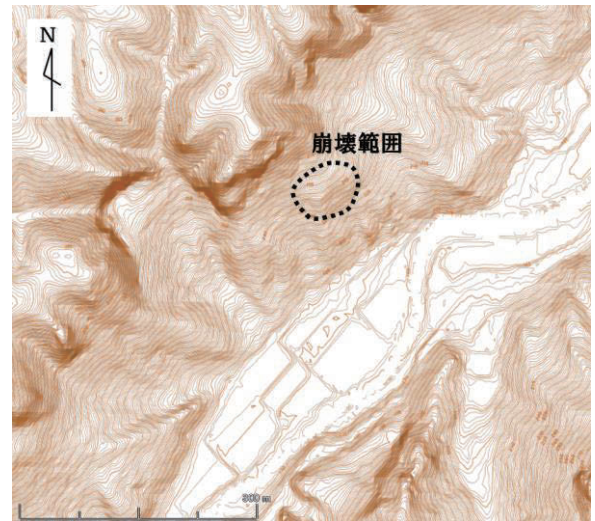
崩壊前の周辺地形図（図 24）では崩壊跡が多数読み取れる。一方、今回崩壊した部分の地形図を拡大（図 25）すると、斜面中腹に尾根状に張り出した部分が確認される。崩壊前の空中写真（図 26）をみると、崩壊した地点は広く植生に覆われている。

図 24 崩壊前の周辺の地形図

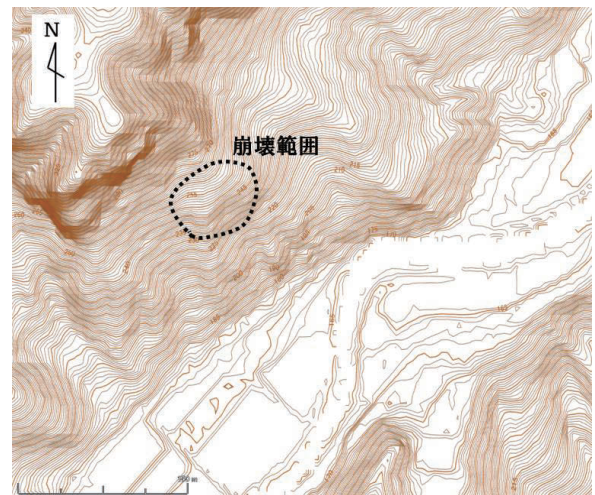
図 25 崩壊前の周辺の地形図（拡大 1）

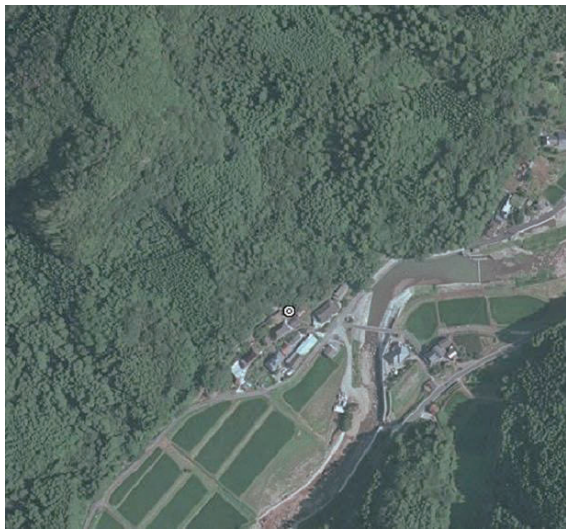
図 26 崩壊前の周辺の空中写真

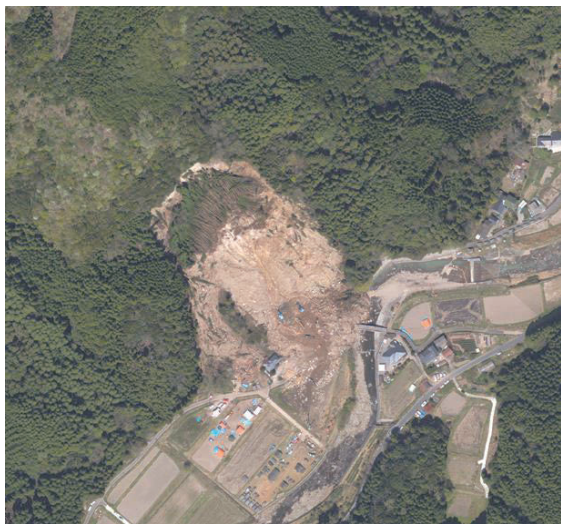
このように地形図や空中写真の情報だけから、実際に今回崩壊場所（図 27）を事前に予測することは極めて困難だったのであろう。

図 27 崩壊後の空中写真

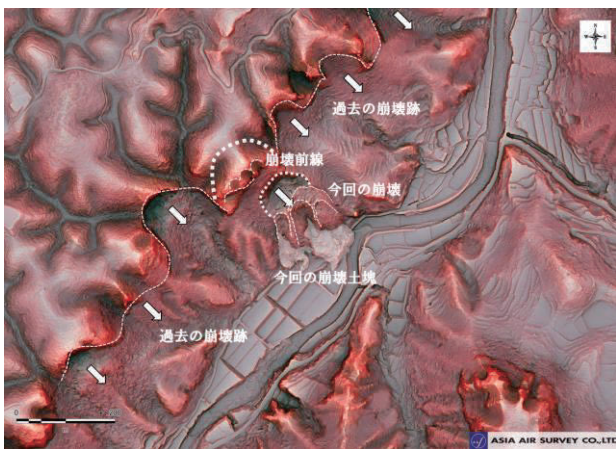
一方、崩壊後に作成された赤色立体図（図 28）を観察すると、過去に崩壊が繰り返された跡が地形図判読より明瞭に判読出来る。その中で当該斜面の崩壊は、周囲より突き出た尾根部の先端で発生していることが読み取れる。すなわち、不安定土塊が斜面中部に取り残されていたことが想定される。

図 28 崩壊斜面付近の崩壊地形判読  
：アジア航測が公開した赤色立体図<sup>4)</sup>に加筆

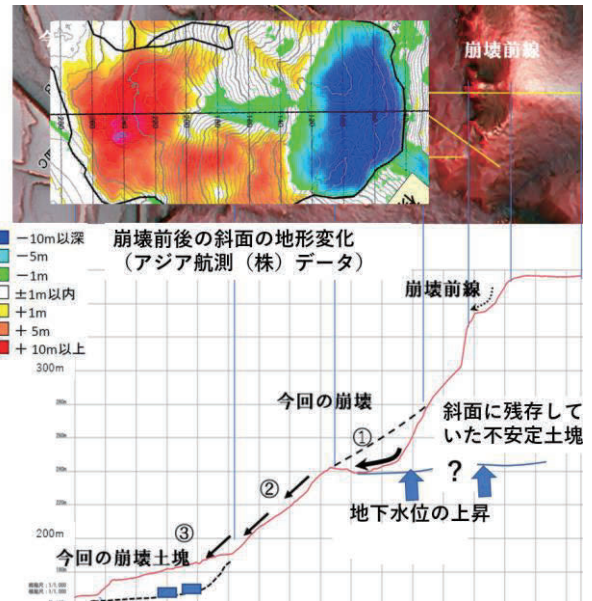
図 29 崩壊プロセス

地形図や赤色立体図の判読から多数の崩壊地形が確認され，その中で今回の崩壊地付近は僅かに尾根状に張り出した部分であった．このことから，斜面中腹に不安定土塊があったことが想定される．崩壊直後の斜面には多数の湧水が見られ，かなりの湧水量であったことから，不安定土塊内部の地下水位が上昇し，斜面の安全率が低下し臨界状態となったとみられる．

これらの条件が揃った結果，斜面中腹に張り付いていた不安定土塊が一気に抜け出して崩壊したと想定される．

通常，崩壊の引き金は地震動や降雨があるが，今回は直接の外的要因がない．崩壊の素因は地層構成と急崖斜面，地下水環境，遠因として地震動や先行降雨があると見られる．
