なぜ益城中心市街地は震度7となったのか

2度の震度7を観測した益城町中心市街地では被害は活断層沿いの幅数kmの細長い範囲に集中したが，地表地震断層に伴うズレ変位による建築物倒壊は無かった．被害の主因は地震動の増幅によるもので，地盤条件に依存していた．これは益城市街地が，丘陵でありながら，阿蘇カルデラからの豊富な地下水環境のために高含水の火山灰質軟弱地盤となっていたことに素因があった．

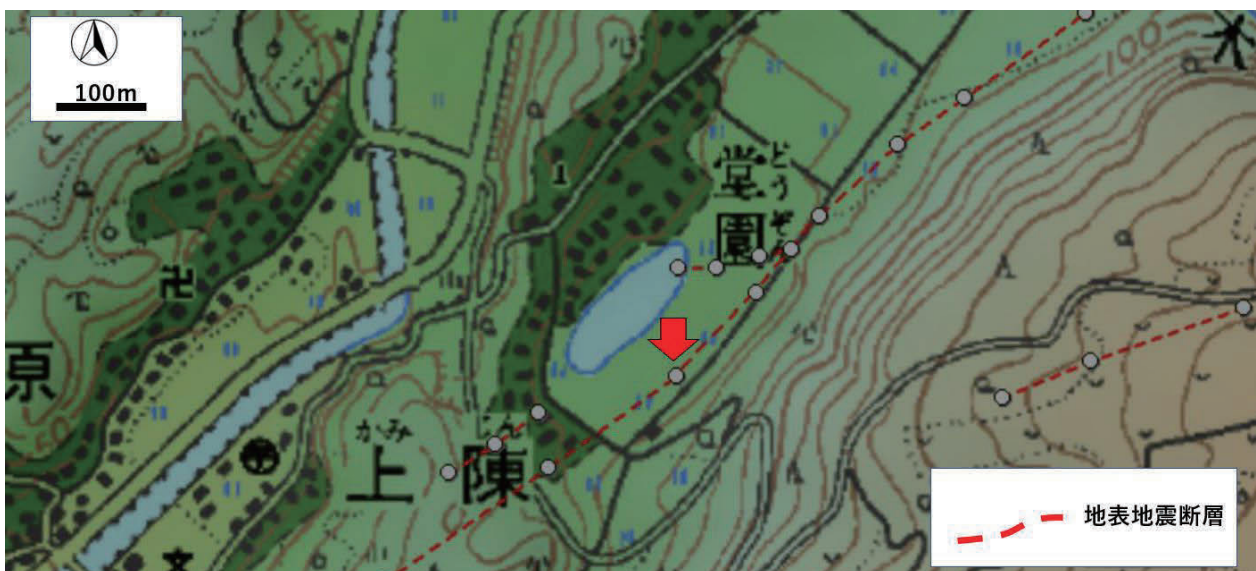
4月16日の本震では益城町堂園地区(図1)で，最大変位を示す地表地震断層(図2)が現れた．

図1 堂園地区で最大変位が確認された地表地震断層の位置

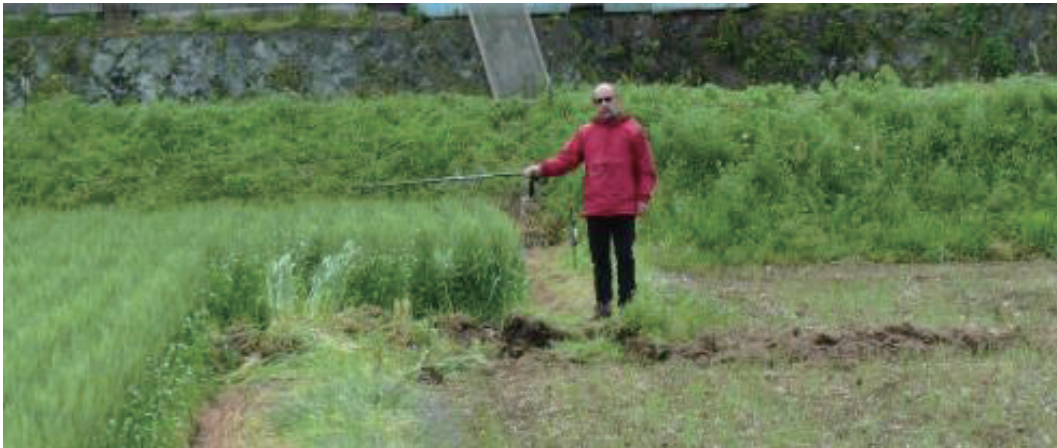
図2 麦畑を2mの横ずれさせた地表地震断層（堂園地区）

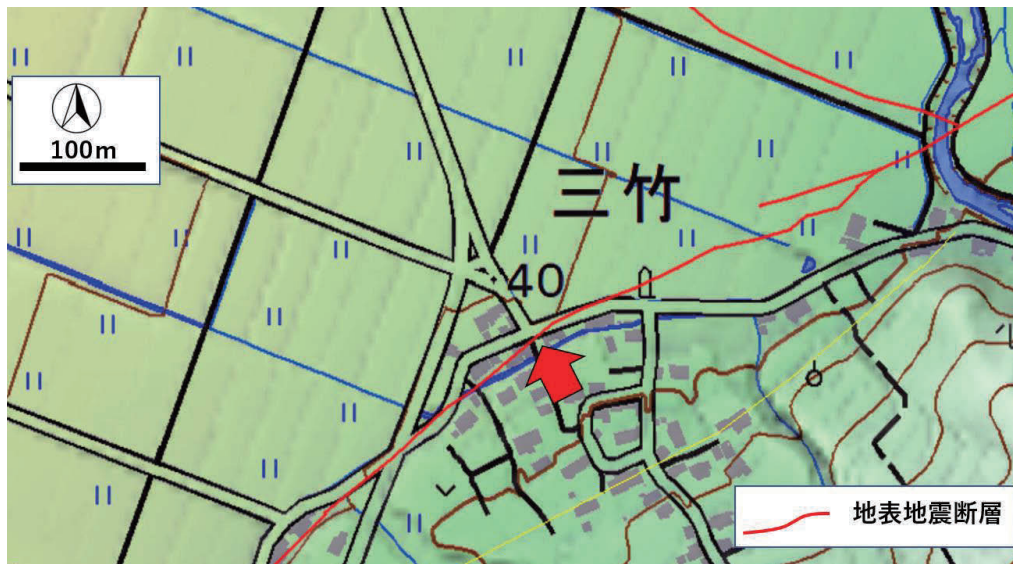
その後，地震断層は明瞭な変位を伴いながら，直線的に連続した．三竹地点（図3）では，古い木造家屋（図4）の真横を通過した．ここでは1m以上のより大きな断層変位によって，道路が断ち切られたが，真横の家屋（図4）は倒壊しなかった．こうした現状は随所で観察された．

図3 連続する地表地震断層が通過した三竹地区

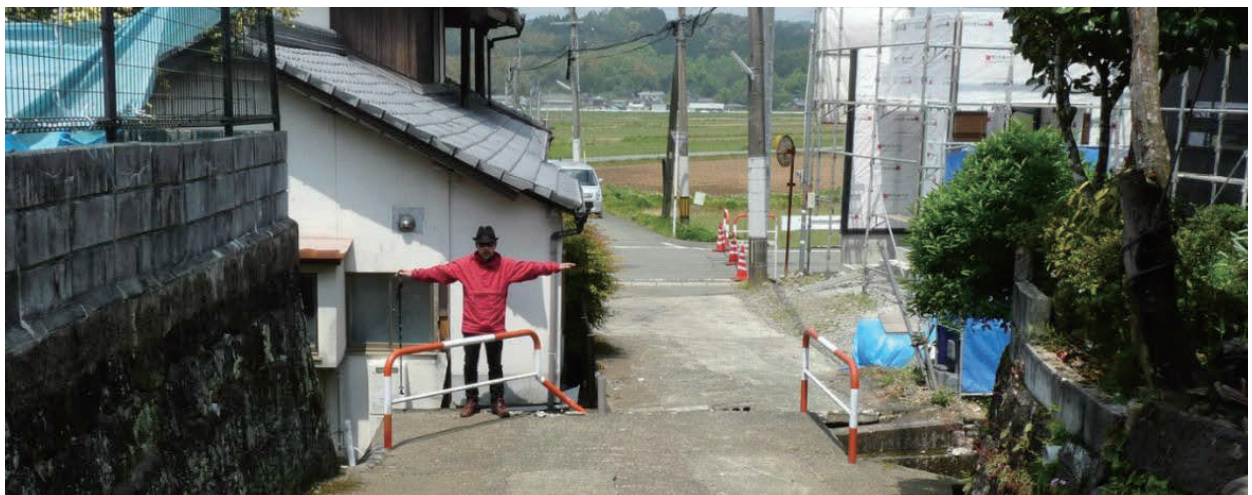
図4 地表地震断層で右ずれ変位した道路と断層に近接した民家

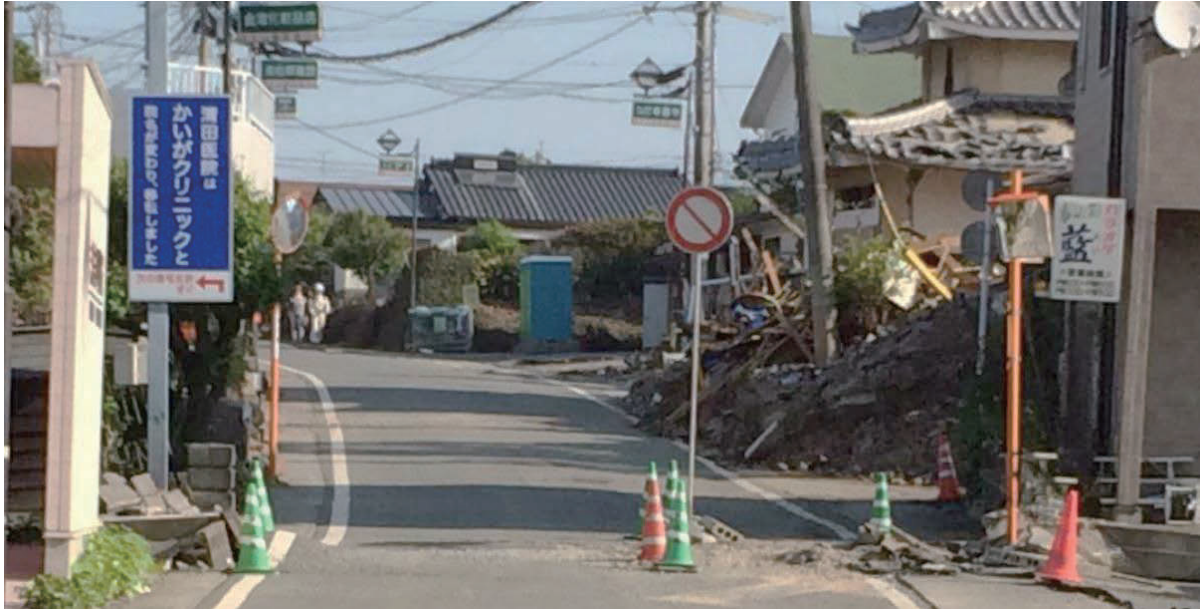
益城町市街地でも，16 日の本震後に集落内の道路を 40cm 横ずれさせる地表地震断層（図 5）が現れた．ここでも地表地震断層は道路東側（写真右）の建築物の基礎部を変位させたが，建築物は倒壊していない．断層は，道路を横切り，西側（写真左側）の薬局北側の駐車場との間を通過している．北側の駐車証から薬局の建築物をみると，薬局の建築物は無傷である．しかし，本来一直線になっていた北側ドアとのフェンスの隙間が右にずれている（図 6）のである．

図 5 道路を 40cm 右横ずれさせた地表地震断層と周辺の家屋の被災状況（木山地区）

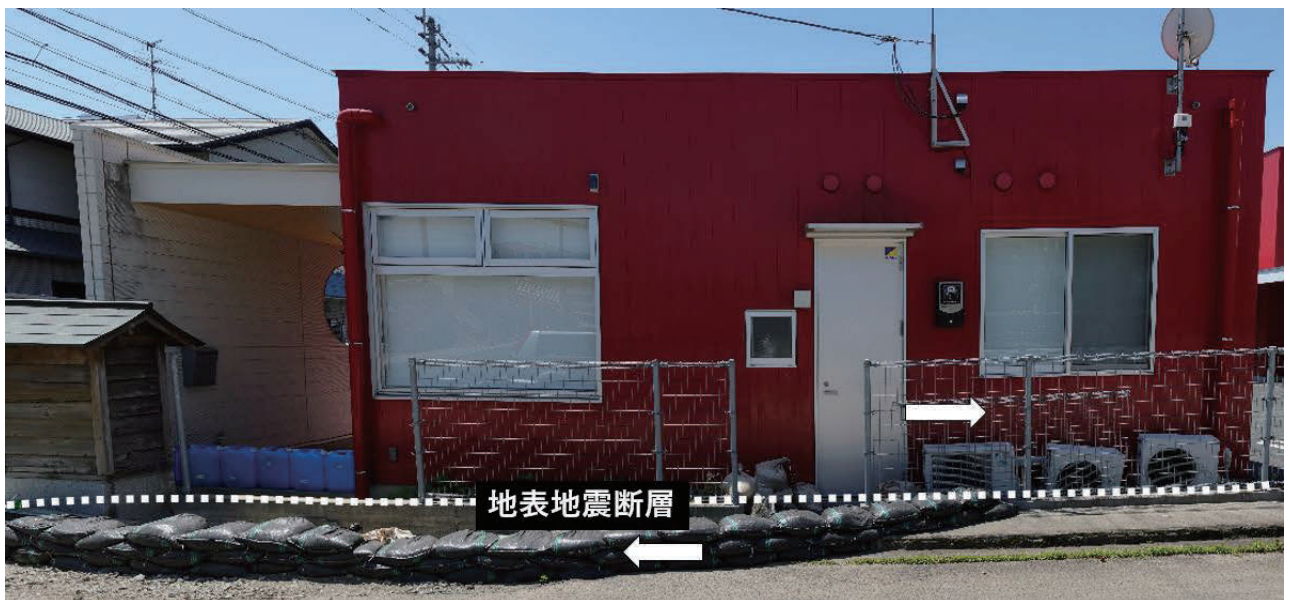
図 6 地表地震断層：断層はドアとフェンスの間を通過し，40cm 右横ずれさせた

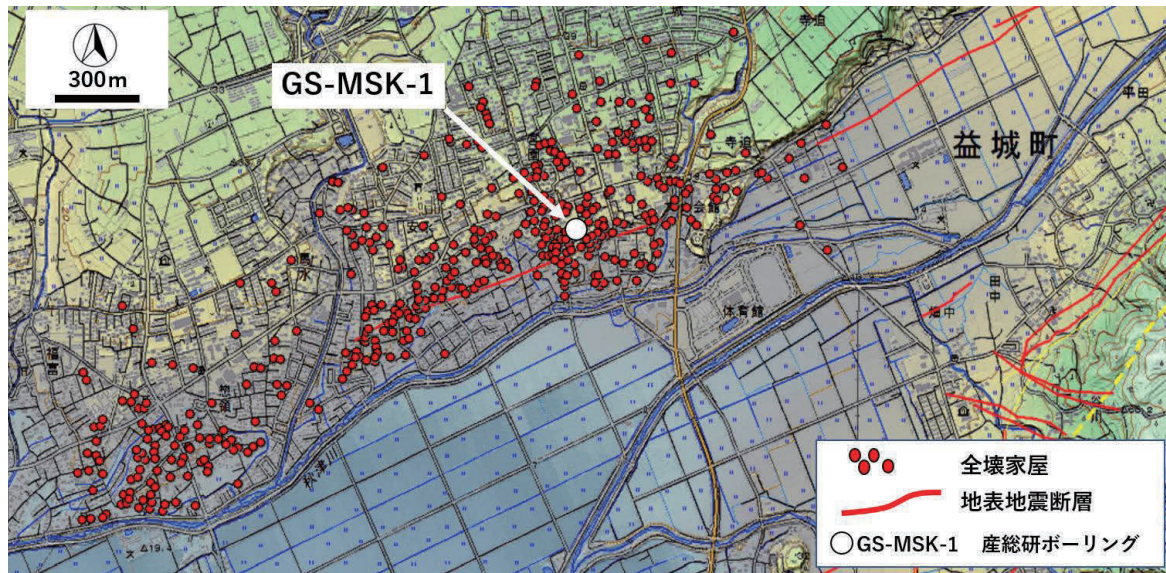
改めて，倒壊家屋が集中する益城町市街地を見てみる．被害は，惣領，馬水，安永，宮園，木山にかけて延びる西南西—東北東方向の幅約 600m の帯状の区間（図 7）に集中する．このうち地表地震断層が確認されているのは東半分だけである．この被災分布と地表地震断層の分布をみても，断層変位による建築物倒壊は説明することはできない．

図7 益城町の全壊家屋分布と地表地震断層の位置

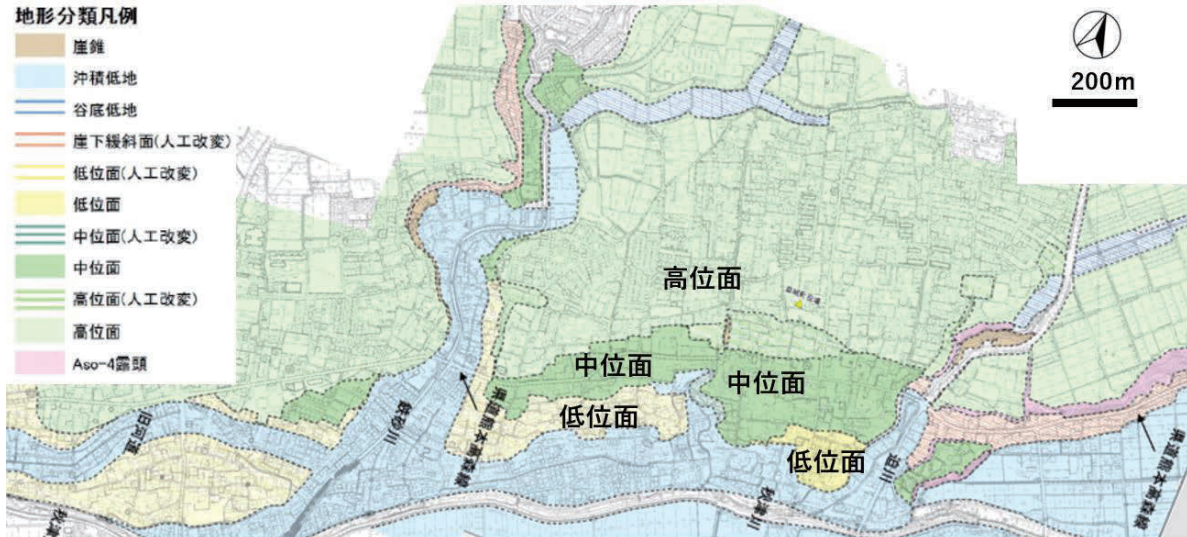
益城市街地は阿蘇外輪から西に延びる丘陵の南向きの緩やかな傾斜地に立地しているが，細かくみると，3段の地形面（図9）に分類²⁾される．この中で，被害の大きな範囲は，高位面の一部と中位面，低位面に集中している．通常地盤の悪いとされる沖積低地よりも，一段高い地形に位置している．国交省の解析²⁾では，この範囲での強震動が被災の主要因であった．

図9 益城町周辺の地形区分図（文献2を統合・編集・加筆）

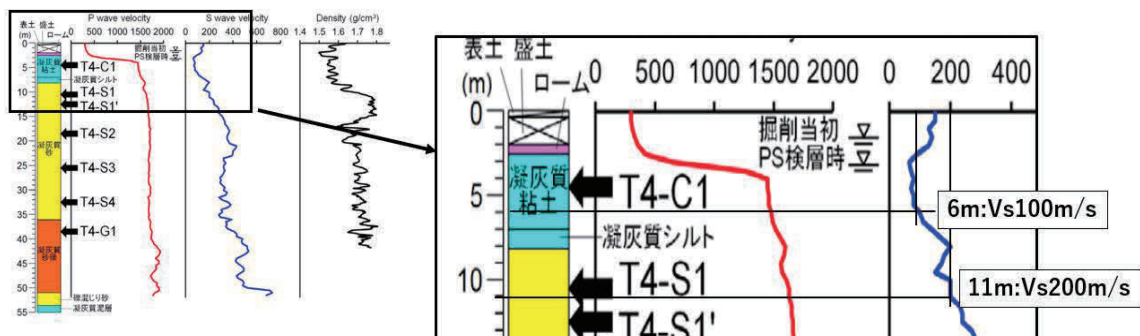
地震後に被災の中心地で，産総研によるボーリングGS-MSK-1（図7）が実施された．ボーリングGS-MSK-1（図10）の結果，水位が地表から1.5mの位置にあり，地下水位が高い．地層構成は，表層盛土が2m，ローム層を挟んで凝灰質粘土が地下8mまで，その下位が凝灰質砂と，全て火山灰質となっている．地盤の強度と強く関連するS波速度（Vs）の分布は，Vs100m/s以下の極めて軟弱な地層が地下6mまで，Vs200m/s以下の軟らかい地層がその下11mまで分布している．斜面に，地下水位の高い火山灰質軟弱地盤が分布しているのである．

図10 被災中心地で実施されたボーリングGS-MSK-1の結果⁴⁾

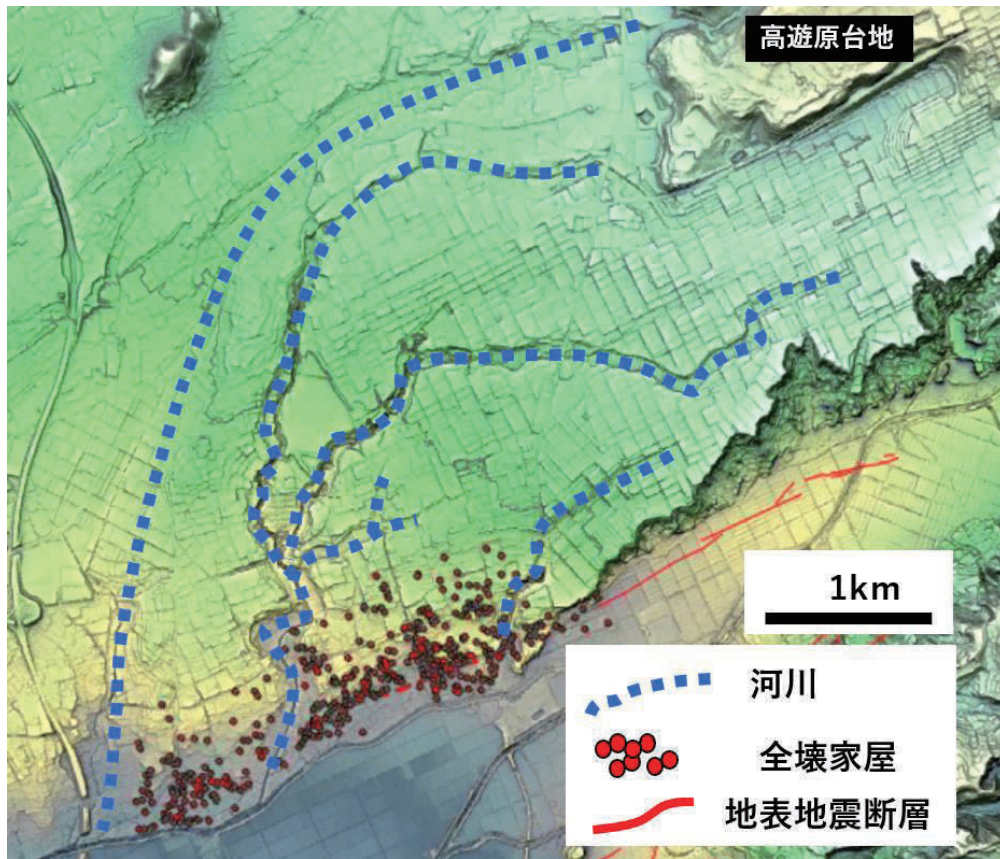
改めて、益城市街地周辺の地形（図12）をみると、高遊原台地を涵養源とする複数の河川が、益城市街地の背後を取り囲んでいる様子がみてとれる。

高遊原台地から湧出した地下水は河川を形成するが、流水は殆ど無い。伏流して台地に浸透した地下水は火砕流堆積物を風化させ、その後益城市街地となる斜面に湧出して湿地を作った。流れ出した堆積物の一部は軟弱な火山灰質粘土となって堆積する。こうして、地下水位の高い火山灰質軟弱地盤（図14）形成され、地盤環境が一変したのである。

図 12 被災した益城市街地周辺の地形と河川系
