2018年7月豪雨における愛媛県肱川における被災形態 と復旧状況の現地調査

中條 壮大¹⁾

1) 大阪市立大学 大学院工学研究科 e-mail: nakajo@eng.osaka-cu.ac.jp

激甚化する豪雨災害への対策として、上下流一体となった河川整備計画は重要である。2018年7月に生じた愛媛県肱川の洪水被害はこれから取り組むべき課題の一端を明らかにしている。本稿は被災後の約2か月後に現地調査をし、得られた知見について示したものである。発災から2か月後、また約1年が経過した現在も災害の復旧途中にあり、被災により生じた新たな災害リスク要因も存在した。

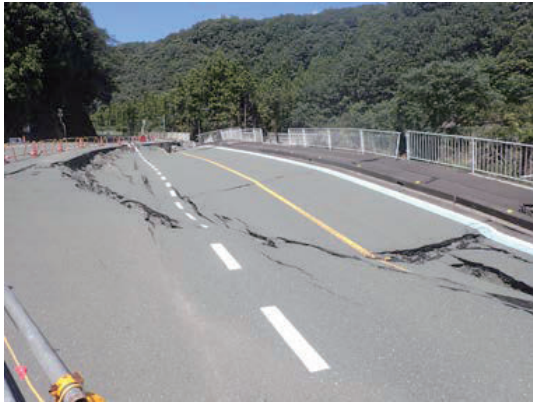
肱川はその上流に野村ダム、中流に鹿野川ダムを有し、野村ダムのすぐ下流には野村町が、鹿野川ダムよりさらに流下した地点に大洲市が位置している。調査時には大洲市から国道 197 号線を通り野村町を目指した。当時、大洲市内においても浸水被害は生じていたが、今回の調査では見て回ることができていない。大洲市内から肱川に沿って国道 197 号線があり、その一部で写真-1 のように道路破壊が確認された。破壊された部分は肱川の高水敷に面しているために、洪水流の影響も懸念されたが、破壊形状から推測するに山腹側からの浸透水により円弧滑りが生じたことによる破壊ではないかと推測される。写真-2 は同地点の擁壁部分を高水敷側より撮影したものである。写真右手にも少し流水による倒木が写っていること、地表部分の植生が剥がされていることから、当時高水敷は完全に水没していたことが伺える。写真-2 の擁壁左下部分には出水時の排水目的と思われ

写真-1 国道 197 号線 道路破壊

る管口が見られるが、これは元々存在した小河川の付け替えによるもので、破壊された道路は自然にあった谷を埋めて造成したようである。被災箇所はその前後区間と異なる EPS 工法で土圧の軽減が図られている。よって、地滑りは施工当初から懸念され、対策も考えられていたと思われる。しかし、今回の被災は排水施設の処理限界や対策の限界を超えた降水により生じたのではないかと推測する。

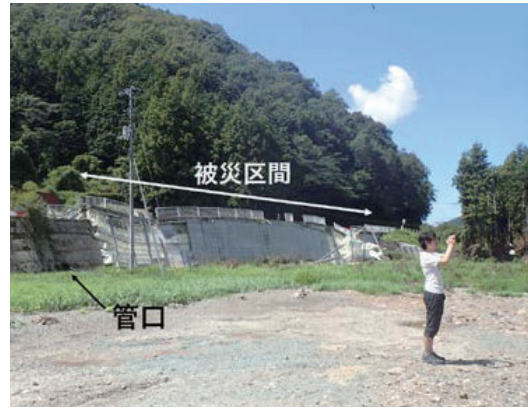
写真-2 高水敷側より道路擁壁被災状況

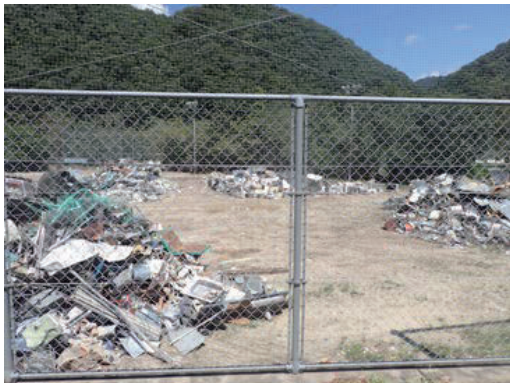
写真-3 大洲高校肱川分校校庭に積まれた災害瓦礫

写真-3 は写真-1 よりもやや上流に位置する県立大洲高校肱川分校の校庭の様子である。発災より 2 か月が経過していたが、災害瓦礫の一時保管場所として高校の校庭が使用されている状況であった。さらに上流には道の駅「清流の里 ひじかわ」があり、その駐車場の敷地内案内板には関係者の方が掲示したであろう浸水痕跡が示されていた(写真-4)。駐車場の地面からの高さは約 140 cm であり、この浸水によって道の駅の施設の多くが被害を受け、トイレなどの施設も断水が続いていた。幸いにも本調査のちょうど前日に道の駅の営業が一部再開されたということであり、一部の飲食店が営業していた。

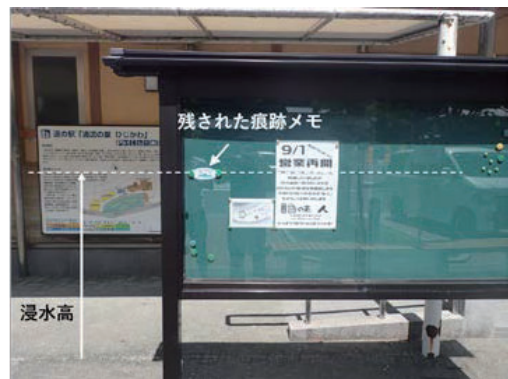
写真-4 道の駅「ひじかわ」の浸水痕跡

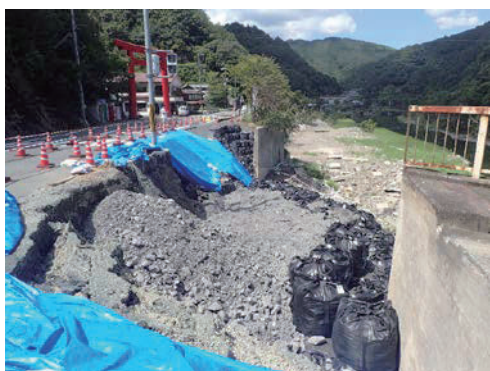
写真-5 は鹿野川ダム直下に位置する鹿野川大橋の橋台部分の被災状況である。写真は下流側を示しているが、上流側でも同様に橋台部分とその周辺の道路がえぐられるように流出していた。この写真では見ることができないが、橋台のコンクリートブロックはこの直下に落ちていた。対岸の右岸道路部分でもガードレールがひしゃげるなどの被災が見られたことから、道路面高さにまで河川が氾濫し、それによって橋台近傍の基礎地盤が洗掘され、破壊に至ったものと推測される。上流の鹿野川ダムや野村ダムの放流との因果関係は不明である。しかし、今回の調査では未踏査である下流の橋脚が破壊されて流出した大成橋付近では、住民が聞いた大きな物音と放流時刻の関係からその関連が示唆されている。鹿野川大橋を渡った先にある肱川中学校の様子を写真-6 に示す。大洲市

写真-5 鹿野川大橋橋台部分（左岸）の破壊

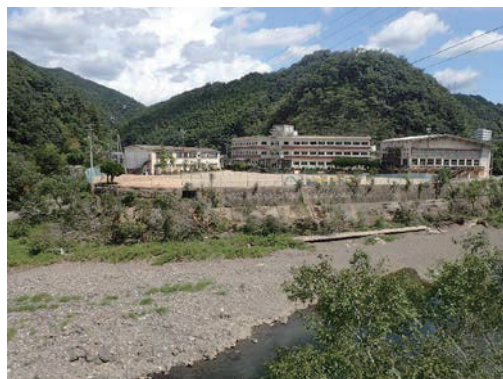
写真-6 大洲市立肱川中学校の敷地内への浸水痕跡

によれば，同中学校の運動場は洪水時の避難所にも指定され，9000人を収容する計画となっている。しかしながら，運動場のフェンスは氾濫流により破壊され，運動場への浸水が生じていたことがこの写真からうかがえる。学校は地域防災の基幹施設であり，特に山間部の氾濫地域においては類似の課題が存在するであろう。写真-7は国道197号線から野村町へつながる県道29号線で生じた山崩れの被災状況である。大洲市と野村町を結ぶ基幹道路であり，2019年8月23日現在も復旧の目途はたっておらず，周辺住民の日常生活への影響は大きく，また災害リスクも高い状況にあると言える。

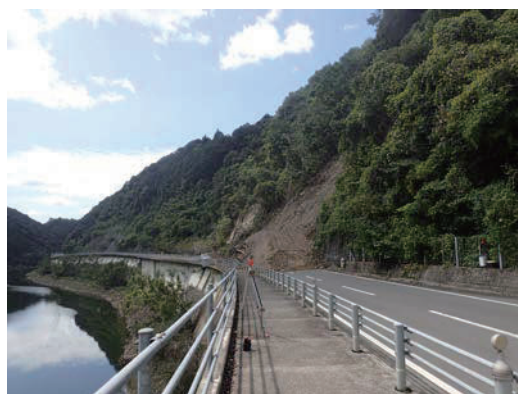
写真-7 県道29号線における山崩れ

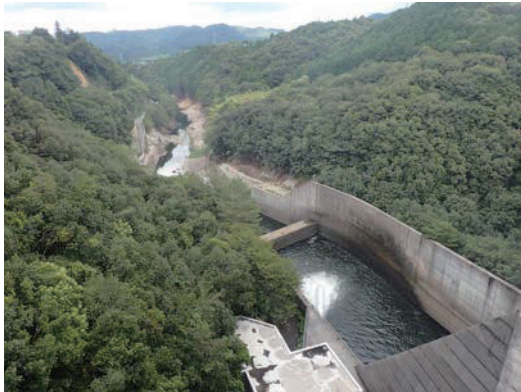
(a) 通路北側より下流を望む

写真-8は野村ダム通路より下流を撮影したものである。写真の中央部にはダム放水口が確認できる。写真-8(b)より，右岸側・左岸側ともに出水時の越流によりガードレールが破損する，植生が流出するなどの被害が生じていることが確認でき，当時の出水規模を示している。写真-9は野村ダム直下の野村町において住宅地が広がる地域の上流端付近で撮影したものである。河川に隣接する宅地は1階部分が大きな被害を受けており，その基礎部分も洗堀被害が大きい。下流側を見ると看板や手すりが堤内側に向かって倒れており，ここから野村町側へと越流したことが明らかである。写真-10は野村町の中心住宅域内の中流(a)および下流部(b)における河道内の写真である。河道内の流木や橋の床版に残る漂流物などの痕跡から，各地点の計画高水流量またはそれを超えるほどの流量が流れ込んだことが推測された。

写真-8 放水中の野村ダムとダム下流における被害状況

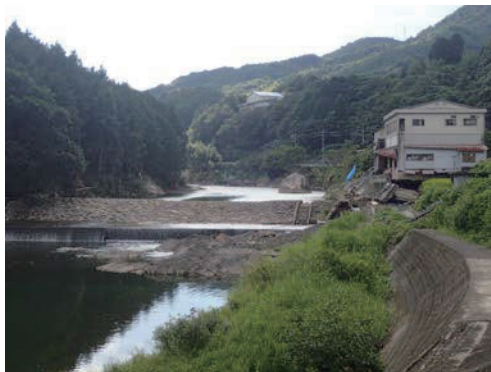
(a) 上流側

写真-9 野村ダム直下の野村町左岸側 (132°38'21" E, 33°22'5" N) より撮影

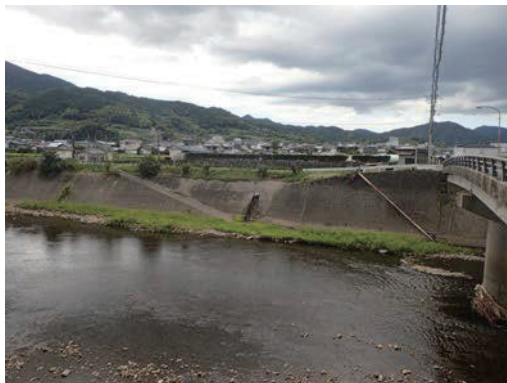
(a) 野村町南部 肱川右岸より撮影
(132° 38' 43" E, 33° 22' 7" N)

写真-10 河道内に残る浸水痕跡

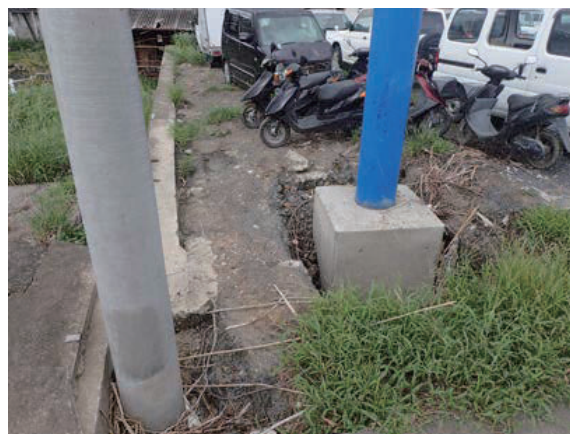
写真-11は肱川近くに位置する県道29号線沿いの大型看板（10 m以上の高さを有する）の基部を撮影したものである。基礎周辺の地盤が洗堀され，転倒の恐れが高い状況にある。私有地内の看板であっても，越流量が大きい地点では洗堀対策を行うことが必要である。写真-12は住宅地内の浸水被害痕跡を示している。いずれの地点においても撮影者の視線と同じ程度にまで外壁材の損傷があり，漂流物が付着していることから，道路面より170 cm程度の浸水高はあったことが伺える。

写真-11 河道に近接する地点の大型看板の基部に生じていた洗堀被害

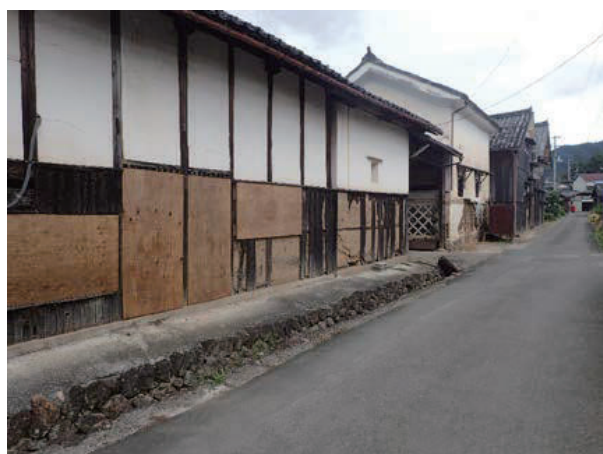
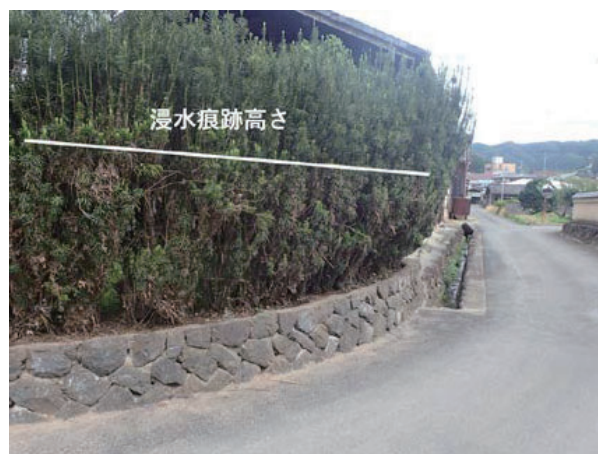
写真-12 野村町内の肱川下流部住宅地内に残る浸水痕跡
