2018年台風21号による高潮・高波被害の現地調査 ～大阪湾奥部～

中條 壮大¹⁾・重松 孝昌²⁾

2018年台風21号は近年の大阪では第2室戸台風以来の最大の台風災害であった。大阪は高潮対策に取り組んできた歴史があるが、その後の都市開発に伴い、また災害経験も薄れつつある中で、必ずしも対策が十分ではない地域も現れている。ここでは台風21号による大阪湾奥域での高潮被害について事例を紹介する中で、気を付けるべき視点を抽出する。

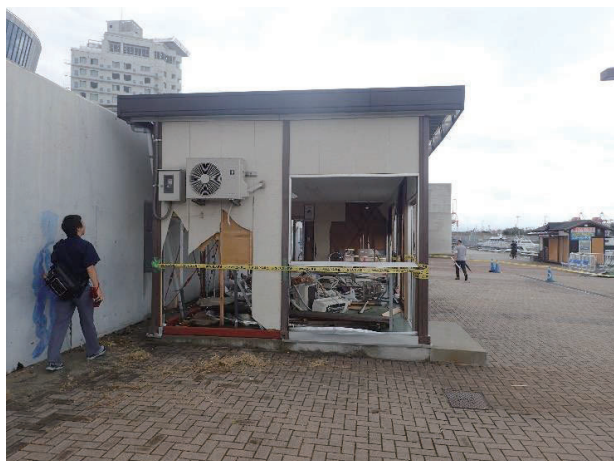
写真-1 天保山西岸壁船客待合所の被災

海岸工学委員会では東日本大震災の際に設けられた合同調査のフォーマットがあり、痕跡についても統一した表現が設けられていた。今回もそのフォーマットに則って調査が行われたが、津波では海底の土砂を巻き上げながら動的に浸水が生じるのに対して、高潮の水位上昇は比較的ゆっくりと水位が上昇するために、ほとんど痕跡が沿岸施設に残っていない状況にあった。このため、明瞭な浸水痕跡を見つけることが難しいという特徴がある。写真-1～写真-3は大阪市築港における被災写真の一例である。海遊館付近は当時浸水していたことが確認されているが、最大浸水深については明瞭な記録が見つからなかった。しかし、写真-1にあるように天保山西岸壁に設置されていた船待ち所は室外機よりも下の高さまでの壁が越流水によって破壊されており、またその近くの防潮堤（写真-2）に掲示された地図には浸水痕跡（T.P.+3.31 m）が見られた。防潮堤よりも内側には痕跡は見られなかったことから、防護施設によって後背地は守られていたと推測される。写真-3は同じく築港西岸壁付近のデッキ被災例である。デッキの一部が上に乗り上げるようにして被災しているが、この下部を見るとスチロールのような浮体で成形されており、高潮時に生じた浮力で破壊されたものと推測される。

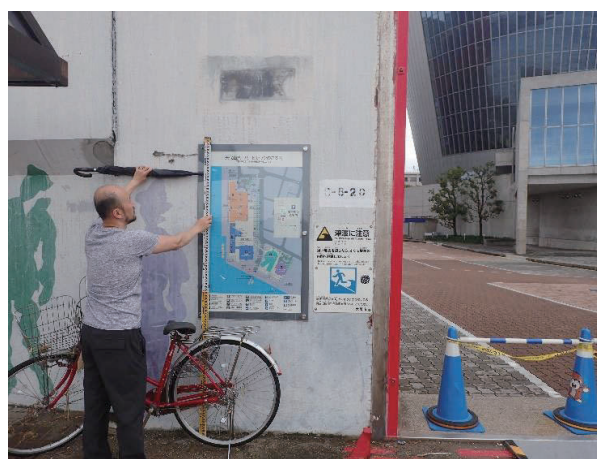
写真-2 天保山西岸壁防潮壁に残る痕跡

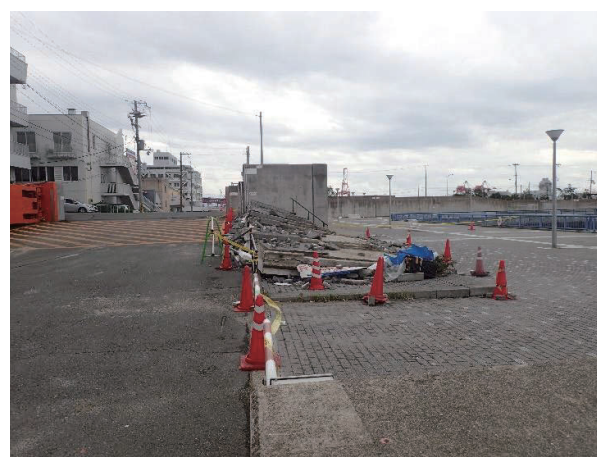
写真-3 大阪市港区 大阪水上警察署前のフロート型デッキの被災

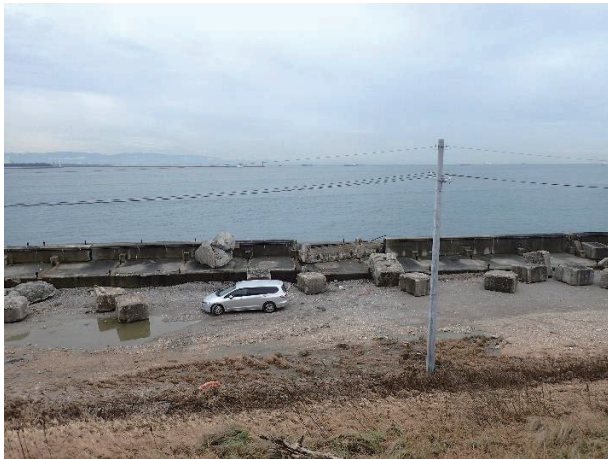
写真-4 夢洲南側岸壁

写真-4～写真7には大阪市此花区夢洲における被災写真を示す。夢洲は大阪湾奥において最も沖合に位置するため、高潮のみならず高波の影響を最も受けやすい。その結果、写真-4にあるように南側岸壁に置かれていた約1.5 m四方のコンクリートブロックは越波により全て背後に散乱している。また写真-5にあるように一体成型された護岸の一部が衝撃波力によって破壊されるほどの高波であったことが伺える。ちなみに破壊された部分の高さは約1.5 m程度の大きさである。この越波は写真-4を撮影した盛り土の高台を駆け上がり、T.P. +8.76 mまで達していることが、高台に打ち上げられたフロートなどの痕跡から確認できた。また、この高台を駆け上がる波によって南岸および南西岸の盛り土斜面は至る所で侵食されていた。写真-6は護岸背部の砂の吸出しによる被災状況である。護岸はある長さの構成要素を沿岸方向に連結することで形成されているが、その要素間の目地部分にある間隙から砂が吸い出され、その吸出し部分を中心に円弧形状に陥没が生じている。今後も繰り返し荒天時を経験すると、この吸出し部分は拡大して大きな災害につながる事が想定される。夢洲は埋め立てが継続中の人工島であり、埋め立てにより生じた廃水は内水ポンドにより水質浄化が行われて海に排水される。写真-7はその内水ポンドを運用するための施設であるが、越流・越波と強風によって外壁が壊され、浸水が生じている。また内水ポンド自体にも海水が流れ込

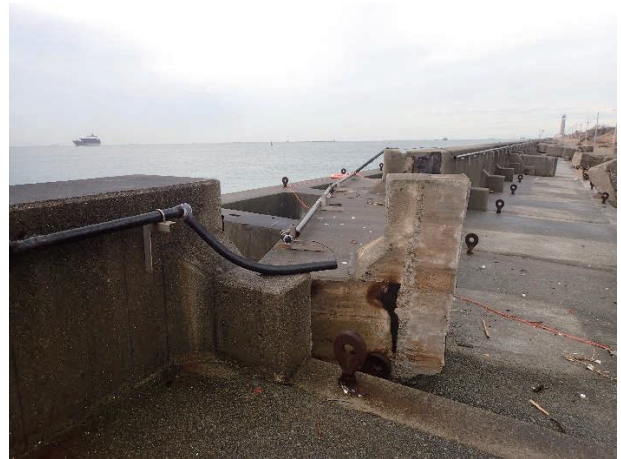
写真-5 夢洲護岸の破壊

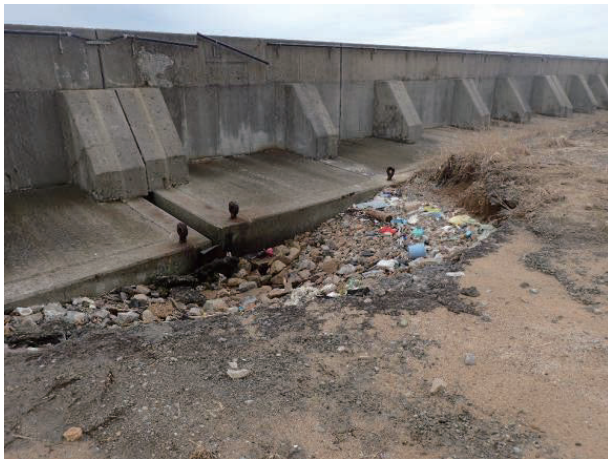
写真-6 夢洲護岸背部の吸出しによる被災

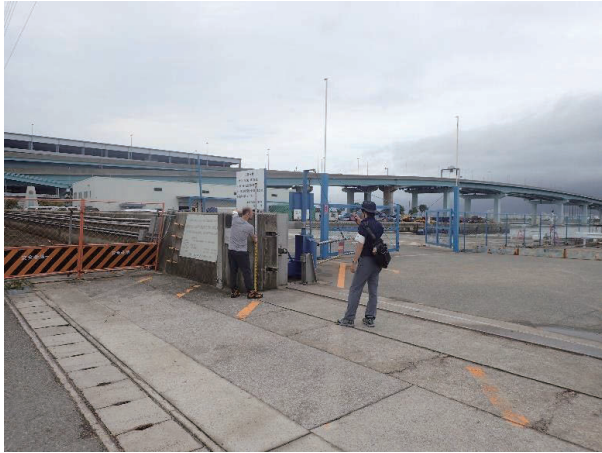
写真-8 鳴尾浜北西側防潮堤

兵庫県西宮市の鳴尾浜や甲子園浜は淀川河口よりも北の湾奥北部に位置する。一帯の港湾は尼崎西宮芦屋港として重要港湾に指定されており，船舶の往来も多い。写真-8 は鳴尾浜北西岸の防潮堤の写真である。当時に現地に行った方の映像を見ると，この防潮堤の天端が浸るくらいまで水位が上がっており，越波は次々に堤防を越えていた。写真-9 は鳴尾浜と甲子園浜をつなぐ県道 573 号線の通行止めの様子である。写真中央部には道路の中央線が途中でずれている様子が写っている。これは写真-10 にあるように，道路橋を支える橋脚に台船が衝突し，床版がずれたことによるものである。写真-11 は甲子園浜南部の県道 573 号線に面したフェンスに残る浸水痕跡であり，T.P.+3.25 m 程度の浸水が見られる。甲子園浜の南岸では護岸が転倒破壊しており，そこから越流した海水によって浸水したものと推測される。この近くには甲子園浜海浜公園があり，その管理事務所および売店も浸水被害を受けていた。

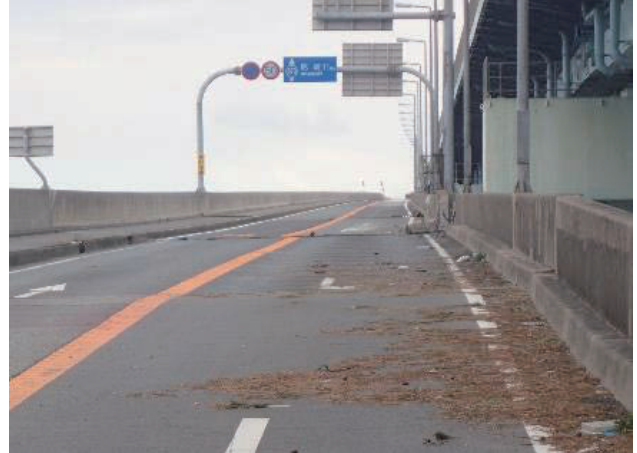
写真-9 県道 573 号線の床版ずれによる通行止め

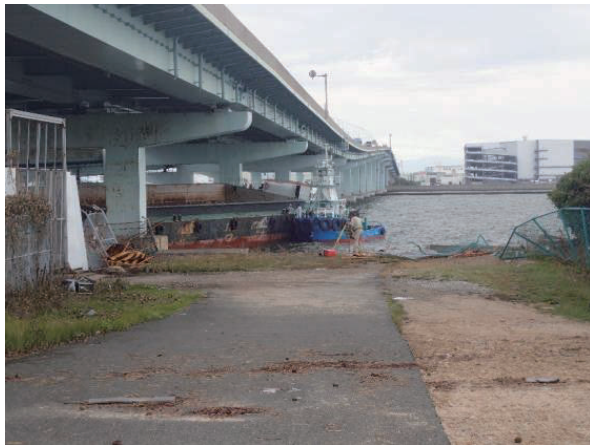
写真-10 県道 573 号線に衝突した台船

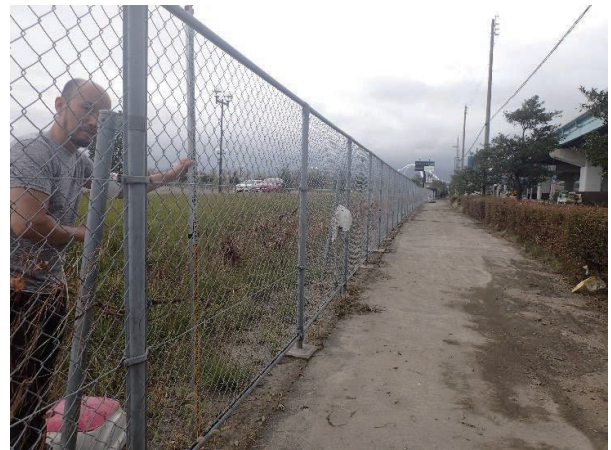
写真-11 甲子園浜南部 県道 573 号線に面したフェンスに残る浸水痕跡

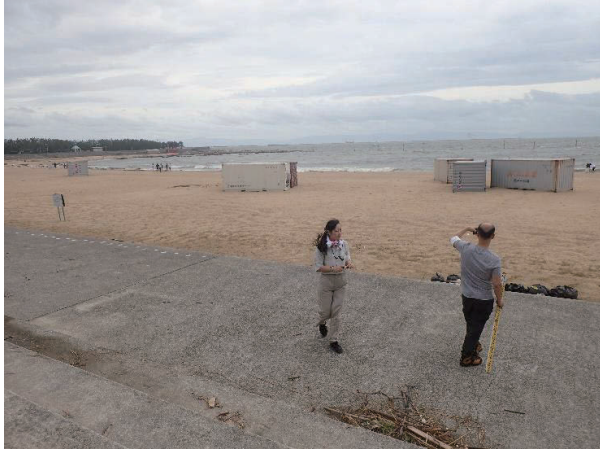
写真-12 潮芦屋ビーチに漂着したコンテナ

大阪湾奥北部の一部でも防潮堤の背後地の浸水被害が確認されたが、大阪湾北部では広域にわたり浸水被害が確認された。写真-12 は潮芦屋浜に漂着したコンテナの様子である。今回の高潮による漂着物はコンテナ類が湾奥または湾北部に多く、流木等は西側に多く集積していたということであるが²⁾、その要因把握には高潮の流れだけでなく風と波による輸送の影響も考慮を必要とする難題である。潮芦屋ビーチのコンテナはほぼ全てが潮上帯にあることから、高潮のピーク時に砂浜に

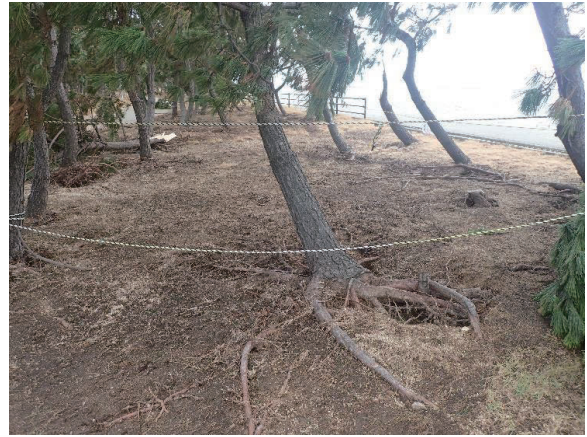
写真-13 南芦屋浜ベランダの植生に生じた洗堀

漂着したものと考えられる。南芦屋浜では高潮最大時に南方からの大波を直接受けて、越波が大量に護岸高さを超えて背後地の住宅地にまで浸水が拡大した。写真-13 に示した南芦屋浜ベランダの植生根本で生じた洗堀被害は当時の越流量の大きさを示すものである。背後地の住宅街に残された浸水痕跡からは、T.P. +4.42 m ほどの高さまで浸水があったことがわかる（写真-14）。

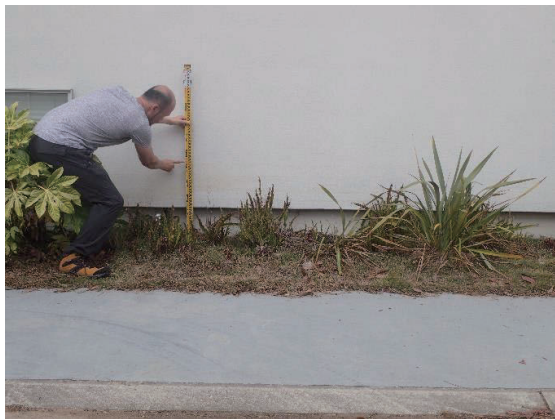
写真-14 芦屋市涼風町の浸水痕跡

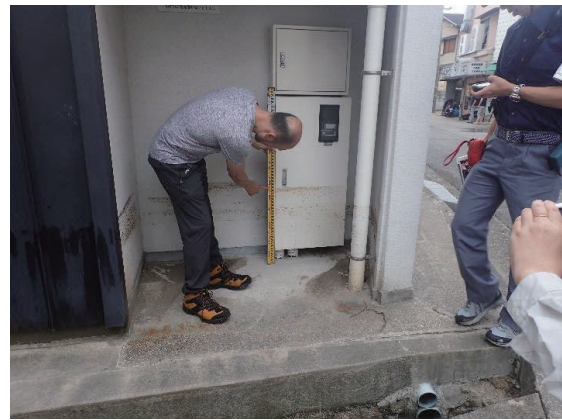
写真-15 神戸市東灘区深江北町の浸水痕跡

神戸市東灘区においても防潮堤の背後地に浸水被害が生じた。写真-15 は阪神深江駅北側において観測された浸水痕跡である。深江駅付近における浸水は都市河川である高橋川を遡上してきた海水と陸側で降った河川水の両方が混在した現象である。写真-16 に示すように河川に隣接する私有地では護岸の上にブロック塀が積まれていたが、水位上昇によって塀が水圧に耐えられず堤内地側に倒壊したものと推測される。また写真-17 は高橋川を跨ぐ小さな道路橋の欄干部に取り付けられた遮水板である。おそらく高潮想定や過去の越流被害の結果、浸水の恐れのある箇所に応急措置として取り付けられたものと見られる。しかし、今回はこの遮水板よりも到達水位が高く、浸水が生じてしまった。このように私有地と公共空間が混ざり合う市街地では、防災対策が難しい部分があり、その場しのぎの対応になってしまう場合がある。しかし、私空間であっても洪水や高潮においては一部の未対応区間がもたらす近隣への影響は非常に大きいことから、公共の安全のためリスクを低減する試みへの協力が望まれる。

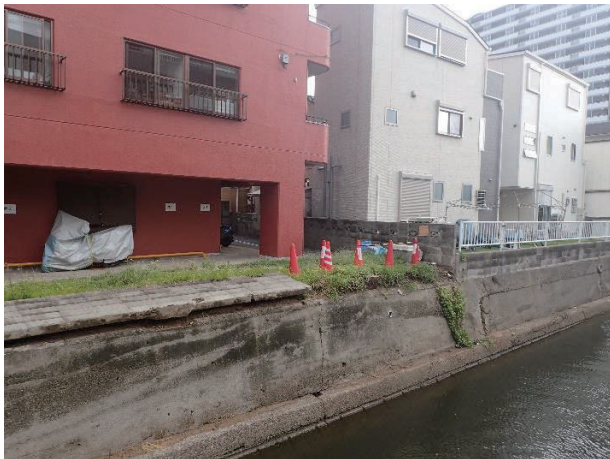
写真-16 高橋川沿いのブロック塀の倒壊

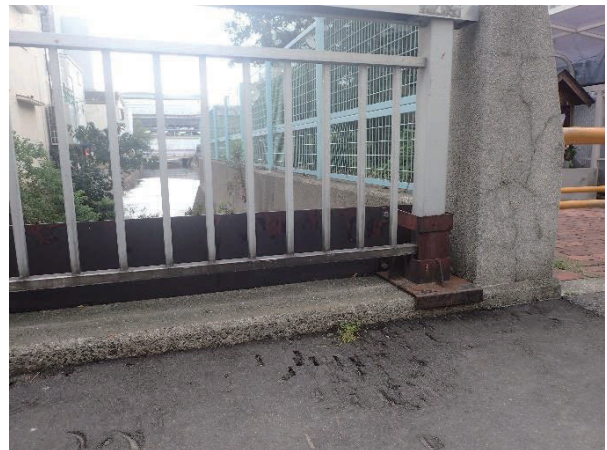
写真-17 既存の橋に取り付けられた遮水板
