本邦鉄道車両用タイヤ技術史

坂上 茂樹

Technological History of Tires for the Rolling Stock in Japan

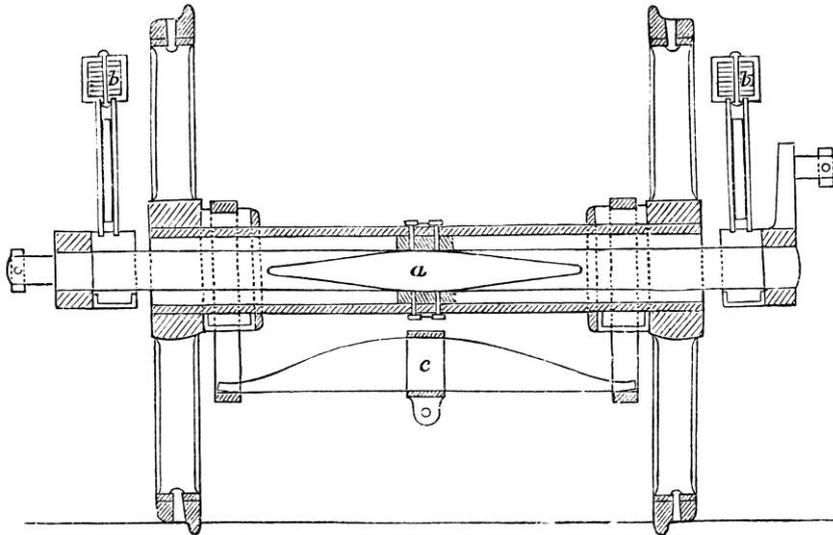
図 1-2 テーパ付き貫通りベットで固定されたタイヤ

しかし、車両の重量化・高速化とともに焼嵌めのみでは不満が高じたらしく、各種の補助固定法が開発・実用されるに至った。図 1-2 はその劈頭に位置するかと思しき余りにも安直な、思わず笑みを浮かべたくなるような補助固定法の一案である。これは改造の産物なのか

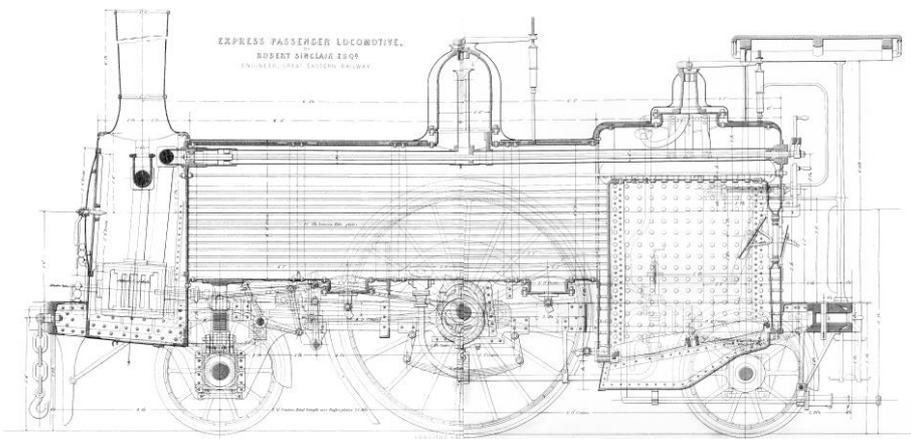
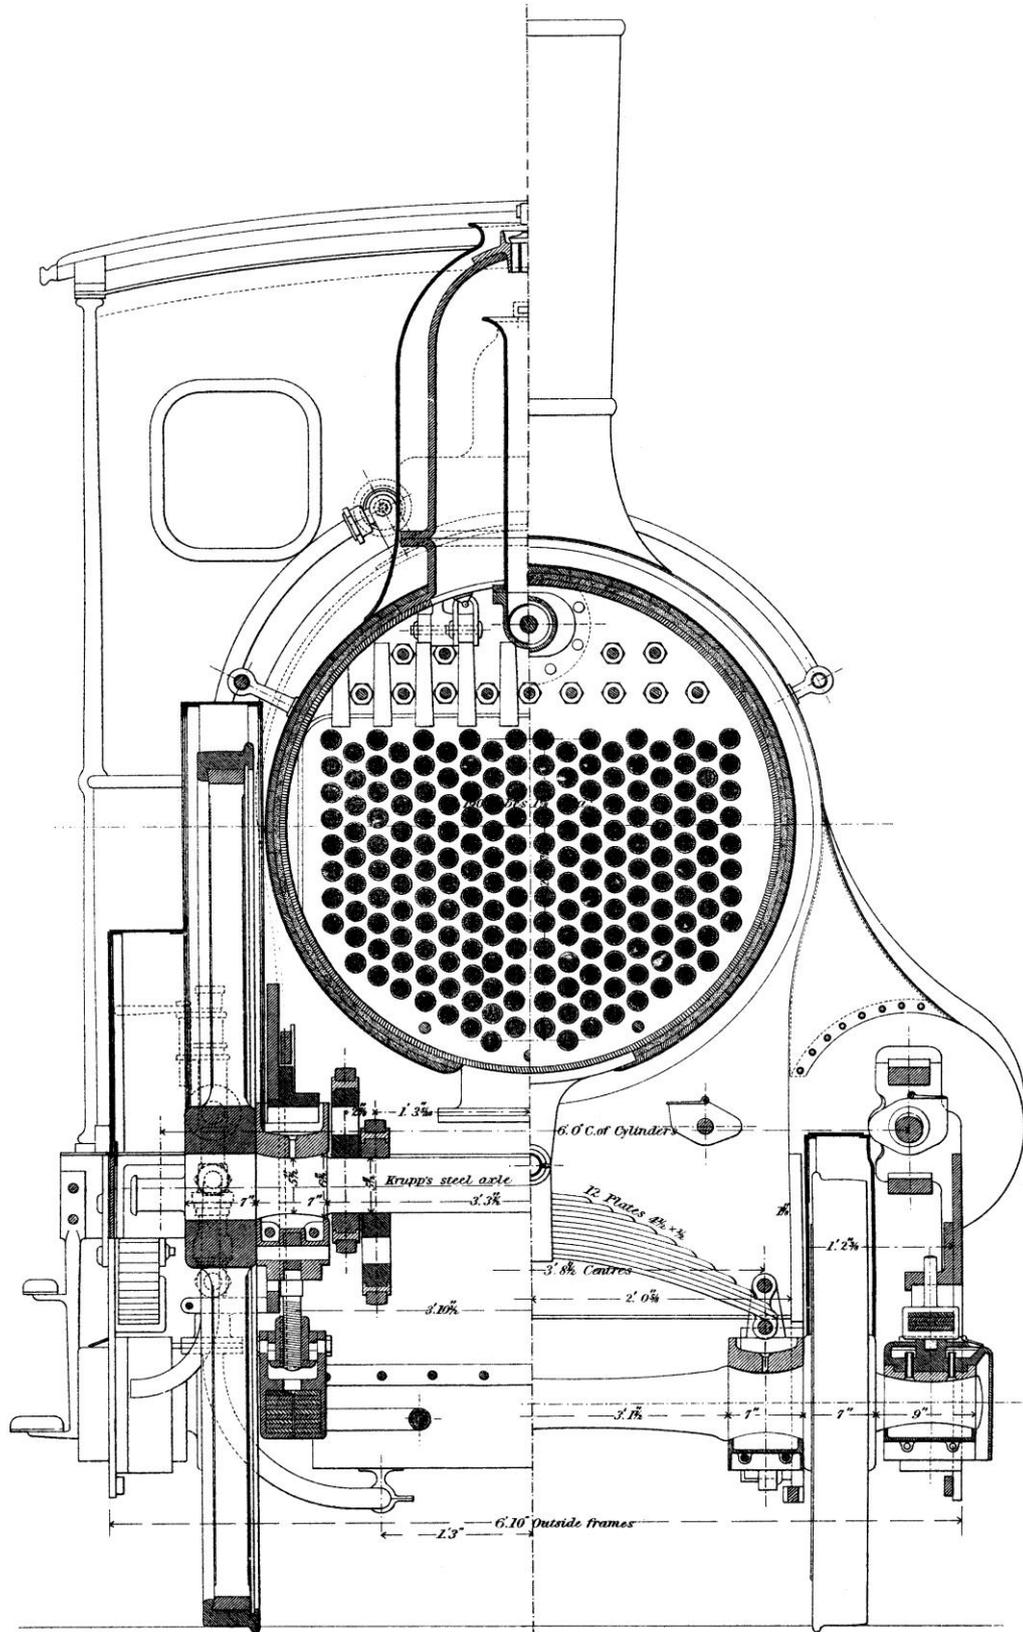
図 1-3 “Shoulder” と溝が工作された焼嵌めタイヤ付きの動輪を持つ機関車

図 1-3 は Robert Sinclair が Great Eastern Railway 向けに建造した 406.4 φ の外側 2 気筒式旅客用機関車で車軸配置は 1A1(“single driver”)であった。これは高速走行する機関車に連結動輪は危険であると考えられていた時代の産物で、2159mm 大動輪のタイヤは“shoulder”を持つ上、止め輪こそ描かれていないものの、肩部の反対側には円周溝が彫られており、要すれば止め輪ないし数個の部分円環状抑え金具を挿入可能な設計となっていたようである。

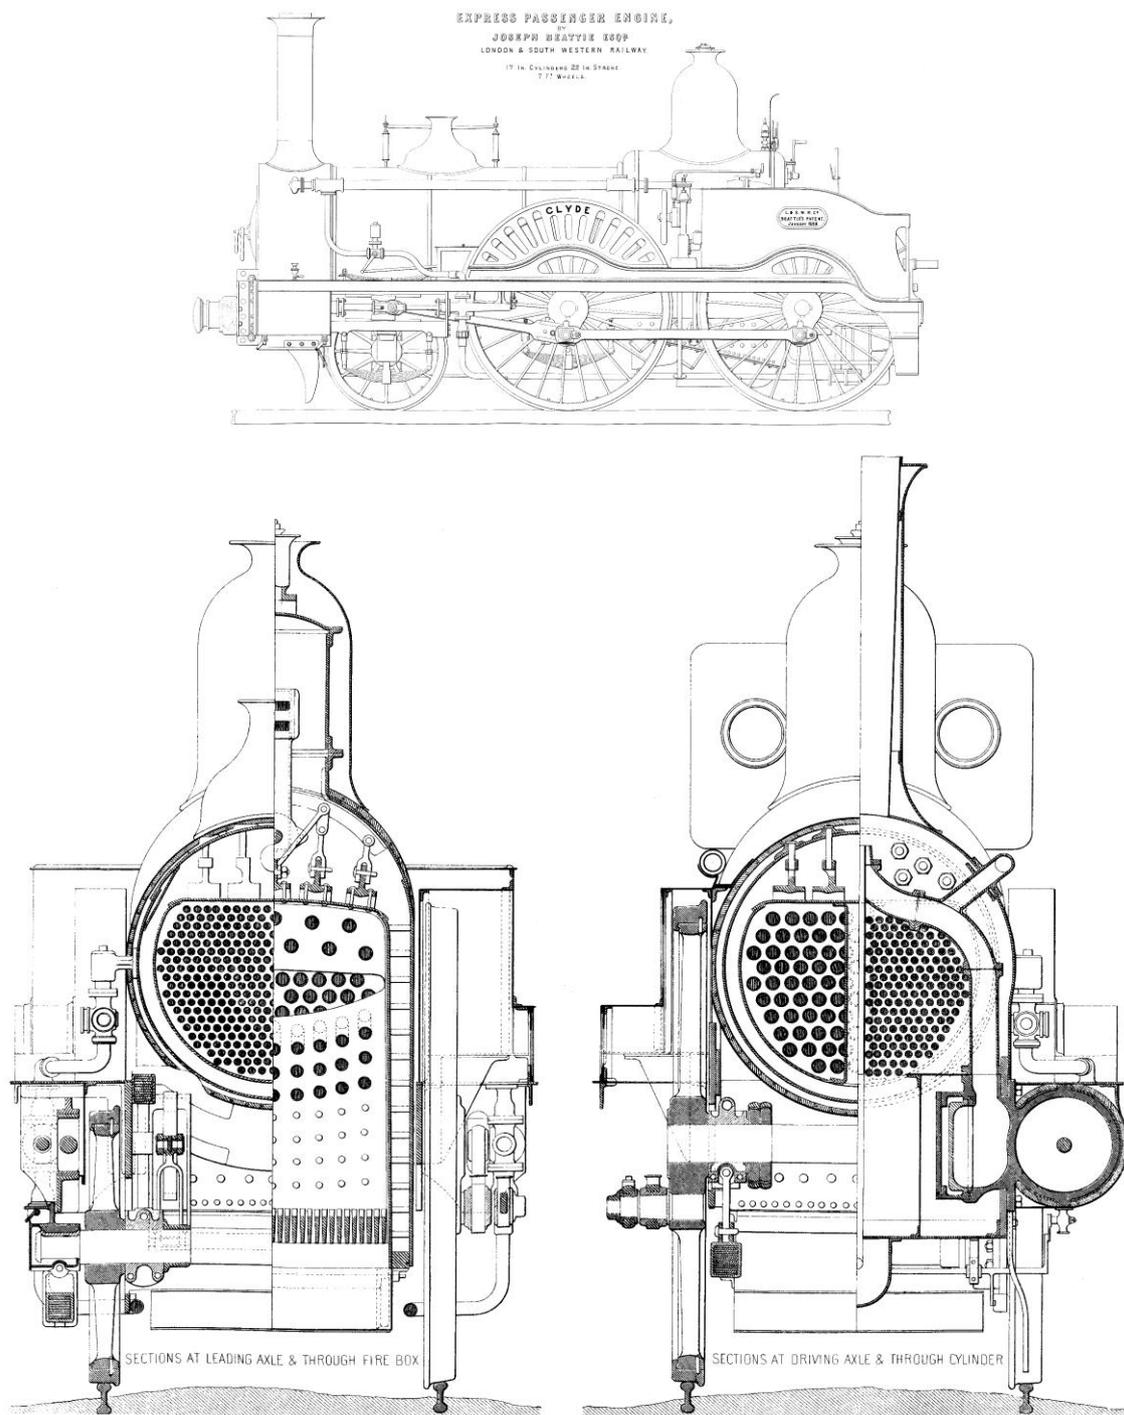
図 1-4 固定ピン付きタイヤを先輪(左), 動輪(右)に有する機関車

図 1-4 は Joseph Beattie により London & South Western Railway 向けに造られた 381 ϕ の外側 2 気筒と先進的な連結動輪を持つ運転台吹き曝しの急行旅客機で、車軸配置は 1B. 2133.6mm 大動輪には彼の特許タイヤ補助固定法が採用されていた(図 1-5).

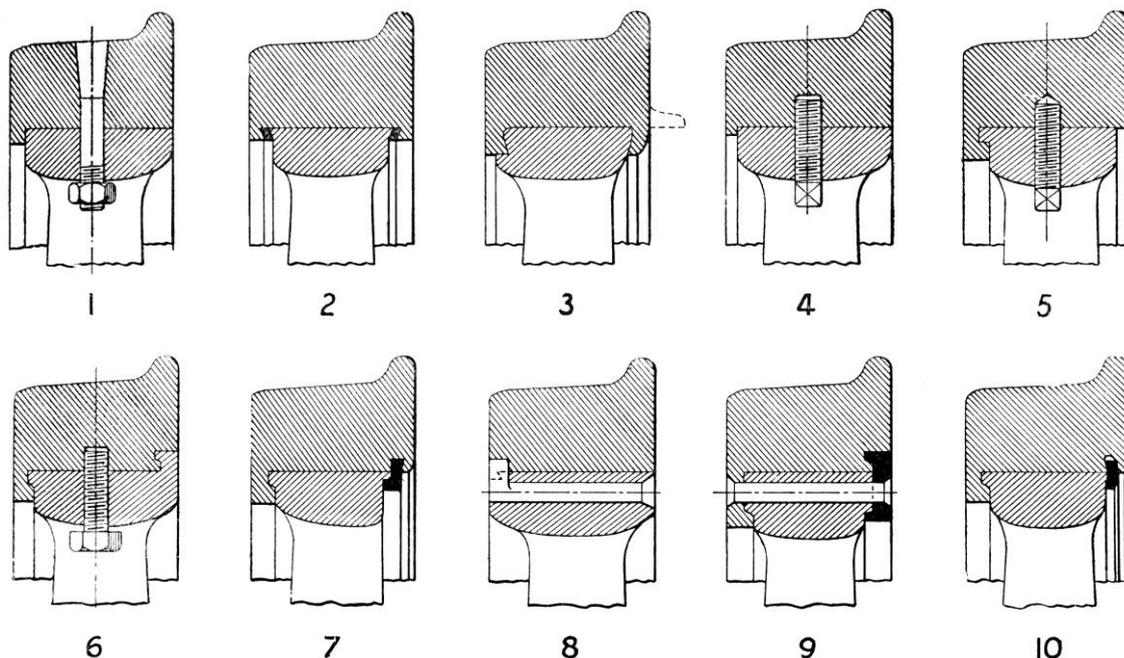
図1-10 タイヤの輪心に対する各種の固定法(1935年のイギリス文献より)

10はタイヤ内周面の肩部がアリになっていない点からすればギブソンの一種である。その止め輪の“J”状断面の拡大図が図1-11である。タイヤ内周面の溝に嵌め込まれる部分の逆テーパ断面が示されており、根元とウェスト部との寸法差は0.8mmであった(ウェストから先の露出部は矩形断面)。止め輪の挿入後、タイヤ内側面内縁部をかしめ、嵌入部をアリ結合させたワケである。摩耗・損傷タイヤを取外す場合、タイヤを2~3箇所で溶断するか、車輪旋盤に輪軸をセットし止め輪の露出部を削り落とし、輪軸を分解してタイヤを焼抜く、つまり車輪を炉中で加熱、取出してタイヤを叩き出すといった方法が執られた⁷。

も知れぬが、健気にも 1935 年刊の書から得た後掲図 1-10 にも 1 として登場して来る。

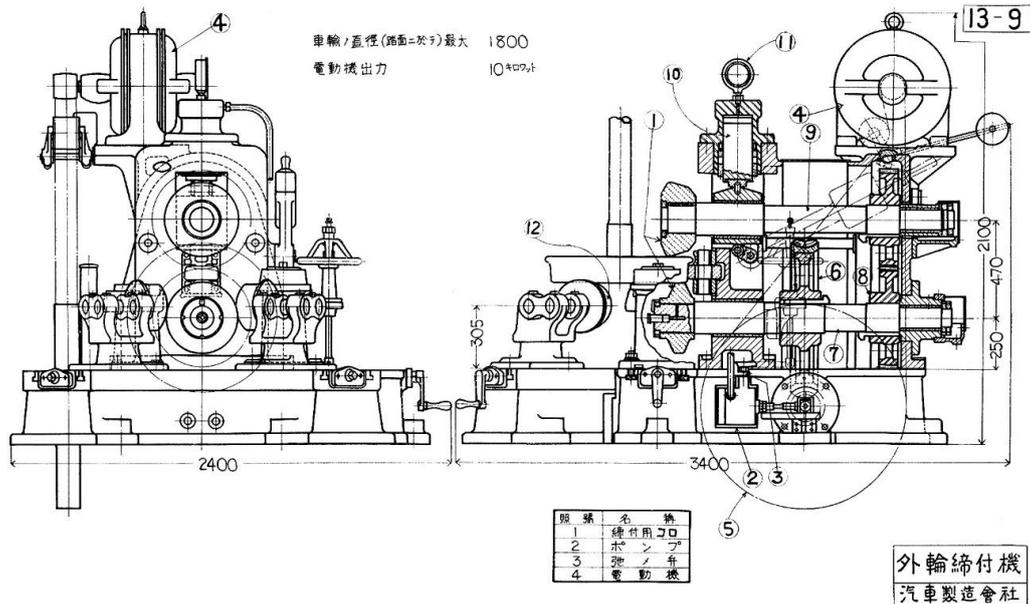
図 1-13 汽車製造會社製 1,800mm 動輪タイヤかしめ機

タイヤハンマや大ハンマによる手作業の場合、転圧機におけるような全周かしめではなく、輪心外周の $\frac{1}{9}$ に当る長さ亘って等間隔で 3 ヲ所、かしめる所作が指定されていた。なお、部分かしめ法においては止め輪の合口部は必ずかしめるよう定められていた¹¹。

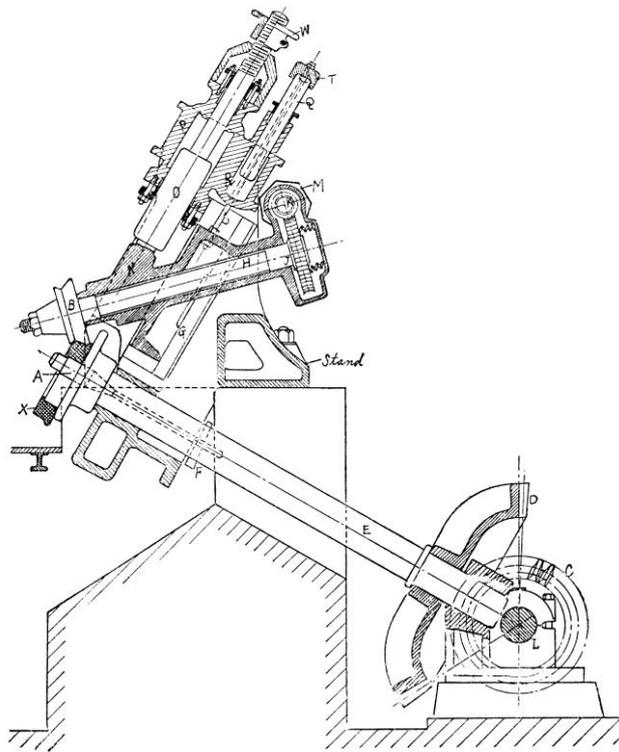
図2-7 外輪粗延機による荒地成形(B式工法)

今一つ、八幡でB式と呼ばれた工法においては汽槌作業の代りに図2-7に観られる外輪粗延機によって粗形材Xは荒地成形された。B式の方が相対的に非・熟練依存的工法となっていたことが判る。ただし、外輪仕上げ圧延機の高ければ、1000馬力蒸気機関で駆動されるこの巨大な外輪粗延機も省略可能となっていたはずである。

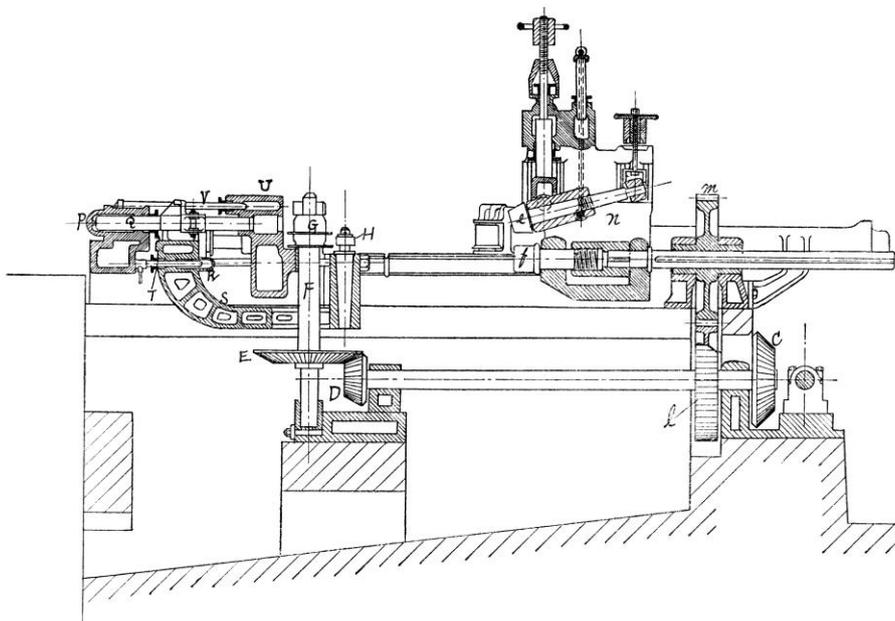
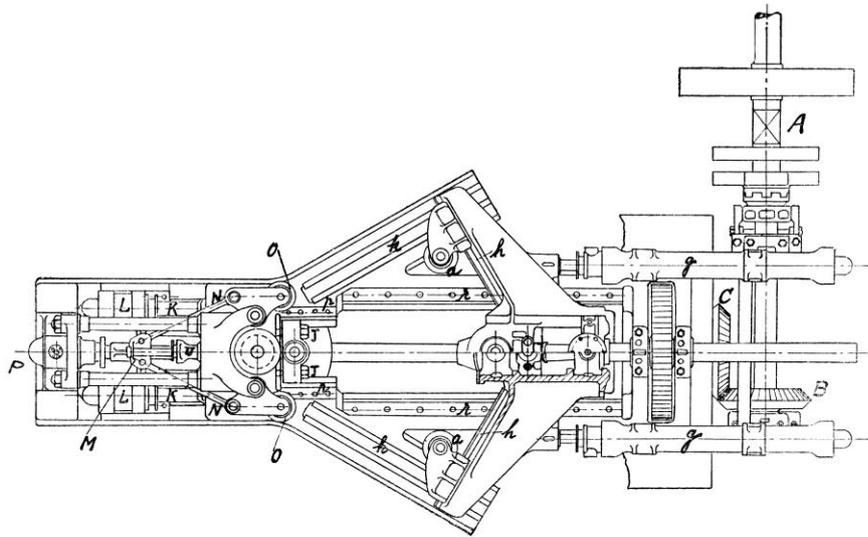
図2-8 外輪仕上げ圧延機(B式工法)

B式工法における外輪仕上げ圧延機は図2-8のような体をなしていた。その駆動は1600馬力の蒸気機関によった。ワークはHとGによって挟まれ、リム厚方向に転圧されつつ回転させられる。aとoはガイド・ローラーで、リム幅はeとfとの間で圧延成形された。

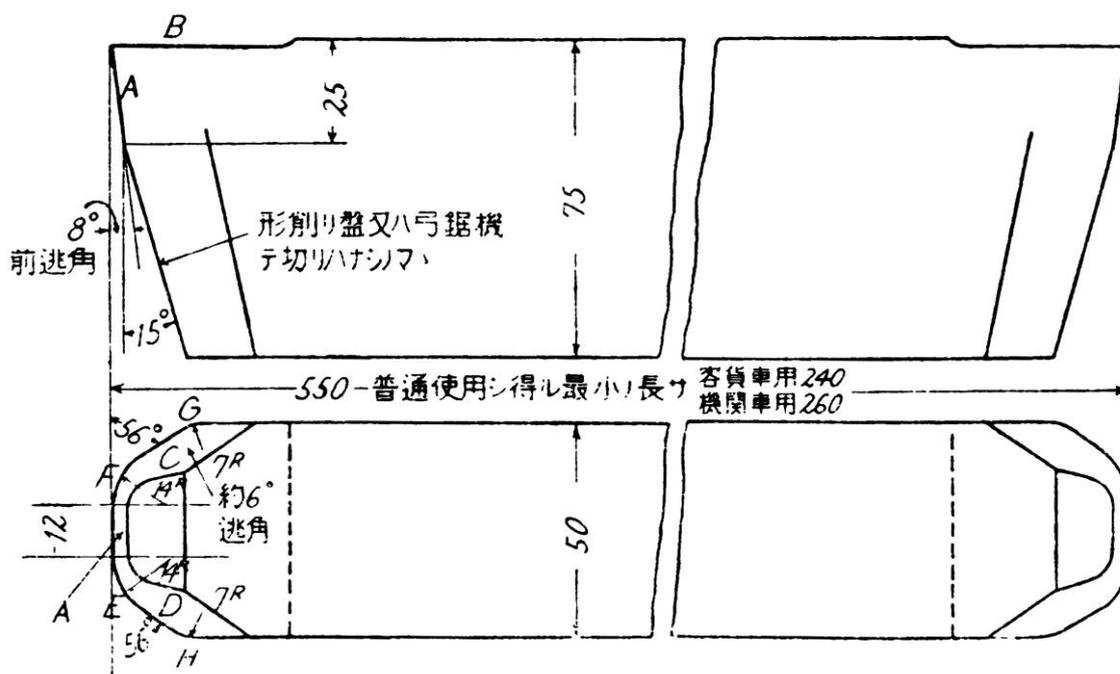
図 2-15 鐵道省使用の客貨車外輪粗削り用バイト

鐵道省で車輪旋盤による客貨車用(機関車用も?)タイヤ旋削に用いられていたバイトについては 5%Co 高速度鋼製でその断面寸法 75×50mm にして使用開始時長さ実に 550mm, 両端に設けられた切れ刃の両肩がフランジとのフィレット部に合致した総形に成形されており, その間に幅 12mm の先端平行部を持つという特殊な粗削り用バイトについてのみ文献記述を見出し得た(図 2-15). これを何度も裏返しに研ぎ直しながらその全長が 240mm になるまで使い続けたとある²⁹.

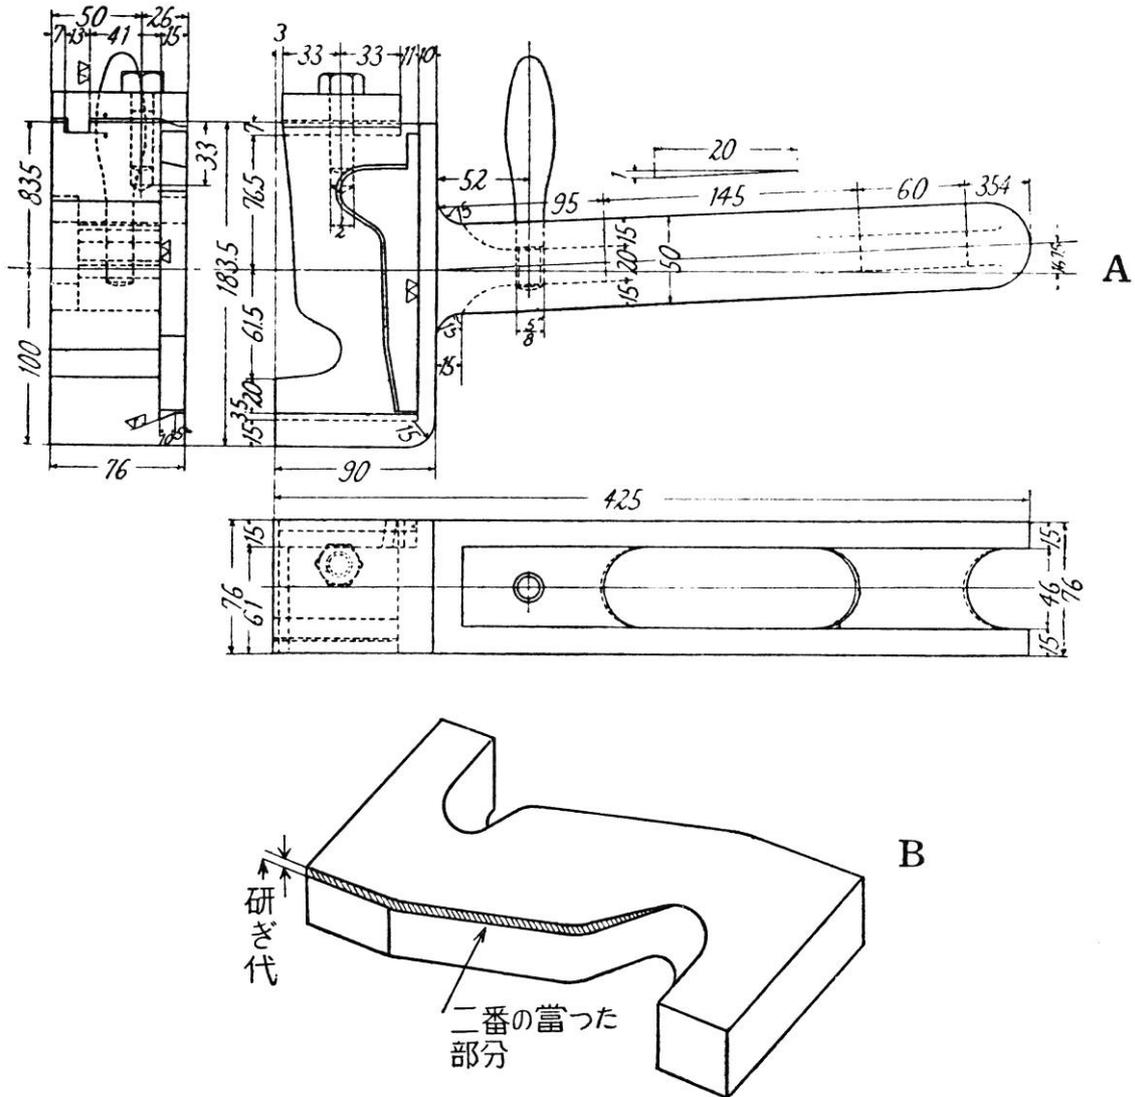
図● 鐵道省で用いられていた客貨車用タイヤ仕上げ旋削ようバイト

客貨車用タイヤ仕上げ旋削バイトとしては図 2-17 のような総形バイトである“S”型の挿込刃が専用シャンクとともに使用されていたようである。両サイドのプロフィールが切れ刃をなすが, 逃げ角を取っているため裏返しには使えなかった。B の斜線部が逃げ面の摩耗部となるため, 全体を Blanchard 研削盤のような平面研削盤で研いで切れ刃が再生された。特に, シャンクの軸に平行に近い切れ刃部に大きな逃げ角を与えると平面研削した際に切れ刃全体のプロフィールに変化を来してしまうため, 逃げ角はほどほどに抑えて研ぎ直しを頻繁に行うことが「賢明な策」とされた³⁰。

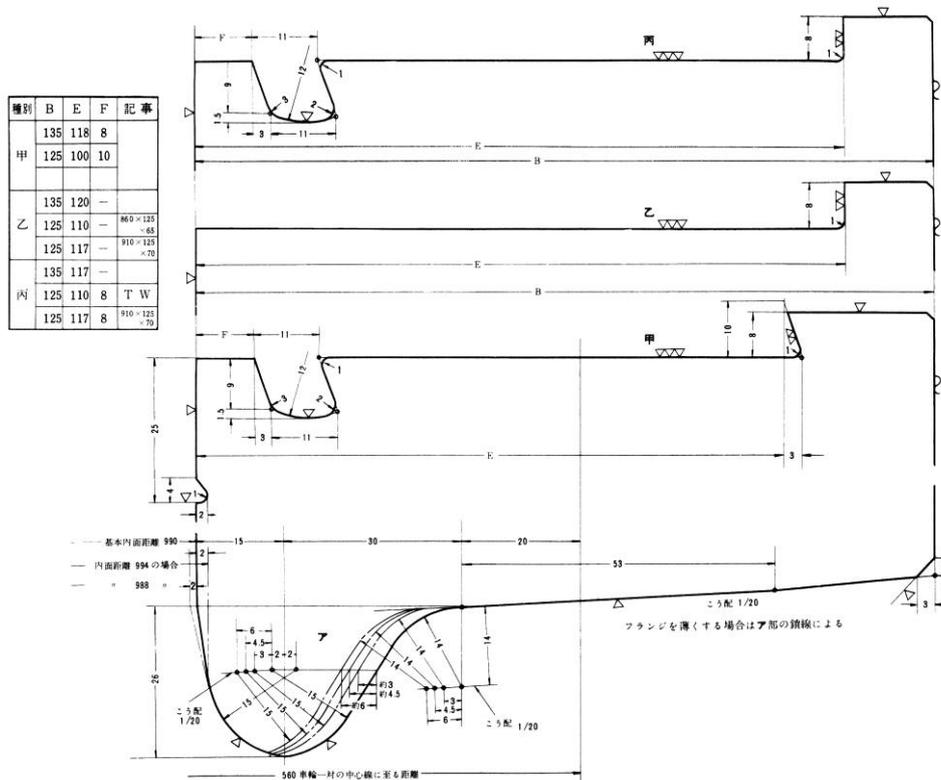
図 2-17 鐵道省~国鉄におけるタイヤの基本断面(昭和 18-10-27, タイヤ断面形状 AD 66238)

鐵道省~国鉄におけるタイヤの基本断面は図 2-17 の通りであった。タイヤフランジへの火炎焼入れについては上述の通りである。なお、図 2-17 の「甲」の内側面、フランジの上に見られ、無論「乙」，「丙」にも存在する 4mm 幅の窪みは円周溝をなしており、踏面と内側面に専用のゲージを当て、▽記号の付けられた加工面にてフランジ残厚を計測するための基準溝となっていた³¹。

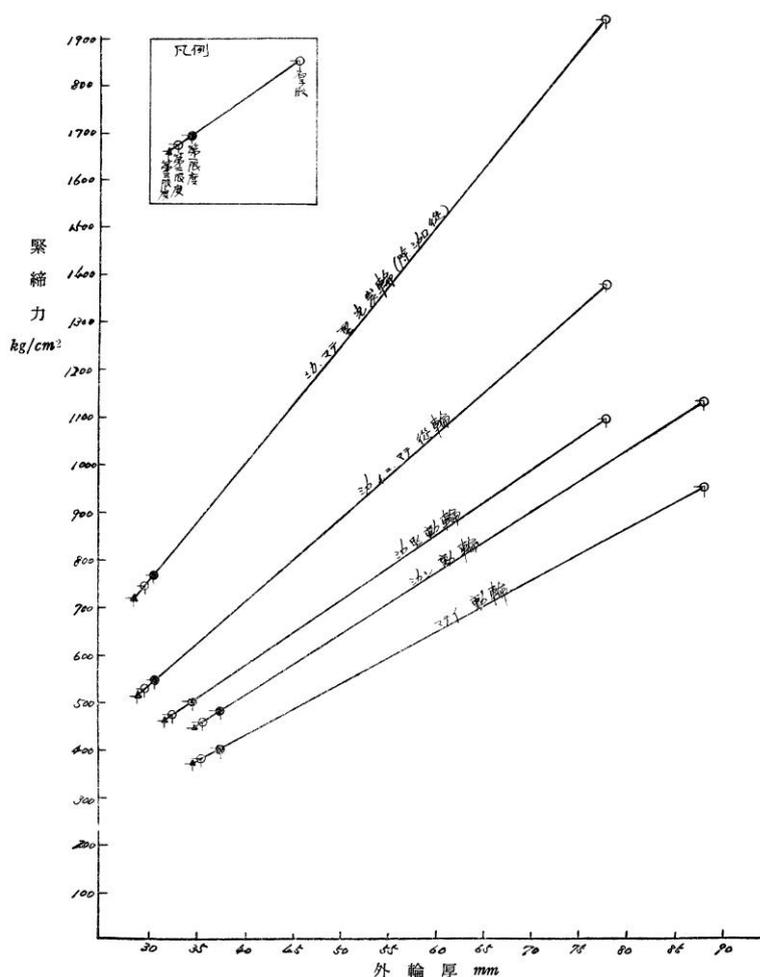
図 3-4 1941 年当時の満鐵貨物用機関車々輪におけるタイヤ厚と焼嵌め緊縮力との関係

「但し標準焼嵌同一焼嵌代ニ於ケル」と附記されている。

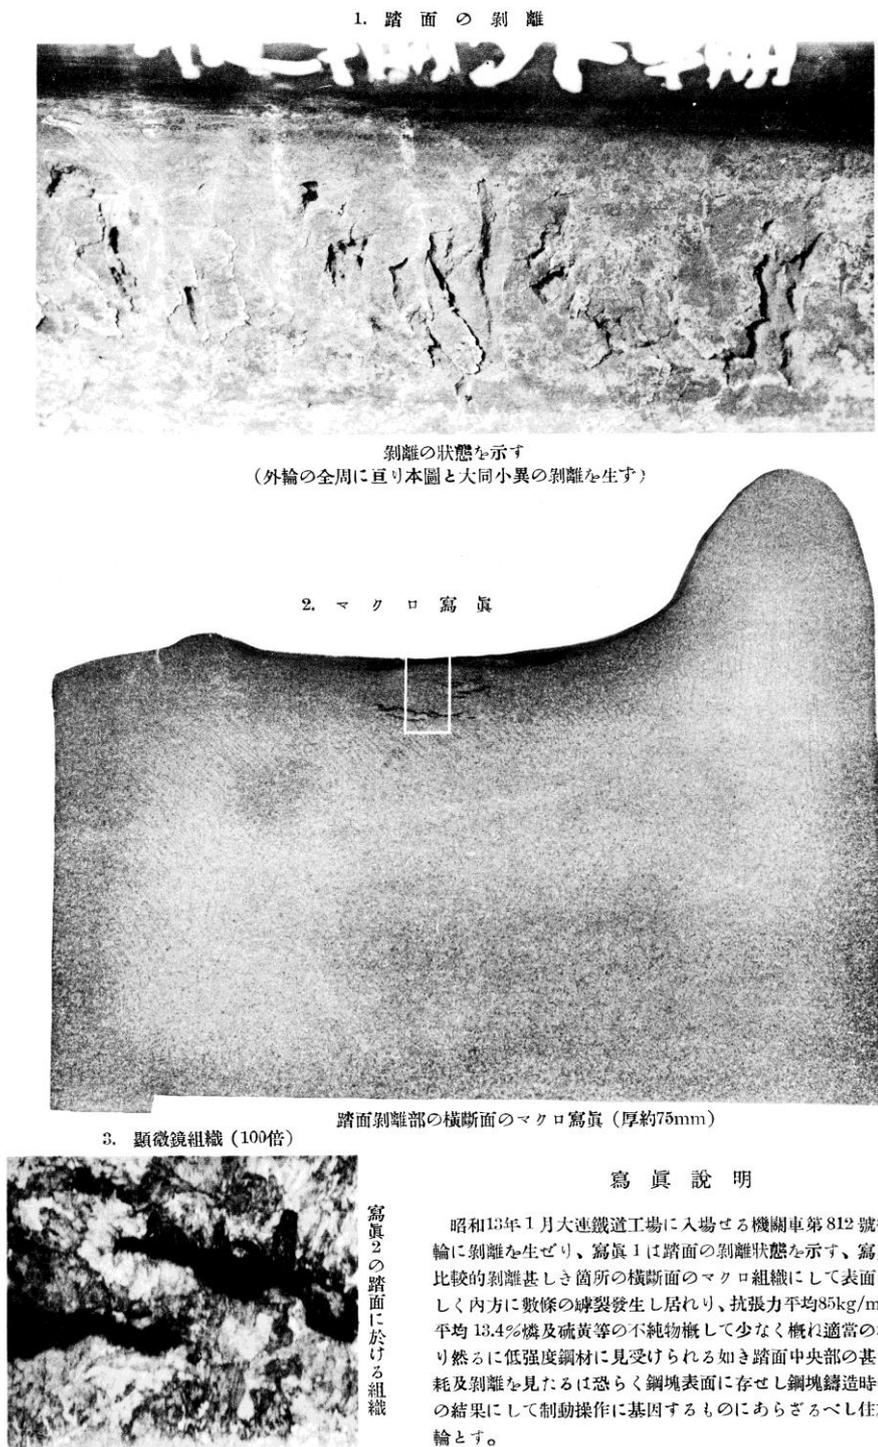
図 4-1 踏面剥離を生じた国線用パシ(パシロ)第 812 號の住友製従輪タイヤ

図 4-1 は踏面剥離を生じた国線用パン(パシロ)第 812 號の従輪タイヤの踏面写真ならびに横断面マクロ写真である。タイヤは住友製で厚さは十分残っており、試験片を採取して行われた抗張力、伸びの測定値も比較的良好であったため、損傷の原因は局所的な材料欠陥と推定されている⁵⁰。

なお、マクロ写真とは被検面を平滑に研磨してから 30~50%「塩化銅アンモン」(塩化第二銅アンモニウム: $\text{CuCl}_2 \cdot 2\text{NH}_4\text{Cl} \cdot 2\text{H}_2\text{O}$ か?)水溶液中に 5 分程度、浸漬して表面をエッチングし、タワシを用いて水洗いする所作を必要に応じて繰返し、表面のマクロ組織、即ち偏析や樹枝状組織を肉眼ないし拡大鏡で観察し、これと損傷との係わりを探求するための検査ツールである。玉置『鐵道車輛のタイヤ』340 頁, 参照。

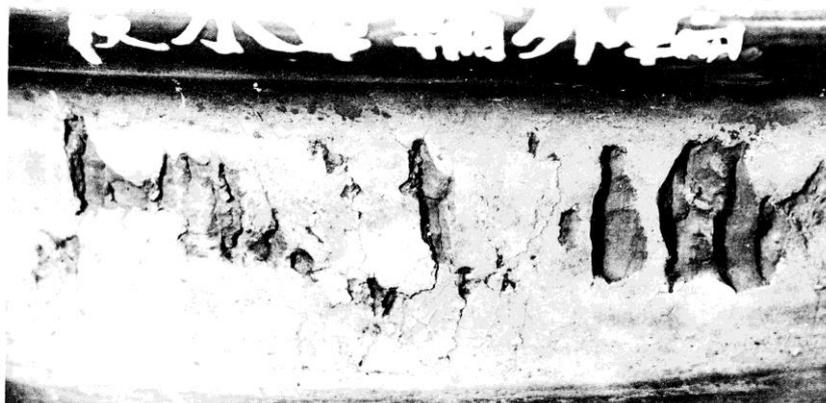
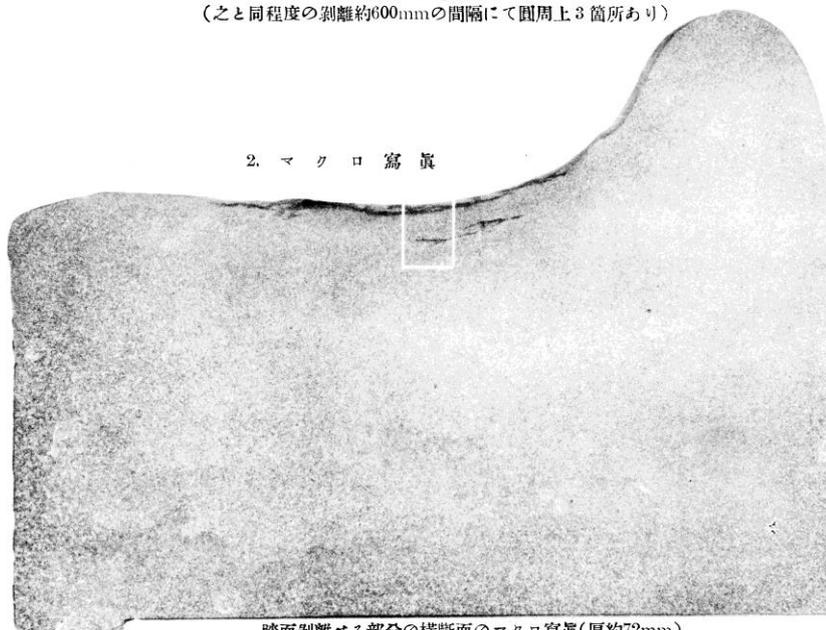
図 4-2 踏面剥離を生じた国線用パシ(パシロ)第 812 號の住友製炭水車々輪タイヤ

図 4-2 はその炭水車々輪タイヤについての同様な図解である。やはりタイヤは住友製で、その抗張力、伸びの測定値は良好で、損傷原因は局所的な材料欠陥と推定されている。

剥離の状態を示す
(之と同程度の剥離約600mmの間隔にて圓周上3箇所あり)

踏面剥離せる部分の横断面のマクロ写真(厚約72mm)

写真2の踏面に於ける組織

第47圖と同一機關車にして從輪以外炭水車外輪にも同様剥離を生ぜり、写真1は踏面の剥離状態を示し2は或る剥離箇所横断面のマクロ組織を示す、之亦表面より少しく内方に罅裂存在せり、抗張力平均86kg/mm²強、伸平均13.6%燐及硫黄等の不純物の含有量比較的少なく概ね適當の材料と認めらる。

第47圖の寫眞説明下方に記載せると同一原因により剥離を生ぜるものと認めらる、住友製とす。

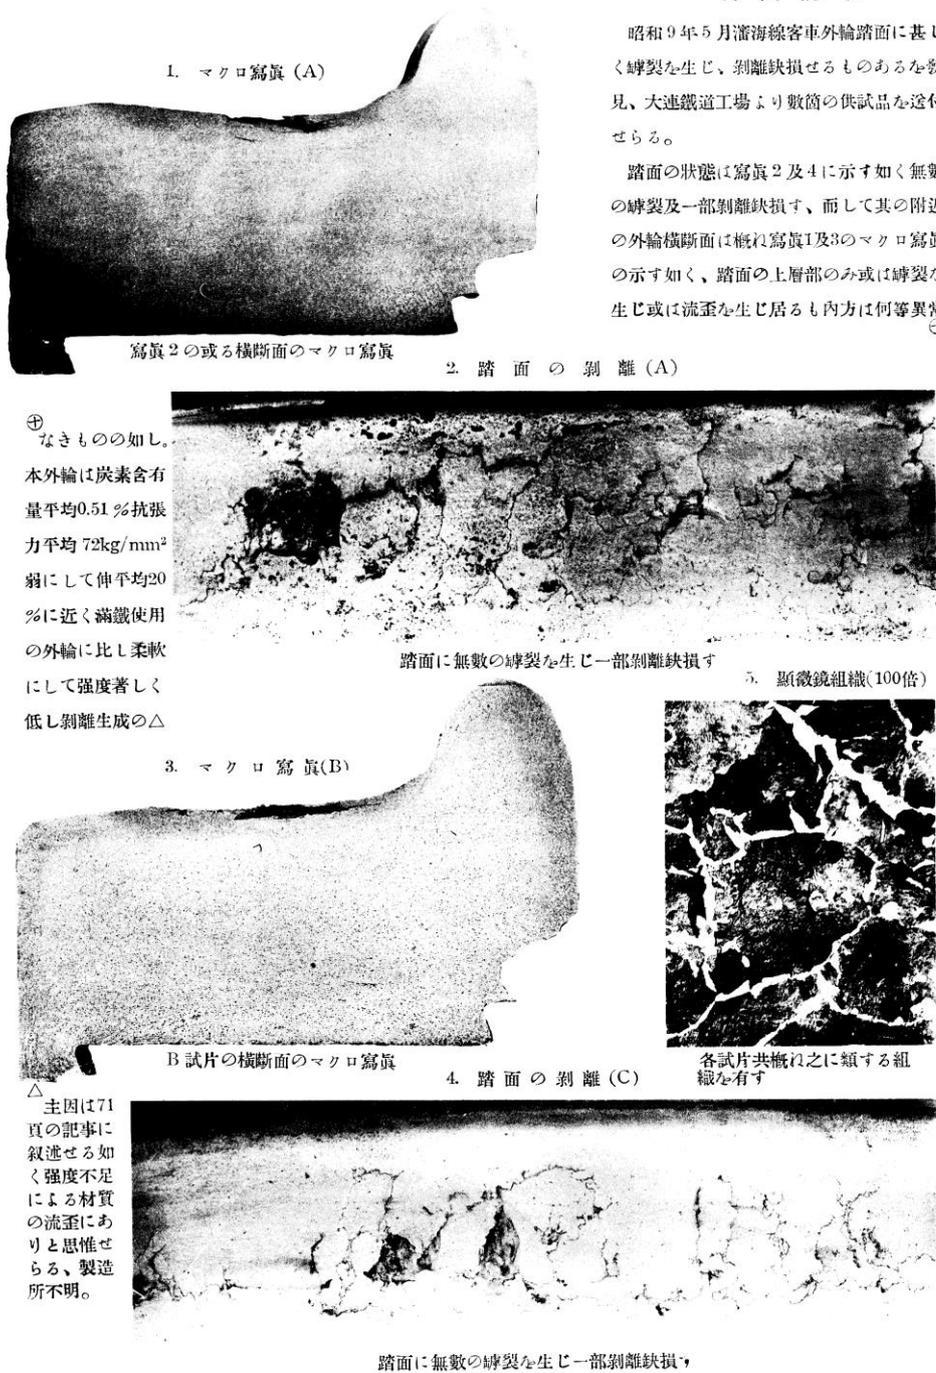
図 4-3 表面剥離を生じた客車のタイヤ

昭和9年5月濱海線客車外輪踏面に甚しく罅裂を生じ、剥離缺損せるものあるを發見、大連鐵道工場より數箇の供試品を送付せらる。

踏面の状態は寫真2及4に示す如く無數の罅裂及一部剥離缺損す、而して其の附近の外輪横断面は概ね寫真1及3のマクロ寫真の示す如く、踏面の上層部のみ或は罅裂を生じ或は流歪を生じ居るも内方は何等異常[⊕]

⊕ なきもの如し。
本外輪は炭素含有量平均0.51%抗張力平均72kg/mm²弱にして伸平均20%に近く鋼織使用の外輪に比し柔軟にして強度著しく低し剥離生成の△

△ 主因は71頁の記事に叙述せる如く強度不足による材質の流歪にありと思惟せらる、製造所不明。

踏面に無數の罅裂を生じ一部剥離缺損す

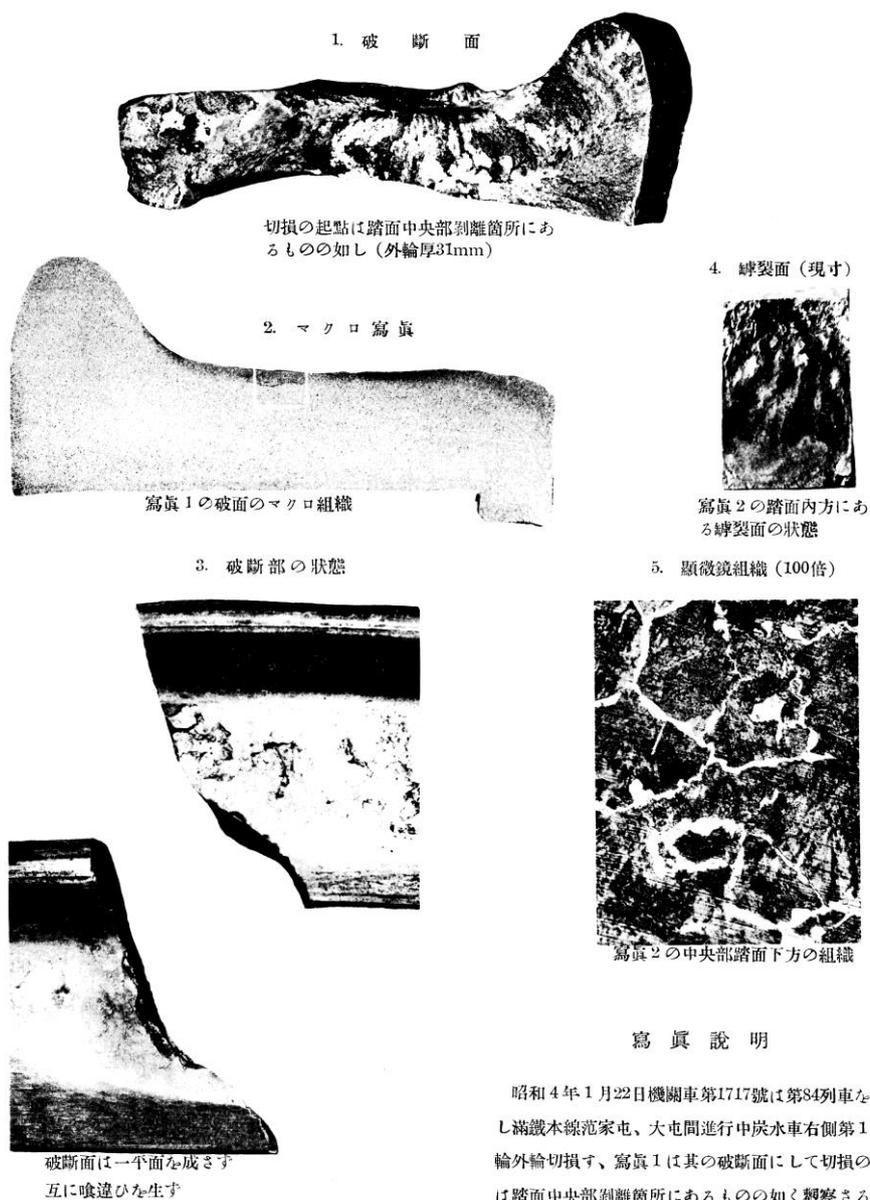
図 4-4 表面剥離から切損に至ったデカ型機関車第 1717 號の炭水車タイヤ

これら以外に、井上は客車タイヤ、デカ型機関車(1E)第 1717 號の炭水車タイヤに係わる踏面剥離の図解を掲げている(図 4-3, 4)。後者においてはタイヤ切損という重大損傷事故に

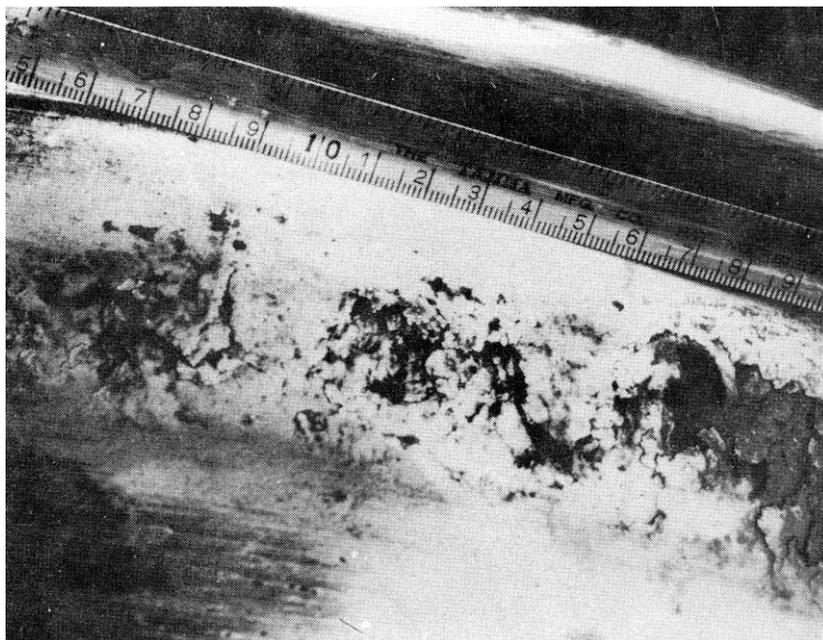
図 4-5 ハクリきず

先ず、「ハクリきず」と呼ばれた損傷事例。

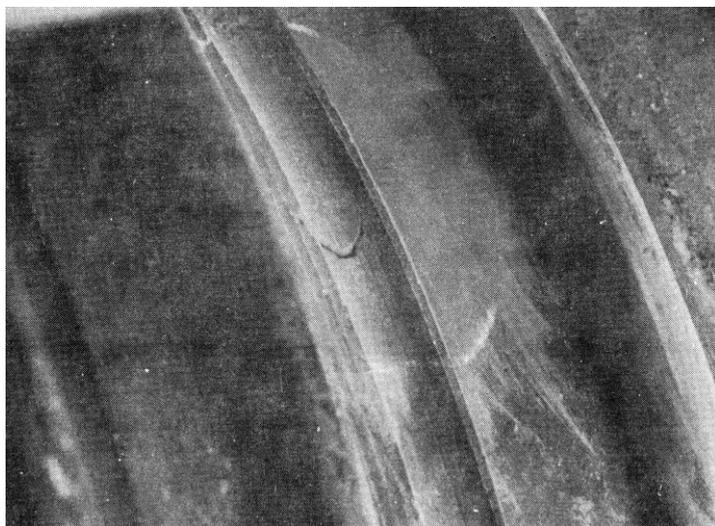
図 4-6 三ヶ月状きず

続いて「三ヶ月状きず」と呼ばれた損傷事例。疵は円周方向の溝の中に現れているように見えるが、この点については当該報告書の本編未見ゆえ不明である。三ヶ月疵には表面にごく僅かしか現れておらず、削正時に削って行って初めてその大きさが発覚する事例もある

何れにせよ、この疵は軸重の大きな輪軸に作用する剪断力に因って発生する損傷で、傷はタイヤの接線に対して斜めに、時には深く入り、表面部分は片状剥離へと至った。この点については黒裂との係わりにおいてより詳しく立入ることとする。

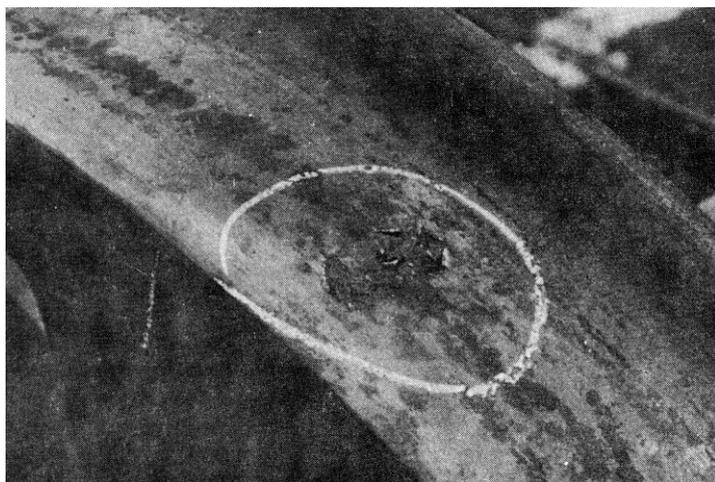
図 4-7 スキッドハクリ

スキッドハクリはフラットが成形された後の車輪の回転に伴う衝撃に因って生じた剥離である。

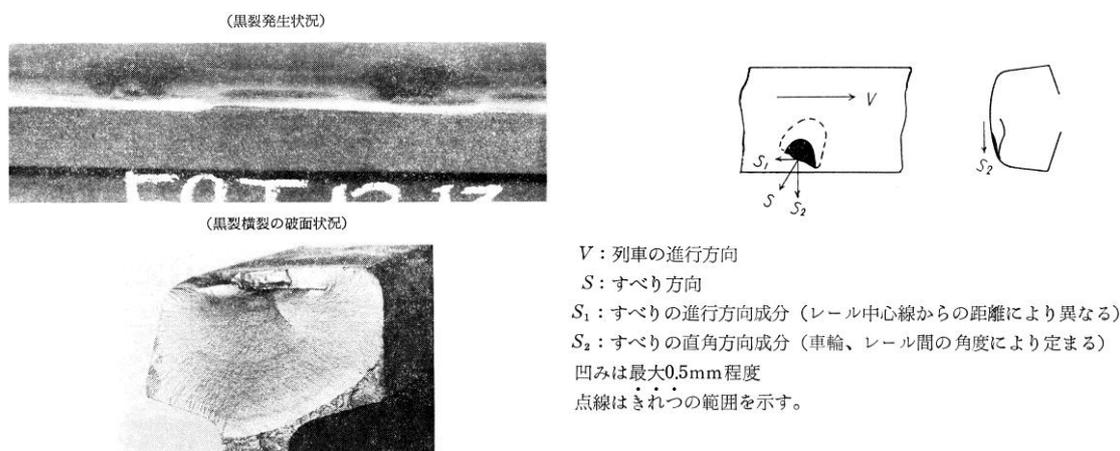
図 4-8 レール頂部に発生した黒裂

黒裂は戦時設計から標準設計へと改修され、その最大軸重を 16.28 トンから 16.76 トンへと増大させた D52 が東海道・山陽本線上を走行するようになってから、即ち 1953 年から'59 年頃にかけて両線区の蒸気機関車走行区間の 50kg レールに多発するようになった(図 4-8)。言い換えれば、電気機関車走行電化区間においては発生しなかったワケである。この問題に対して国鉄では'58~'62 年に「レールおよびタイヤの黒裂対策委員会」が立ち上げられ、その発生機構の解明と防止対策が審議された⁵³。

黒裂の名は腐食により亀裂部が呈する色に因む。その発生の一要因としては当該線区レールの炭素含有率が'49年に 0.45~0.60%から 0.55~0.70%へ、'51年に 0.60~0.75%へと相次いで引上げられた事情があるとも考えられた。即ち、大きな接触圧を持つ車輪の転動に因って垂直方向に剪断力を加えられたレール表層部は加工硬化を受ける。他面、車輪の転動と曲線通過や蛇行動に伴う迂りはレール頭部の表層に水平方向の力を作用させる。それらが相乗した結果、硬いレール頭部の表層下に水平方向の亀裂面を生じ、その先端は表面に現れて三ヶ月あるいは舌状を呈する。疲労部分は通常なら摩耗・除去されてしまうが、硬いレールは摩耗が遅く、重軸重は疲労損傷を速める。黒裂はその結果として現象するものかと考えられた。

また、黒裂は曲線通過抵抗を下げるため機関車前部より連続水撒きを行う上り勾配の曲線区間において多発した。これは水によるレール頂部摩耗の抑制、亀裂に浸入した水が圧縮

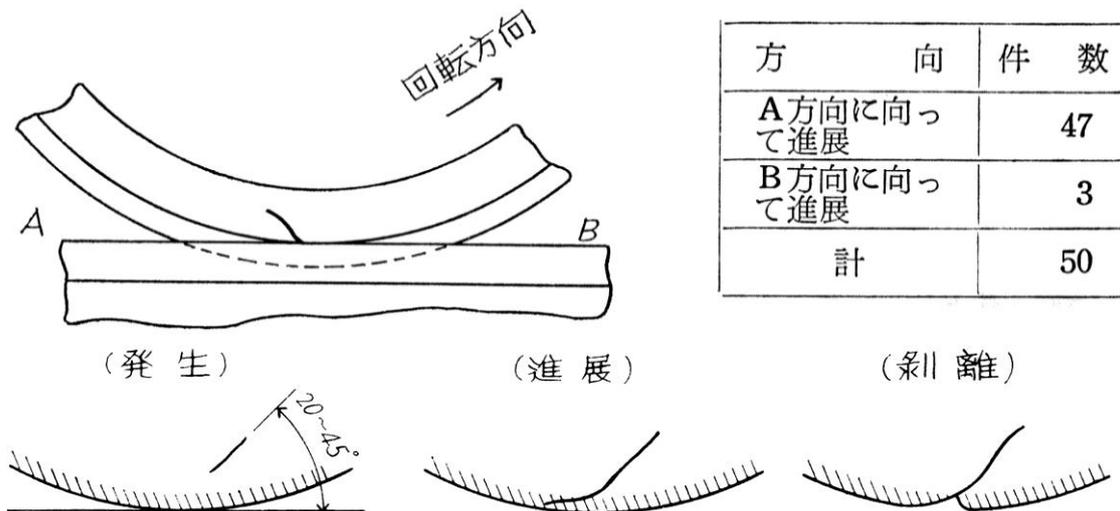
図 4-10 タイヤの黒裂とその発生ならびに進行状況

続いて、タイヤの黒裂に関する広重の図解を図 4-10, -11 に示す。図 4-9 上附表の数値はデータ採取期間不明であるが、2 倍して百分率として解せば良からう。稀には B 方向への黒裂もあったということである。

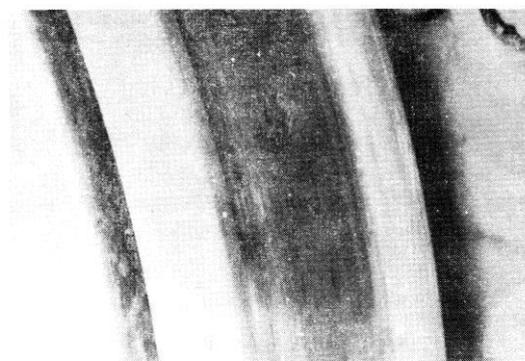
図4-12 D52の熱処理タイヤに生じた剥離疵

D52370
第2位 動輪左側
第1回 無火時に発見
第3回 " 以降に
は消滅

然しながら、熱処理タイヤにおいても黒裂に起因すると思しき剥離疵はかなり多く発生した(図 4-12)。これは硬度が高ければ接触圧力による踏面の変形量が乏しいため、実効的な接触面積が小となり、接触圧が高くなってしまふことの結果であると考えられた。

結局、どの策も著効を欠いたものと見え、'66 年からは製鋼工程に真空脱ガス法が導入されたことを契機として熱処理タイヤの使用は中止となった。脱ガスが徹底的に行われるほど鋼の中に Al_2O_3 など極度に硬い非金属酸化物が生成され難くなる。このことに因り、剪断力が鋼の中で不均等に作用する際に亀裂の起点となるべき非金属介在物の存在頻度が低下するため、その疲労強度は高められる。これは転がり軸受が高潔度軸受鋼の開発によりブレーキングから解放された一件と同じことで、転動疲労破壊という点において車輪とレールとの関係は転がり軸受における転動体と軌道輪との関係に等しいワケである⁵⁴。

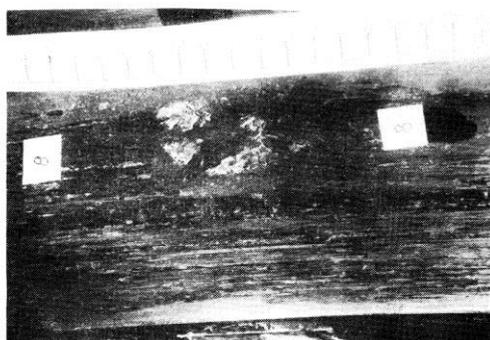
D5243
第4位 動輪左側
工場入場時発見

D523
第4位 動輪左側
発見後の経過
12×20
↓
10×15
↓
8×28
↓
6×8
(発見、写真)
撮影時

『タイヤきず写真』9頁, 参考: 熱処理タイヤに生じたハクリきず。

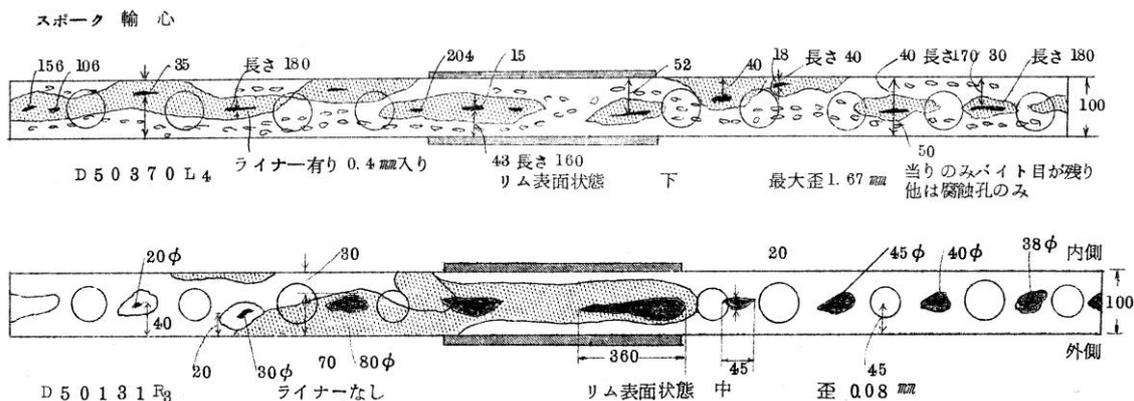
図 4-14 輪心リム外周面の荒損状況(2) D50 動輪の 2 例

図 4-14 はスポーク輪心を持つ D50 動輪々心の 2 例であり, ライナの有無に係わらずボックス輪心におけるより甚だしく不均一な当りを生じていること, ライナ無しの場合, 却って面圧の偏りが酷くなっていることが判る.

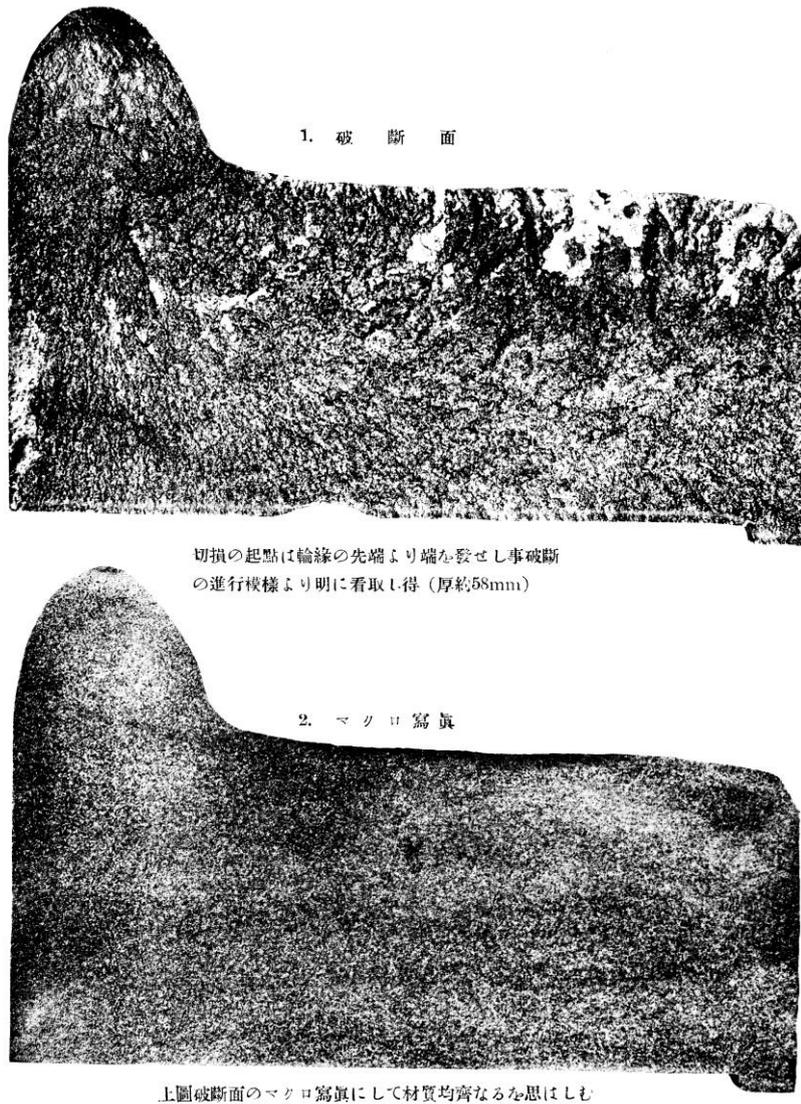
図 5-1 ミカロ第 1483 号の住友製第 7 位動輪タイヤ横破断例

a) 熱罅裂を生じたタイヤ 強制動時の表面加熱による Heat Crack は勾配線用機に多発した。次の 2 例は北朝鮮の勾配線用機の例でフランジ全周に微細な熱亀裂が見出された。弁調整時に付けた疵が該部を加工硬化・脆化させ熱亀裂と相乗したと推定される例もあった。

昭和12年1月22日機關車ミカロ第1483號は第166列車清津—會寧間補機仕業終了し車庫に格納後23日午前1時大音響を發して第7位側輪外輪軌條接觸箇所に於て切損せり、寫眞1は其の破断面にして、2は其のマクロ寫眞を示す、外輪の厚約58mm、住友製。

踏面は全周に沿ふて微小龜裂發生し又フランヂ先端には第26圖3と略同様の熱罅裂及窪孔あり (寫眞添付せず) 破損の起點はフランヂ先端及踏面にあり、熱罅裂が切損の主要原因を醸成せしものと想はる。

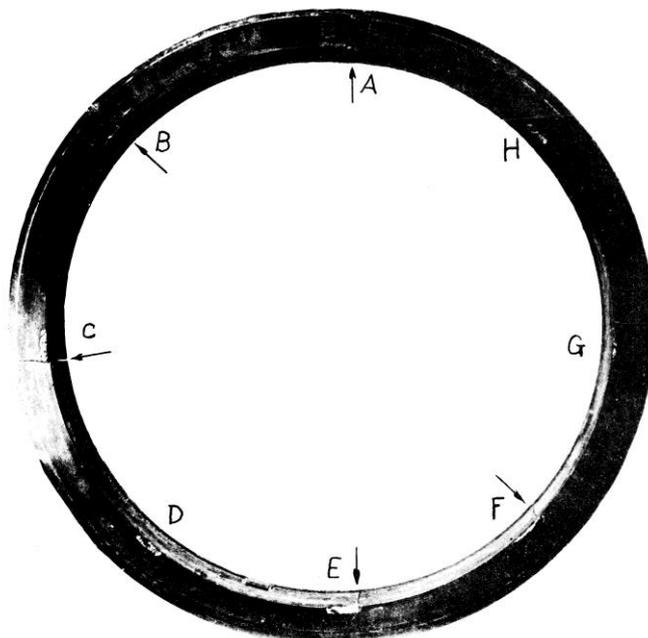
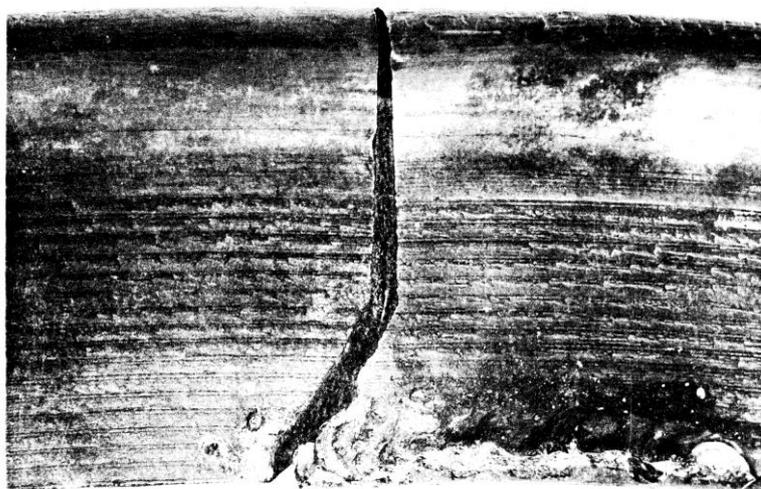
1. 溶着部より破断分離せる外輪

8 箇所の溶着箇所中 5 箇所より破断分離
(矢は切断箇所を示し A, B, C, E, F. 等は溶着位置を示す)

改軌方法は輪心の位置は其の儘とし外輪のみ 3 の圖面に示す如く外方に移動し溶着するもので切損の起點は溶着部の末端より發生し(寫真 1 参照)又破断面よりして溶着が切損の主要原因なるを直感せしめる。

寫真 1 の F 部の破断箇所(溶着の端末部附近より起點を發す)を示す A, B, C 及 E 部に於ても F 部同様溶着部の端末附近より破断の起點を發す。

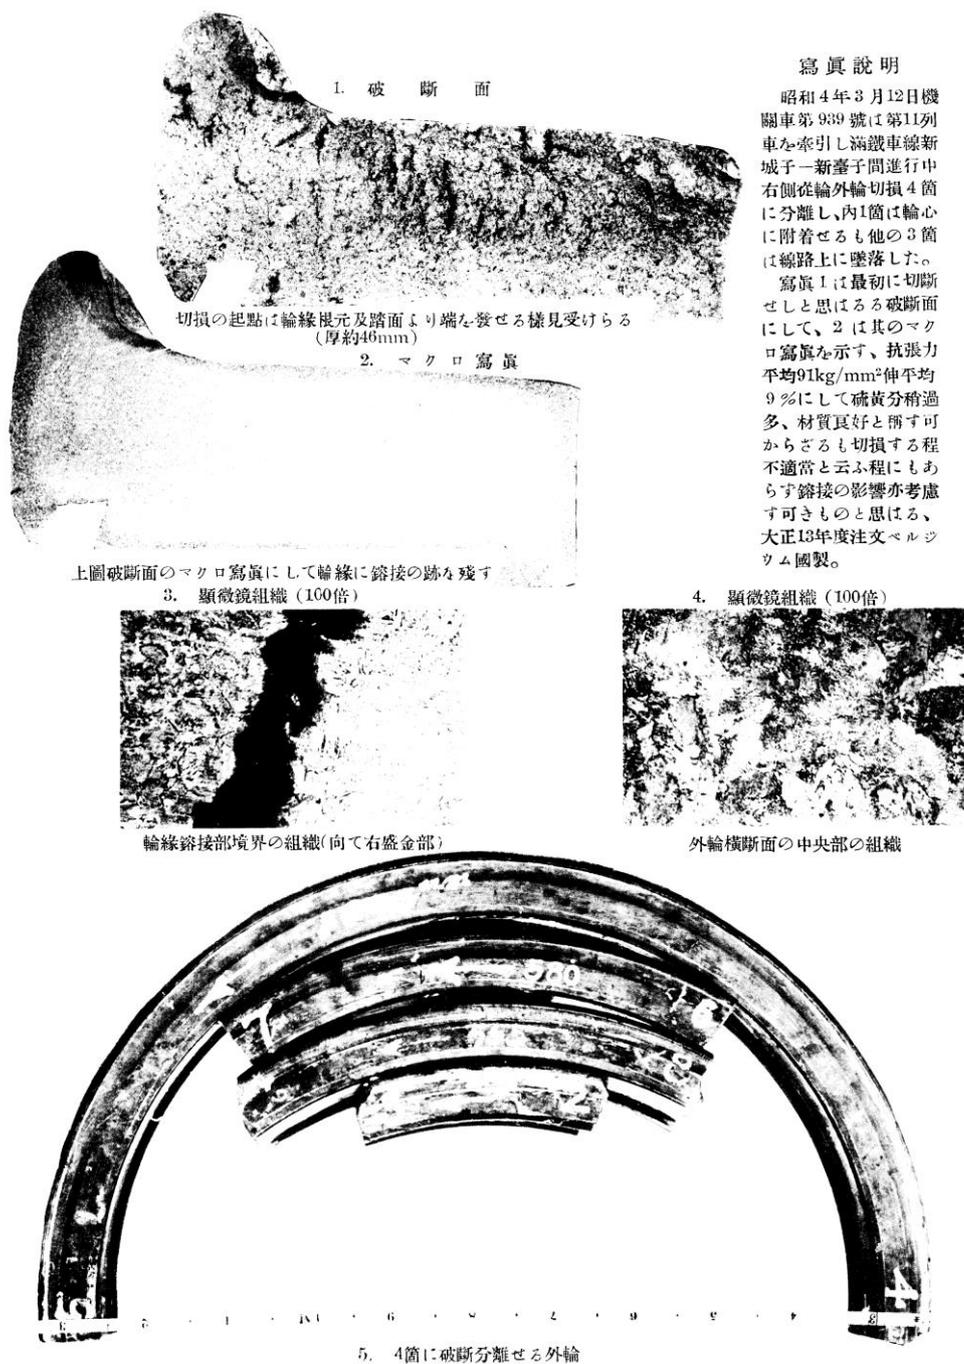
図 5-5 溶接盛金フランジから切損したパシシ第 939 号のベルギー製右側従輪タイヤ

フランジに溶接盛金したタイヤにおいては盛金部よりの破断が多発した。踏面より発生した損傷もあり溶接盛金や過度の制動が原因と目された。輪心接合部外側角よりの損傷も多発したが、その決定的原因は不明であった。また、止め輪溝付近他より発する横破断もあった。切損原因としては製鋼上の欠陥、圧延および爾後の熱操作の不適當、焼嵌め代と輪心の変形、ライナ挿入、運転取扱上の不備等が考えられたものの、未だ調査は不充分であった。
