本邦鉄道車両用タイヤ技術史

坂上 茂樹

Technological History of Tires for the Rolling Stock in Japan

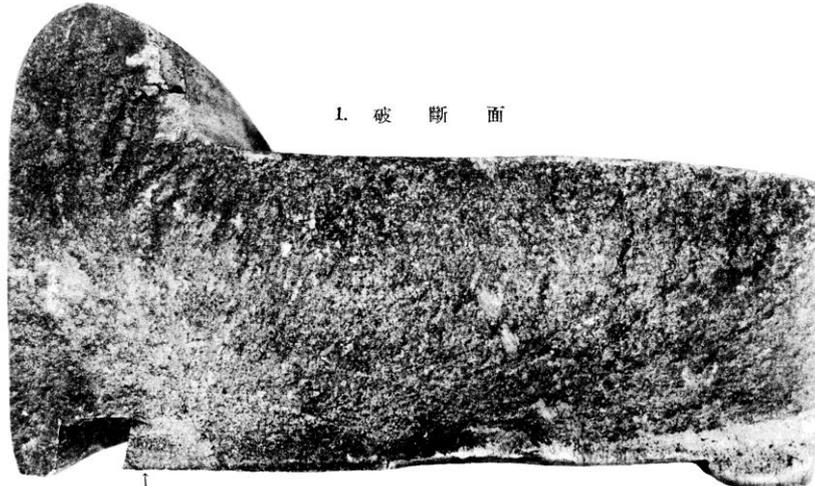
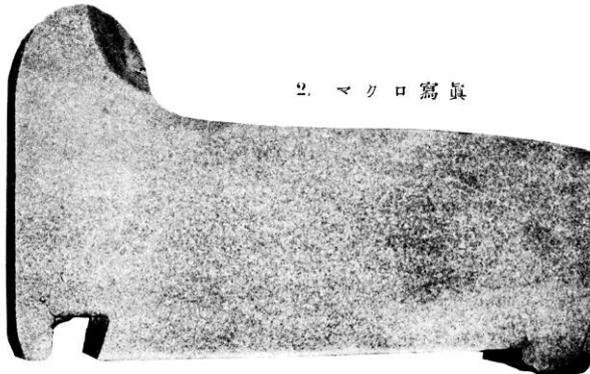
図 5-6 止め輪付近から疲労破壊したパシシ第 923 號の住友製第 3 動輪タイヤ

図 5-6 は溶接盛金フランジを有するが、止め輪付近から疲労破壊し、4 分裂したパシシ第 923 號の住友製第 3 動輪タイヤを示す。

止輪溝右方に疲労罅裂発生し之より切損の端を
發せり (厚約55mm)

昭和10年1月17日パシシ第 923 號機關車は第 21 列車を牽引し滿鐵本線萬家嶺一許家屯間進行中右第 3 動輪外輪 4 箇に切損分離せり、寫真 1 は其の内或 1 箇の破断面にして止輪溝の右方に明瞭なる疲労罅裂発生し半月狀に發達せり、之より破斷の起點を發し進展せる模様

上圖破面のマクロ寫真、輪縁には溶接盛金の跡を残す。

を明に認める事が出来る、寫真 2 は其のマクロ寫真で輪縁に溶接により盛金施行せらるゝも切損の主要原因には關與せざりしもの之の如く觀察さる、他の破片の破面を檢するに止輪溝附近に疲労罅裂の發生なきも之より破斷進展し輪縁より破斷の發生を認められない、抗張力平均 90 kg/mm² 弱、伸 9—11% 化學的成份適當、住友製。

外輪に疲労罅裂發生する事は比較的稀である、疲労罅裂の核心は止輪溝の底部角隅ではない様である。

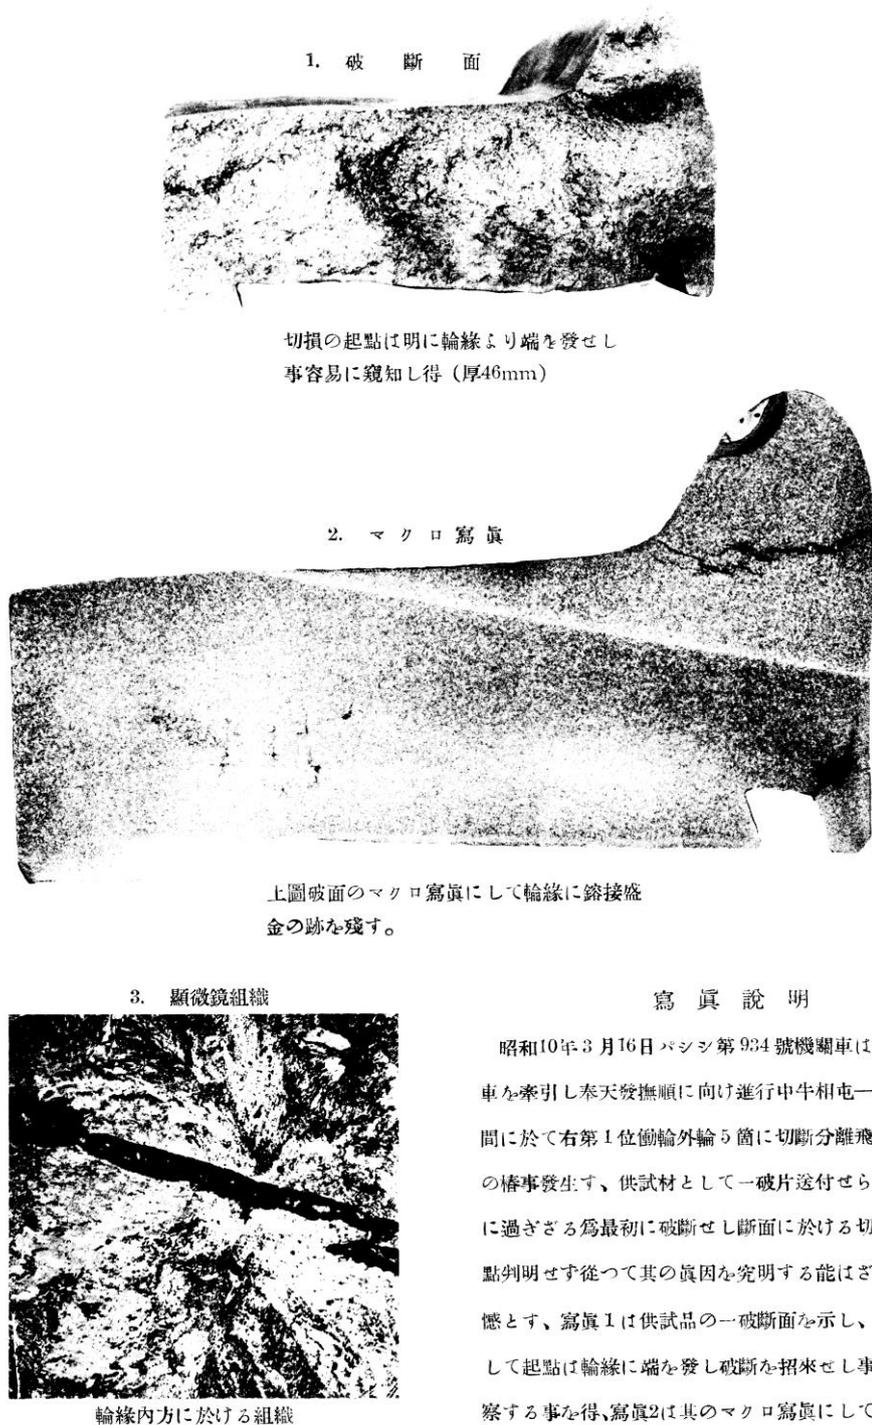
図 5-7 フランジ溶接盛金部から切損したパシシ第 934 號の右第 1 位動輪タイヤ

昭和10年3月16日パシシ第934號機關車(第83列
車を牽引し奉天發撫順に向け進行中牛相屯一深井子
間に於て右第1位動輪外輪5箇に切斷分離飛散する
の椿事發生す、供試材として一破片送付せられたる
に過ぎざる爲最初に破斷せし斷面に於ける切損の起
點判明せず従つて其の眞因を究明する能はざるを遺
憾とす、寫真1は供試品の一破斷面を示し、之より
して起點は輪縁に端を發し破斷を招來せし事明に洞
察する事を得、寫真2は其のマクロ寫真にして輪縁に
溶接盛金の跡を残す、抗張力約90kg/mm²伸10%、
外輪厚約46mm、製造所不明。

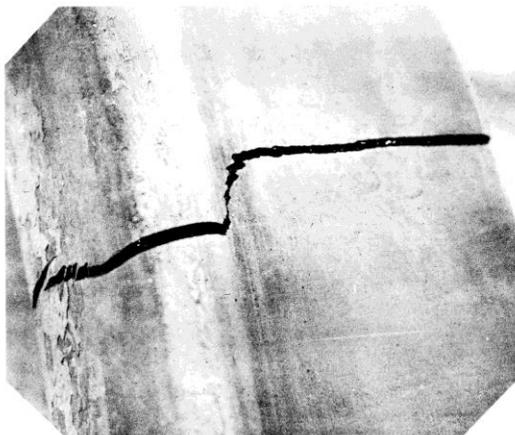
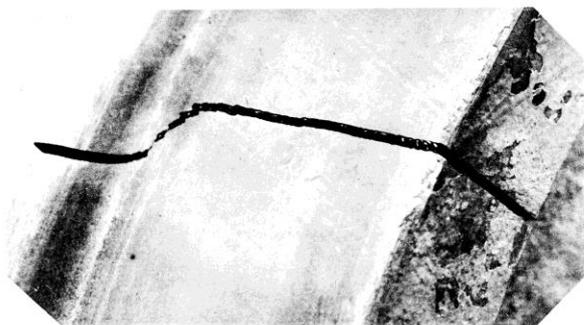
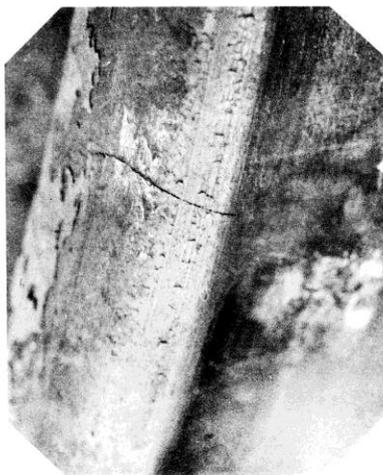
図 5-8 横割裂した特急アジア用客車ハ 8 第 1003 號の住友製第 1 位車輪タイヤ

c) 鋼材に欠陥を有したタイヤ これも 6 例報告されているが、破断寸前の処を発見された特急アジア客車々輪の例のみを引いておく。このタイヤも住友製の止め輪付きであった⁶²。

本割裂は外輪断面の全幅に亘り発生し其の罅隙表面に於て約3耗、深さ輪心に達す、而して二、三箇所辛うじて联接せるに過ぎず

昭和11年12月4日四平街驛に於て特急アジア(第12列車)客車ハ 8 第1003號第1位車輪横割裂を生じ居るを乗務検車手點檢の際發見した。⊕

寫真1と同一割裂(視角を更へて撮影)

寫真1の割裂部より圓周に沿ひ約1340mmを距りたる箇所に發生せる輪縁先端の罅裂

横割裂は寫真1及2に示す如く一平面を形成せず破断の起點が單に一箇所にあらざる如き示唆を與へる、寫真4は此の横割裂を外力を以て分離せる破面にして破断の起點が一は輪縁根元にあり、他は止輪溝附近にあり夫々獨立して相前後して罅裂の端を發せしものと想像せしめる。

寫真3は輪縁先端に生成せる横罅裂にして之が進展すれば横割裂となる可きものである、尙寫真は輪縁先端の旋削甚が粗雜なるを示して居る。

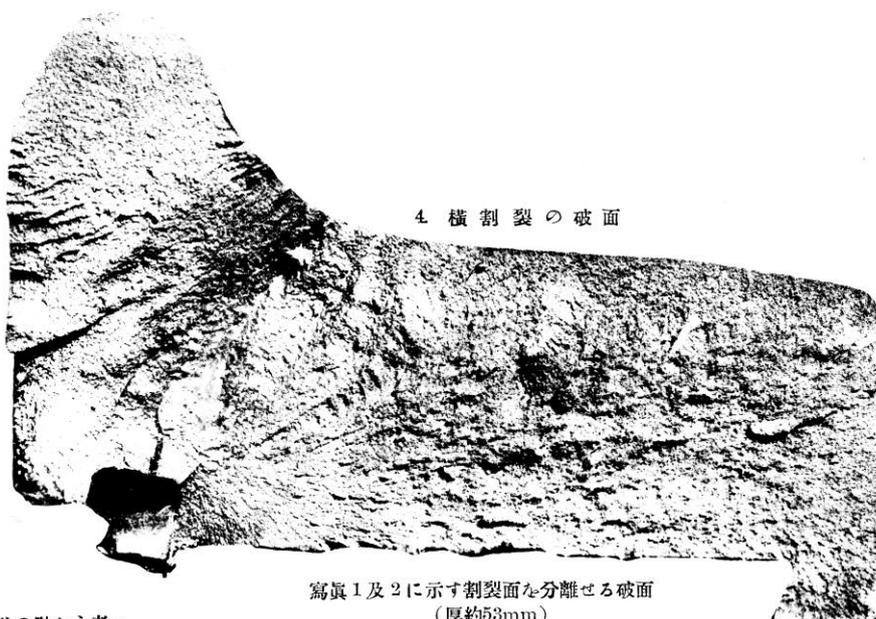
図 5-9 同上の割裂部を分離した破面

寫真5は4のマクロ寫真で内方に縦罅裂存在せし事を實證す。

寫真6は輪心と接する外輪の内側面で内方の縦罅裂が進展して外表面に達せるもの、其の長さ約1米で、横割裂と之より約1米340距りたる横罅裂との間に於て生成して居る。

此の點から考へて縦罅裂は外輪の全體としての強度を減少する作用を爲すと共に横罅裂發生の起點ともなり得る可能性を有するから外輪の横破断とも密接なる關係ある様に考へられる而して之は云ふ迄もなく製鋼上の欠陥によつて生成したものである。

寫真 1 及 2 に示す割裂面を分離せる破面 (厚約53mm)

4 に示す横割裂破面のマクロ寫眞、中央部に縦罅裂の發生を見る

輪心と接する外輪の内側面には寫真 1 の横割裂と寫真 3 に示す横罅裂との中間長約 1 米に亘り止輪溝に平行して縦罅裂發生しあり。

本外輪の主要毀損と認めらるゝ横割裂は何が主要原因であつたか材質試験の結果だけでは有力且單一なる實證を擲む事が出来なかつたが、材質の靱性の不足、内部に潜在せし縦罅裂、輪縁部の旋削の粗雜等を擧げれば毀損の誘因又は副因として考へられない事はない割裂面(寫眞 4)を見ると破断起點は輪縁根元及止輪溝附近の二箇所にあり、縦罅裂は恰も之を連結するかの如く發生して居る、

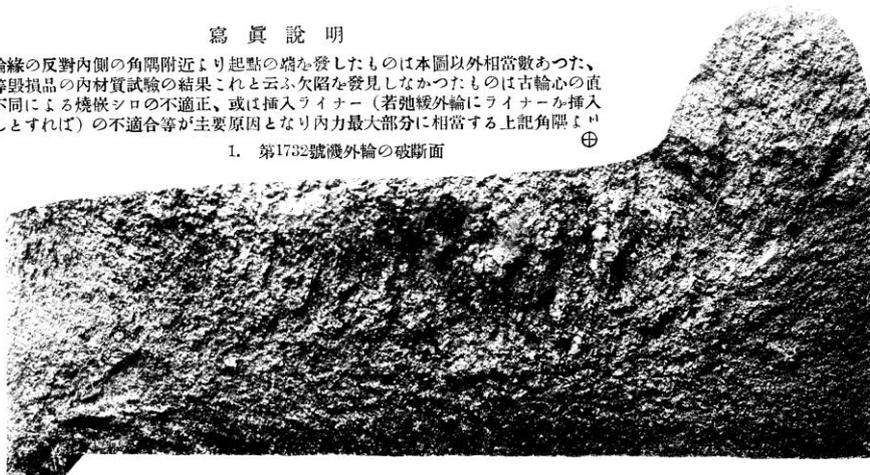
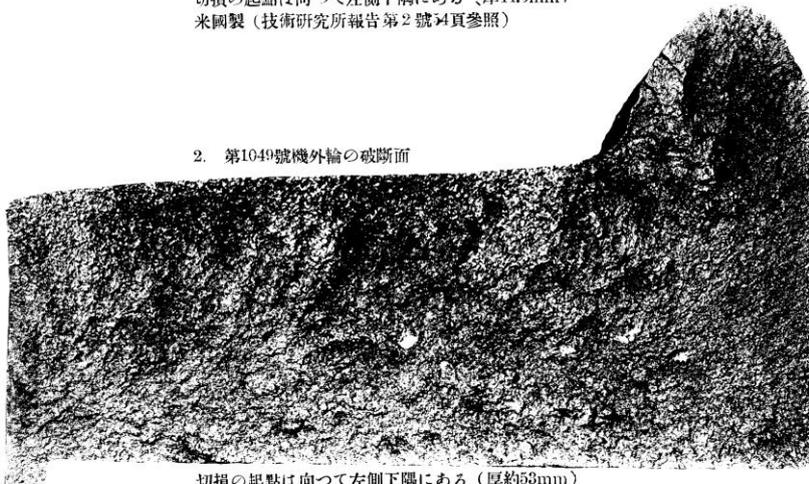
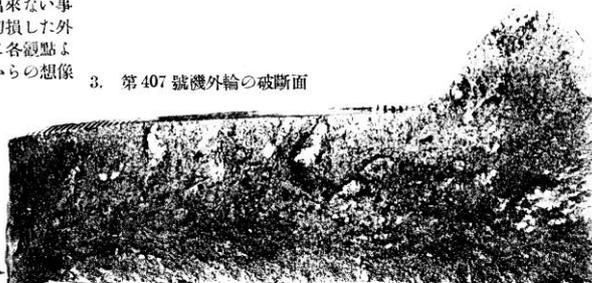
図 5-10 応力過大・表面疵からの亀裂により破断した Standard Steel 製動輪タイヤ

d) その他の原因により切損したタイヤ 満鐵では変形した輪心の削正は「實際は極稀で輪心の平均直径を基礎として外輪の焼嵌シロを計算して其のまゝ焼嵌するのが常則であ」った。また、ライナも使用されていた。その結果、過大応力が働き、接合面からの破断と推定すべき事案が散見された。第 1732 號はデカ(1E), 第 1049 號はソリニ(1D), 第 407 號はダ

輪縁の反対内側の角隅附近より起點の端を發したものは本圖以外相當數あつた、之等毀損品の内材質試験の結果これと云ふ欠陥を發見しなかつたものは古輪心の直径不同による焼嵌シロの不適正、或は挿入ライナー（若弛緩外輪にライナーを挿入せしとすれば）の不適合等が主要原因となり内力最大部分に相當する上記角隅より

切損の起點は向つて左側下隅にある（厚44.5mm）
米國製（技術研究所報告第2號54頁参照）

切損の起點は向つて左側下隅にある（厚約53mm）
米國製（技術研究所報告第7號44頁参照）

⊕ 破断したとも想像出来ない事はない、然し之は切損した外輪及輪心に就き詳細に各觀點より調査検討した結果からの想像ではなく單なる常識的判斷である、寫眞3示に外輪はタガネによるマークに起點を發した事は容易に首肯出来る。

切損の起點は向つて左側下隅にある、タガネ目は外輪弛緩の移動程度を觀測する爲附せる示標と想はれ、之が切損の起點となつた様に見える、厚約38mm米國製（技術研究所報告第7號58頁）

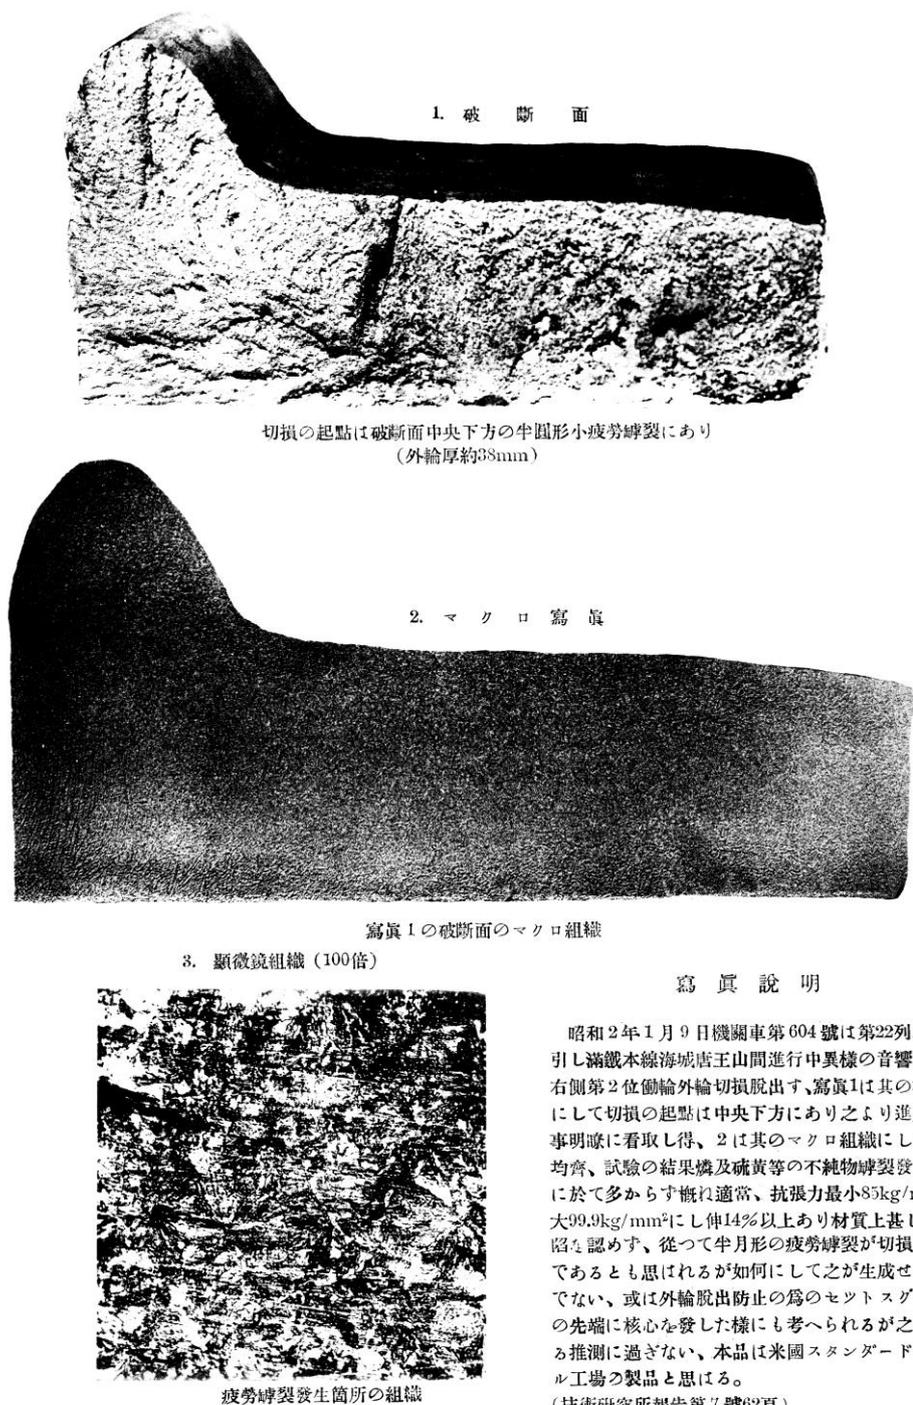
図 5-11 微小疲労亀裂より切損したテホイ第 604 号動輪の Standard Steel 製タイヤ

図 5-11 は接合面の微小疲労亀裂より切損したテホイ(2C)の右第 2 位動輪タイヤである。

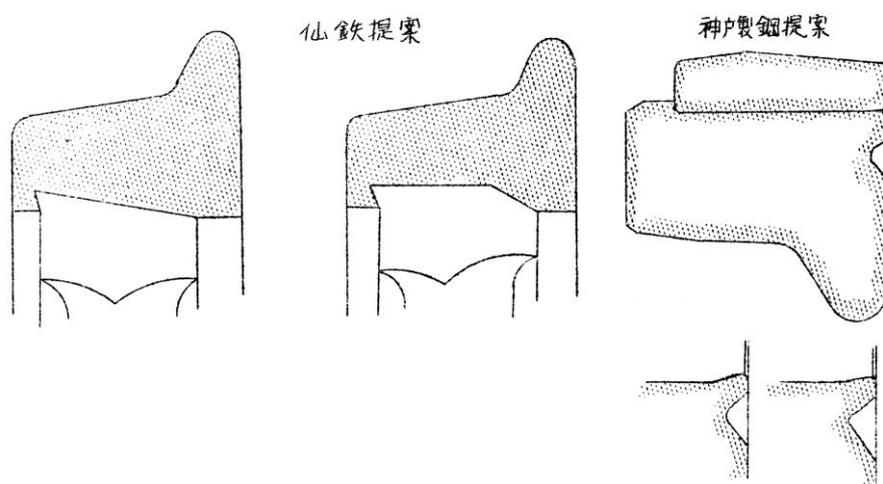
図6-1 仙台鉄道局の案と神戸製鋼所の案

この内、勾配式は工作上の難点を伴つた。とりわけ、タイヤ内周面と輪心外周面との接合部は制動時、タイヤが昇温した際に熱を逃がす熱流路をなすため、そこに密着不良を生ずれば、ブレーキバーンの危険性は著しく昂進する。また、溶接式においてはタイヤ材料への悪影響が見出された上、弛み防止には効がなかつた('35年報告)。

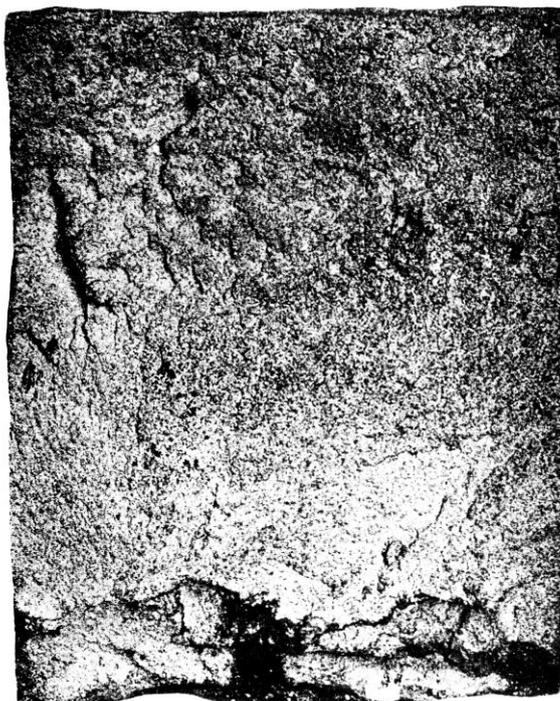
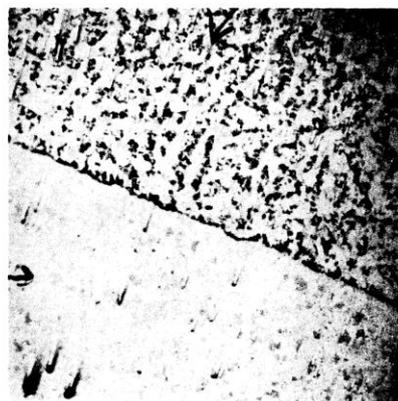
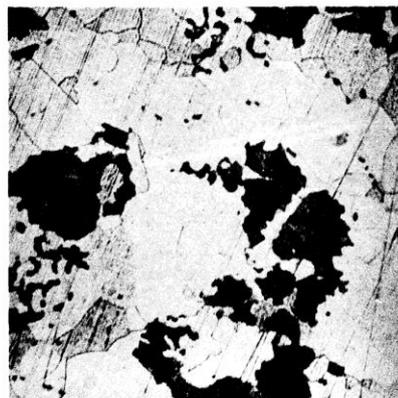
1. 左側臺枠の破斷面 左側臺枠

破斷の起點は下方にあり

上半部が鑄鋼部、下半部が銲接部

寫眞 1 の下半分のマクロ寫眞

而して其の下際は写真 3 及 7 に示す如く熔接が施されてあつた，従つて破損の重要な役割を演ずるに至つたものと想像される，然かし臺杵を貨車其の他より卸下或は積載の際に於ける取扱又は組立作業に於ける釣上操作等に関しては現地に於て立會又は調査したのではないから此の間に於ける真相は全然不明であるので破損の眞因の判定は困難であるが熔接盛金が破断状態から推考して有力なる毀損原因の一つであつたと推測出来る。

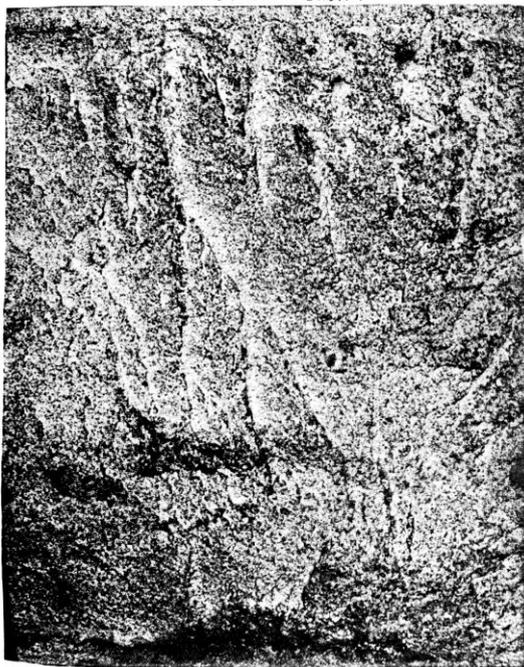
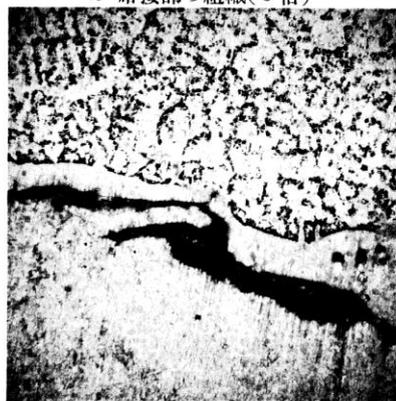
6. 右側臺杵の破断面

破断の起點は下方にあり

上半分は鑄鋼部、下半分が熔接部

写真6の下半分のマクロ写真
