現代イタリア・市壁との共生:ルッカ、チッタデッラ、ボローニャの事例から

現代イタリア・市壁との共生

—— ルッカ、チッタデッラ、ボローニャの事例から ——

大黒 俊二

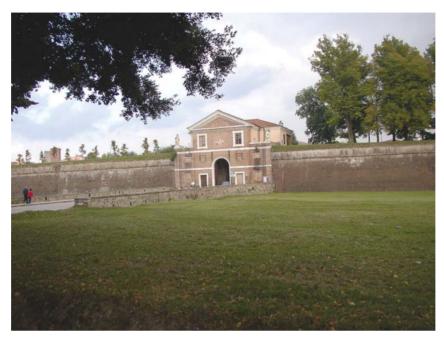
写真L01

【写真L01】からわかるように比高はそれほど高くなく、7~8 メートルくらいである。そのかわり幅はかなり広い。【写真L02】のように平均で15 メートル程度、広いところだと20 メートル以上ある。市壁の上は両側に並木があり中央に道路が走っている。20 年前までは車道であったが現在は歩行者と自転車の専用になっている。これをチッタデッラの壁上通路【写真C02】と比べてみると中世と近世の違いがよくわかる。チッタデッラの場合、壁上の歩道は幅0.5 メートル程度しかなく、柵がなければ危なくて歩けないほどである。ルッカ市壁の厚さはこれが大砲時代の産物であることを物語っている。

されている【写真 L01、図 1、写真 C01】が、ボローニャの市壁は一部しか残存していない 【写真 B01、B02】。ルッカの場合、壁の厚さ、そしてところどころスペード型に突出して いる部分に注意していただきたい。チッタデッラでは壁の高さに注目してほしい。この点 は後でまたふれる。

もう一点、ルッカそして近世の市壁に特徴的なのは市壁の外に広がる空き地【写真 LO1、L10、図1】である。ルッカの場合、今は草地になっているがかつては堀であった。水をためて敵の接近を阻むと同時に砲弾の飛距離に対抗する意図があった。この堀を terrati という。ここでは現状に即して「空堀」と訳しておきたい。イタリアに限らず堡塁と空堀を

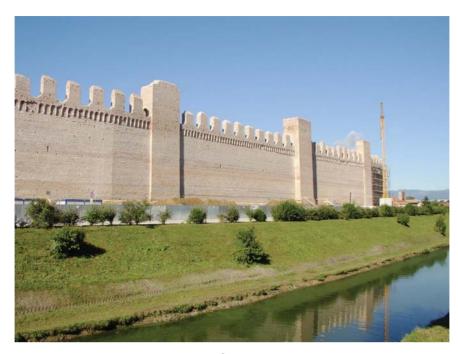
写真C01

市壁修復は大きく3つの面で進められている。第一は市壁そのものの修復である。1980年代後半から始まり、【図 4】のように市壁を4分の1ずつの区画に分けて修復している。現在、図の左(西)半分の修復が終わって右下(南東)部分が修復中【写真 CO4】である。あと数年ですべての修復が終わる予定という。修復前と後では、【写真 CO5】と【写真 CO1】を見比べてみれば違いは歴然としている。未修復の部分が色あせて崩れかけ、草などが絡みついているのに対し、修復後の部分は薄いピンク色に輝いて壮麗である。

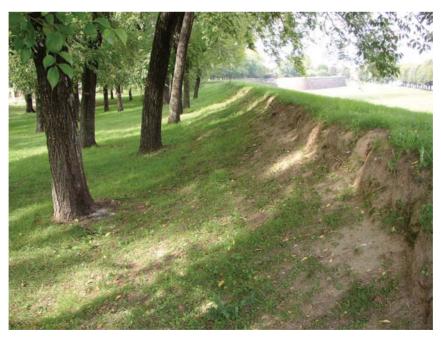
写真L03

この市壁は厚さ以外にも近世の特徴をよくとどめている。第一は先にもふれたスペード 状の突出物で、バルアルド baluardo ないしバスティオン bastion と呼ばれ、堡塁と訳され る。ルッカの市壁には 10 の堡塁が突き出ている。堡塁はこれも砲撃に備えた施設で、こ の形に造ると敵を迎え撃つ際に死角が最小になるそうだ。堡塁の形は都市によりスペード 型、三角形、ひし形などさまざまだが、堡塁のある市壁を見れば近世のものと思ってまず 間違いない。堡塁を内側から見たのが【写真L03】である。【写真L02】と合わせて見ると、 市壁の外側だけが煉瓦でできていて内側は土を盛っているのがわかる。厚い市壁といって も大部分は土でできていることになる。当時の砲弾は中に火薬が入っていない鉄や石の塊 であるから、市壁を飛び越えて家の屋根に当たっても穴が開く程度で済む。それよりも市 壁を破壊されるのが都市にとって致命的だから、市壁は高さよりも幅を広く取って頑丈に 造ることになるのである。

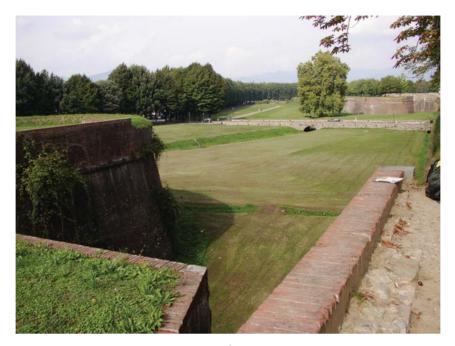
写真L10

他方でルッカのように市壁との共生に成功したといえる場合でも、ある種の成熟した歴史意識を感じさせられることがある。最後にこの点にふれておくことにしよう。【写真 L10】を見ていただきたい。ルッカの市壁上からの光景である。このように市壁の端には柵も「危険」の立て札もない。市壁のかなりの部分がこうした無防備状態であり、歩いてみるとうっかり足を滑らせそうになる。現に年に一人くらいはここから落ちる人がいるらしい(幸いにも死んだという話はないそうだ)。日本ならすぐに柵や「危険」の立て札を設置するところだろう。そうしないで人が落ちればすぐに行政の責任が問われるだろう。しかしルッカの人々の間では(おそらく)そうした柵や立て札はこの市壁の景観を台無しにするとの暗黙の了解があるのだと思われる。壁から落ちるのは本人の不注意である。そうした人のために市民が誇りとする市壁を傷つける必要はないとの合意があるのであろう。これも一つの成熟した歴史意識ではないだろうか。

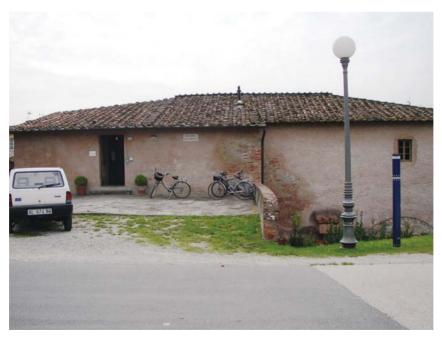
写真L04

小兵舎の一つは市壁管理事務所 Opera delle mura 【写真 L04】となっている。上述のと おり 1870 年以来ルッカの市壁はコムーネの所有となり、市壁の管理と活用、イベントの 企画などはこの管理事務所が中心になって行っている。職員は 12 名、3 名が事務職で 9 名が現業、全員コムーネの職員である。【写真 L05】は管理事務所の内部であり、ここで現 在の市壁管理について多くの情報を得ることができた。

ルッカの市壁は近世市壁の典型であると同時に、ここにしかない独自の建造物をともなっている。それは各堡塁の付け根の部分にある小さな建物である。casermetta と呼ばれ、ルッカ独特のものだそうだ。かつては武器庫や詰所に使われていた。casermetta は語形から推して casa (家) に由来すると考えられるが、ここでは一応「小兵舎」と訳しておくことにする。10 の堡塁に付属する 10 の小兵舎は大きさも形もまちまちで個性があり【写真L04、L07、L09】、丁寧に見て歩くと結構面白い。それだけでなくこの小兵舎は、後述するように、今ではルッカ市民にとって市壁活用の重要な拠点となっているのである。

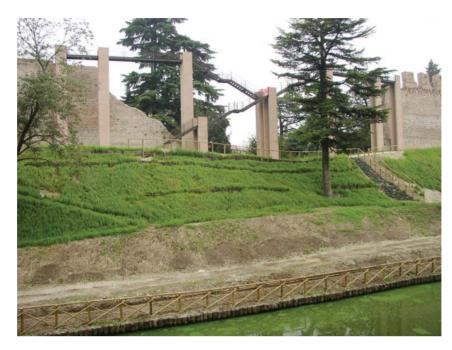
写真C03

しかしパドヴァもトレヴィーゾもこの後、ヴェネツィアというさらに強大なコムーネに 呑み込まれてしまう。それにともないチッタデッラも 1405 年以後はヴェネツィア共和国 の支配下に入り、この状態は 1797 年ヴェネツィアがナポレオンの侵入で滅亡するまで続く。ヴェネツィア支配下の 16 世紀初頭、チッタデッラは中世市壁の終わりを象徴する事件に遭遇した。1509 年、カンブレー同盟戦争(ヴェネツィアが教皇、フランス、神聖ロマ帝国など有力国家を相手に戦った戦争)中にこの町が砲撃されたとき、薄くて高い中世の市壁は簡単に崩壊してしまったのである。崩壊の跡は現在もそのまま残っている【写真 CO3】。この後チッタデッラは崩壊部を修復することはなく、ルッカのような砲撃に耐える市壁を造ることもせず、ボローニャのように無用の長物となった市壁を取り壊すこともしなかった。16 世紀以後のチッタデッラの市壁は、ひとことでいえば放置と無関心の対象であった。多少目につく出来事といえば 1930 年代、ある市民が自分の家を修復するために市壁の煉瓦を取り去ったことくらいである。【写真 CO7】は煉瓦が取り去られた跡である。当時この行為を非難する者は誰もいなかったという。このこと自体放置と無関心の証拠であろう。チッタデッラ市民が市壁の存在に目覚めるのは、後述するように 1980 年代のことである。

争時に砲撃で破壊された部分はそのまま残されており、ここは空中の通路でつないである 【写真 CO3】。空中 15 メートルのこの渡り道を通るときはちょっとしたスリルがある。

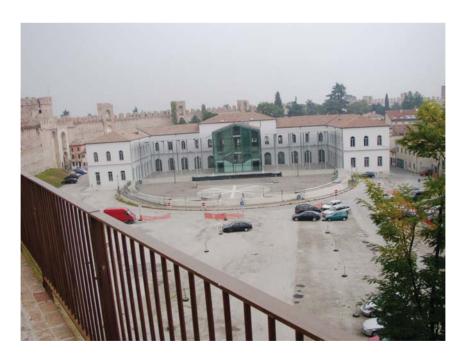
写真C06

あと二つチッタデッラで興味深く思われたことを述べておこう。一つは劇場と市壁との関係である。数年前、市内にモダンな野外劇場が完成した。【写真 CO6】でわかるように市壁上の通路は、ある場所でこの劇場の舞台正面に達する。ここは高さといい角度といい観劇に絶好の場所である。関係者に確認するのを忘れたが、おそらくこれは偶然の一致ではなく、当初から市壁上の観劇を予定して劇場を設計したものと思われる。市壁にはこうした用途もあると感心させられた例である。

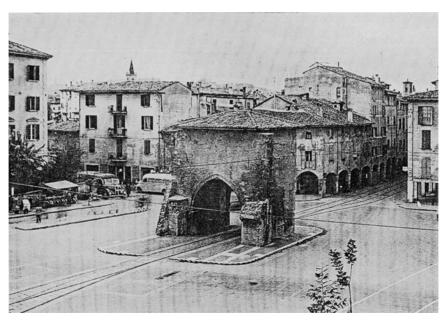
写真B07 サン・ヴィターレ門(1950年代初頭、突出部跡を示す白線に注意) 出典:*In nome del progresso*, p. 38.

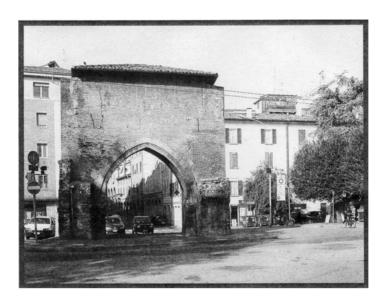
もう一つは市門のその後である。上述したように 20 世紀初頭の破壊においても、市門はその歴史的・建築的価値ゆえに多くが残された。しかし 1950 年代この市門も破壊の危機にさらされる。破壊を求める理由は再び交通の便であった。本格的な自動車時代の到来にともない、市門は車の流れを妨げ事故の原因ともなっているとして撤去を求める声があがったのである。今回もまた賛否両論があり、その結果妥協的な解決が図られた。サン・ヴィターレ門 Porta San Vitale をみてみよう。交通の障害として槍玉にあげられたのは、市門前の長く突出した部分 avancorpo 【写真 B06】である。サン・ヴィターレ門の場合この突出部のみを撤去することで解決が図られた。ただし撤去後もかつての突出部を白線で残すことが決められた【写真 B07】。しかしこの白線もいつしか消えてしまった【写真 B08】。市壁から切り離され、突出部も失ってぽつんと残されたサン・ヴィターレ門は、【写真 B08】のように周囲の景観とまるでちぐはぐな姿をさらしている。それでもこの門自体を撤去しようという話はない。

写真B08 サン・ヴィターレ門(現在) 出典:*In nome del progresso*, p. 38.
