2018年大阪府北部地震による高槻丘陵造成地における 屋根瓦被害と地盤特性

2018年大阪府北部でM6.1の地震が発生した。高槻丘陵を中心とする範囲で二階建て瓦葺き木造建物の屋根瓦被害の有無の調査を行い，屋根瓦被害と大規模宅地開発地域での切り盛り状況，地質構造，震源域距離，宅地開発時期を比較対象要素として検討を行った。

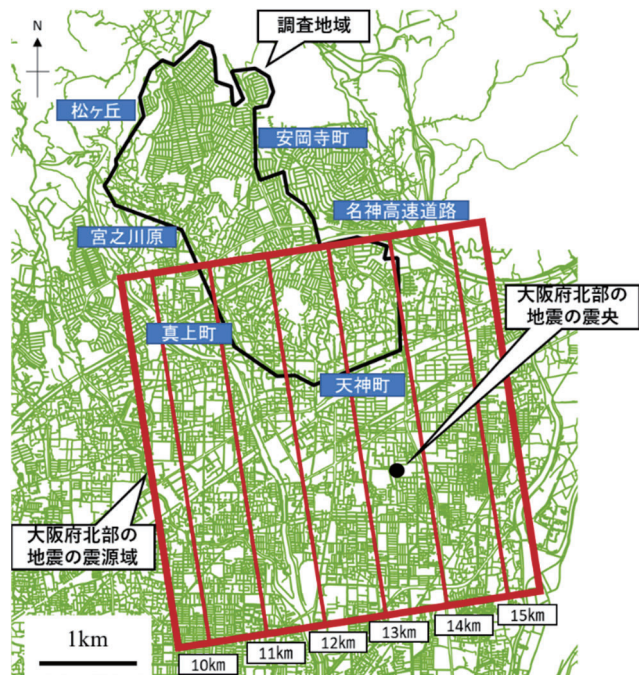
図1 研究地域

大阪府北部地震の震央と震源域は京都大学防災研究所（2018）²⁾の解析による

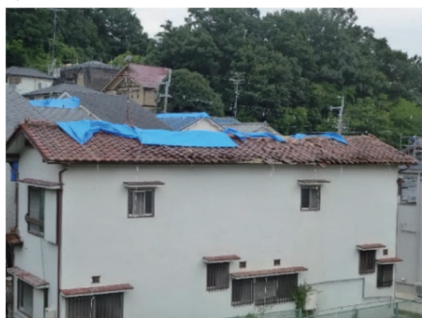
図2、図3、図4に現地で見られた屋根瓦について示す。図2は被害有に区分される住宅である。従来の屋根瓦がみられる二階建ての瓦葺き木造建物で一部分ブルーシートでおおわれている。右側は棟瓦の破損が見られ土の部分が見えている。図3は被害無に区分される住宅である。従来の屋根瓦がある瓦葺き二階建て木造建物でブルーシートや屋根瓦の落下などの被害が見られない。図4は対象外に区分される住宅である。背後にみられる住宅は鉄筋コンクリート造の建物で手前にみられる住宅は新建材スレート瓦葺きの建物である。

図2 被害有に区分される調査対象の
二階建て瓦葺き木造建物の個別住宅

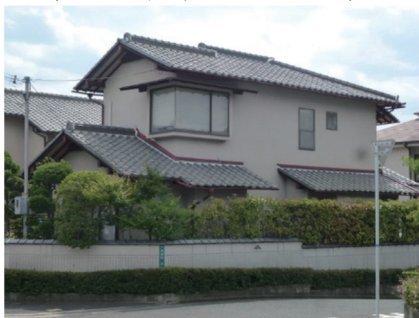
図3 被害無に区分される調査対象の
二階建て瓦葺き木造建物の個別住宅

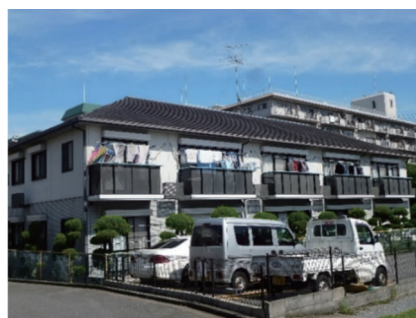
図4 調査対象外に区分される住宅

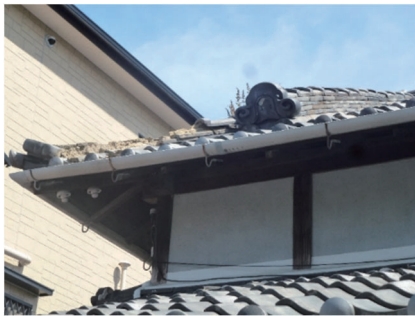
屋根瓦被害がある住宅は雨漏りを防ぐためにブルーシートでおおわれている。ブルーシートでおおわれているため屋根瓦被害の程度を見ることはできないが、雨漏りが危惧されるくらいの被害が想定される。また、屋根瓦が壊れていてもブルーシートでおおわれていない住宅（図8）もみられた。図8の住宅は棟瓦が飛んでいて土部分がむき出しになっている。ブルーシートでおおわれていて見ることができない屋根瓦被害は、図8のように瓦が飛び、土部分がむき出しになっていると考えられる。屋根瓦被害の他にも住宅の応急危険度判定で「危険」の赤色の張り紙が貼られている住宅（図9）や宅盤が地すべりを起こし引っ張られることによって沈下した住宅（図10）、外壁に窓枠から斜め45度の方向に入る軽微な破損（図11）、外壁の崩壊（図12）などが見られた。

図8 ブルーシートでおおわれていない屋根瓦被害の例
 図9 住宅の応急危険度判定で「危険」の赤色の張り紙が貼られている住宅の例
 図10 線の左側が沈下した住宅の例

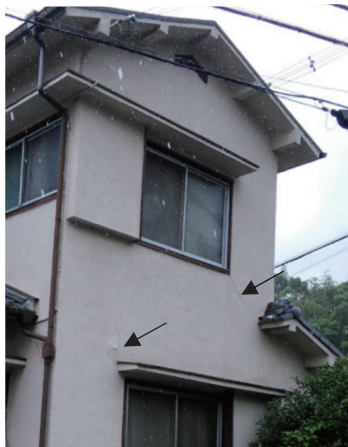
図11 窓枠から45度方向に入っている外壁の破損の例

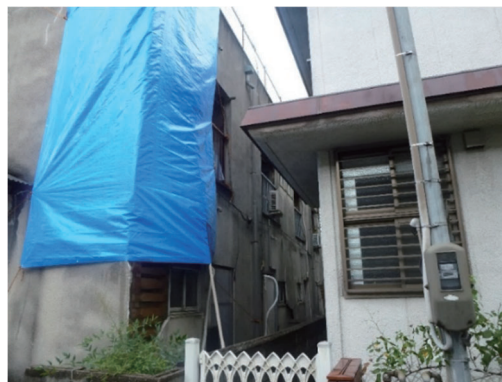
図12 外壁の崩壊の例

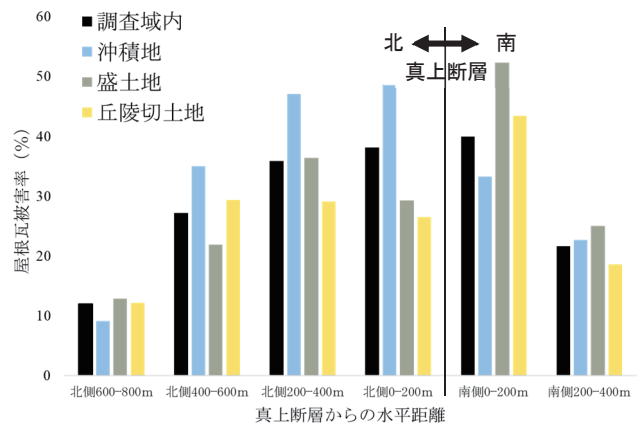
真上断層距離 200m 間隔で区分した調査地域を図 16 に示す。また、真上断層距離区分の屋根瓦被害率のヒストグラムを図 17 に示す。真上断層北側 0-200m の屋根瓦被害率は 38.1%，真上断層北側 200-400m の屋根瓦被害率は 35.9%，真上断層南側 0-200m の屋根瓦被害率は 40.0% であり、真上断層周辺では被害が大きい。また、概ね丘陵切土地より盛土地の方が被害率は大きい傾向があるといえる。

図 17 真上断層距離区分の屋根瓦被害率
