# UAV 搭載レーザ測量による植生密集斜面の可視化

植生密集斜面の健全度を評価するには、植生下の斜面地形の可視化が必要である。最も植生が繁茂する厳しい条件下での UAV レーザ測量した結果、ほぼ対象地区全体の地形判読が可能で、かつ起工測量の要求点群密度（4点/m<sup>2</sup>）をクリアできた。本手法は、植生密集斜面地形の可視化を可能にする技術として期待される。

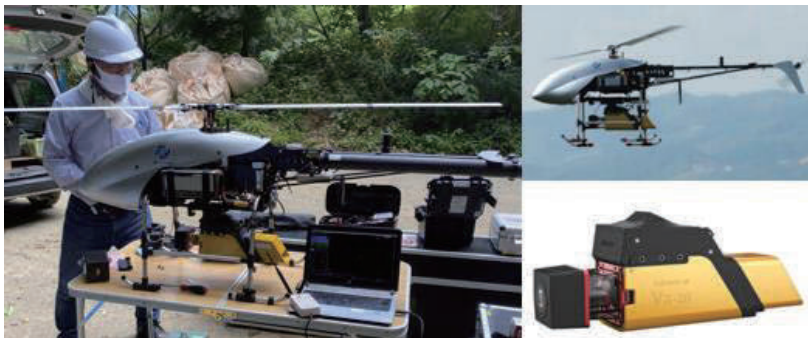
図 1 UAV ヘリコプターとレーザスキャナ

計測に使用した UAV ヘリコプターへの搭載状況（図 1）とラインスキャン方式の搭載型レーザスキャナの仕様（表 1）を示す。

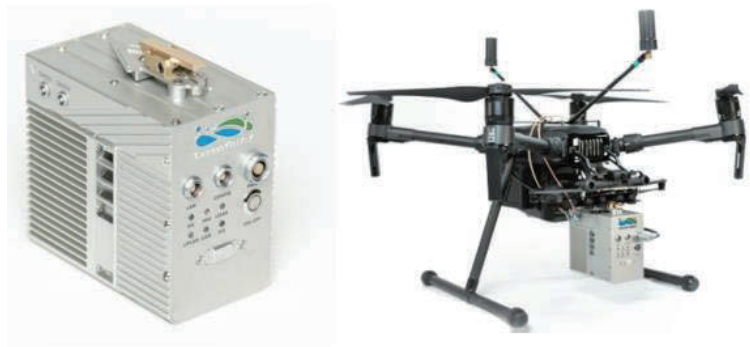
図 2 UAV 搭載型レーザスキャナ（LiAir V）と搭載状況

計測に使用した UAV 搭載型レーザスキャナ（楯田ラインスキャン方式）仕様（表 2）と UAV への搭載状況等（図 2）を示す。

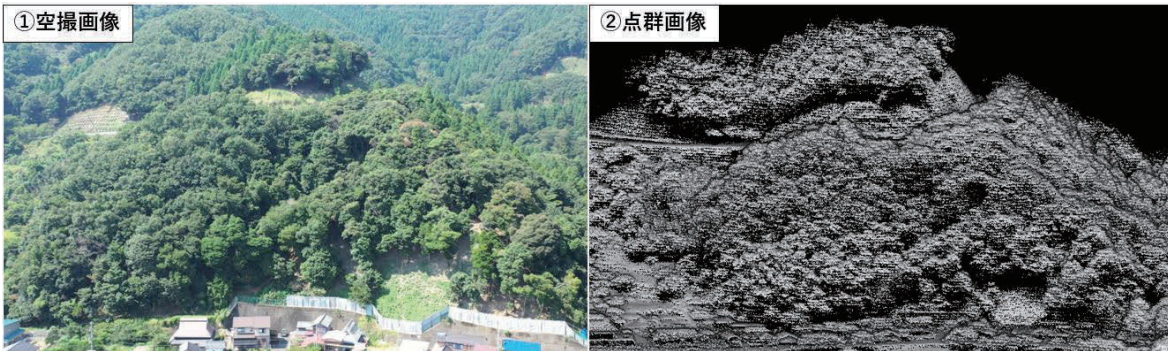
図7 計測地の状況：①空撮画像、②点群画像

菅浦で計測した現地の空撮と点群の比較（図7）では、植生を含めた覆われた地形（DSM）が点群で再現されている。断面（図8）では、植生の無い路面形状は明瞭に捉えているが、植生に覆われた斜面では地表からの反射が不明瞭な部分がある。

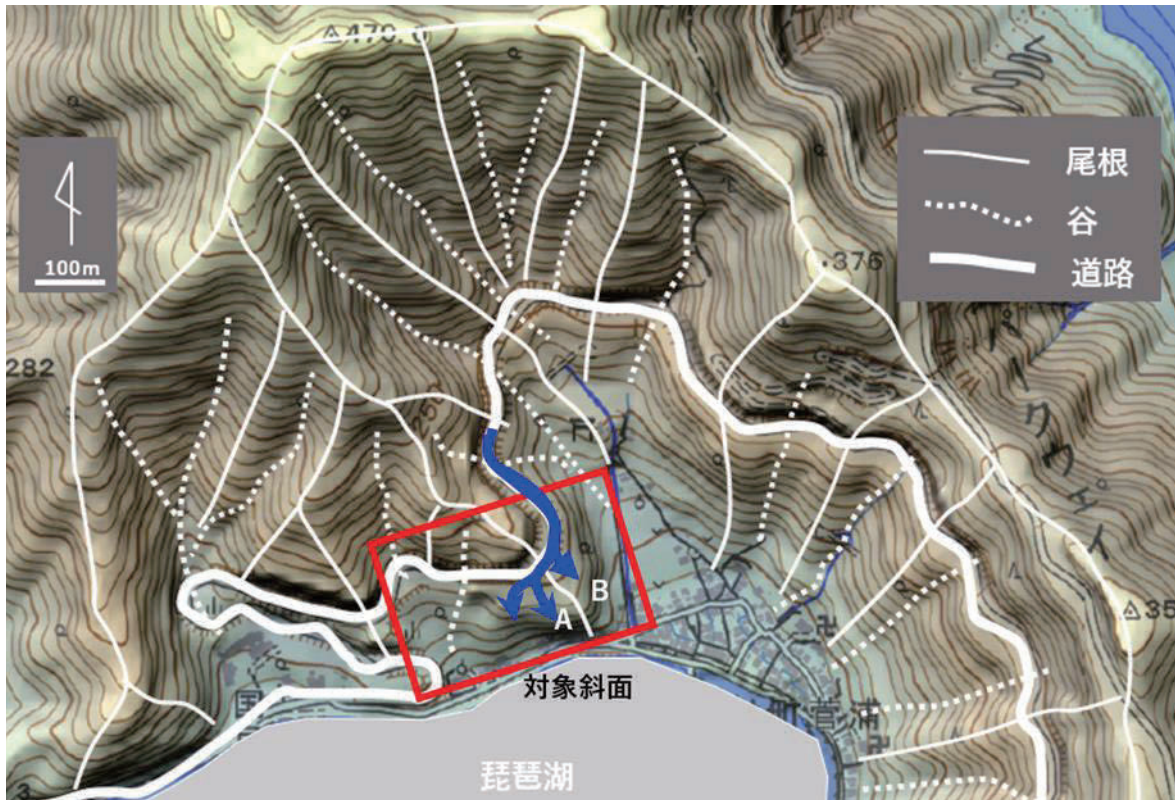
図 12 菅浦背後の地形と対象斜面への道路雨水の流れ（カシミール3Dにより作成）

対象斜面を含む流域は琵琶湖北岸の標高 470m から続く稜線に囲まれた流域（図 12）で，約 15 の小流域か

らなる．対象斜面は尾根型斜面で，本来，谷は発達しない．この流域を奥琵琶湖パークウェイが，尾根部から高度差約 200m を琵琶湖岸まで下りている．道路建設以降，降雨時には雨水が道路に沿って流れ，流域外の雨水が対象斜面（図 12：A，B）に流れる構造が予想される．現地でも，道路湖岸側の法肩で洗堀と流れ込み跡が確認される．

本来は尾根部には，こうした谷は発達しない．これらのガリ浸食谷は，道路建設に伴い，流域外から道路沿いを流れてきた雨水がカーブでオーバーフローして斜面を流れ下る過程で浸食して形成されたものと推定される．今後この状況が継続すれば，ガリ浸食が拡大し崩壊につながる危険が考えられる．現在斜面末端部の民家裏山の急傾斜対策が進められ，対策が完了した部分の安全性は向上する．しかし，崩壊は未対策の斜面上部から発生し対策斜面を乗り越えて，民家に崩壊土砂が及ぶ危険性がある．このような視点から斜面全域の地形を可視化し，斜面崩壊のリスク評価を行うことが望ましい．
