2004年インド洋大津波後の海浜地形の回復過程 ～タイ国・カオラック北部，ナムケム・パカラン岬の例～

原口 強

大阪市立大学大学院理学研究科 e-mail: haraguchi@osaka-cu.ac.jp

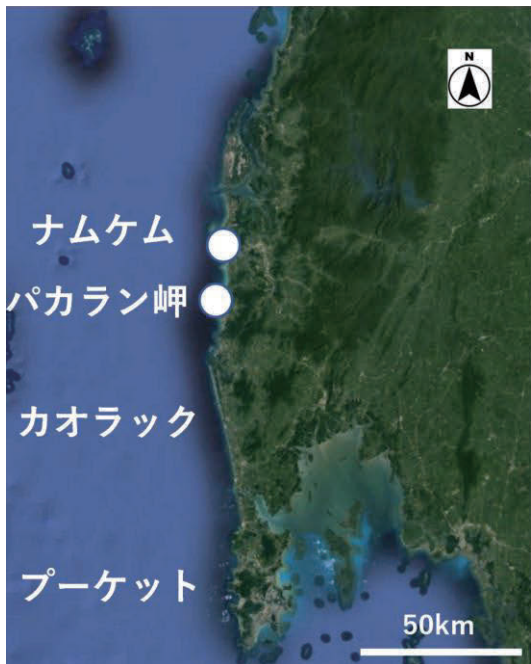
図 3 調査対象地 (Google Earth に加筆)

調査地は，カオラックの北部，ナムケムとパカラン岬の海浜を対象 (図 3) とした．津波はこの地域にも，浸水被害と海浜浸食による地形変化をもたらした．津波前の 1985 年 12 月 31 日の画像 (図 4) にトンボロや砂嘴などの海浜地形が確認され，沿岸流による海浜地形の発達過程が読み取れる．ナムケムでは，流域河川からの土砂の土砂供給と沿岸流によって河口部右岸に形成された干出した島も確認できる．

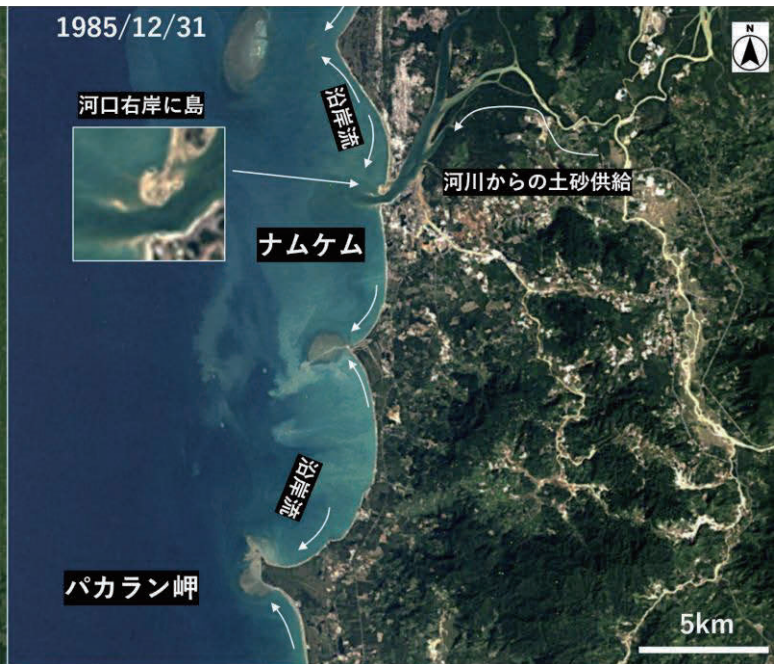
図 4 調査地付近の地形と推定される沿岸流 (Google Earth に加筆)

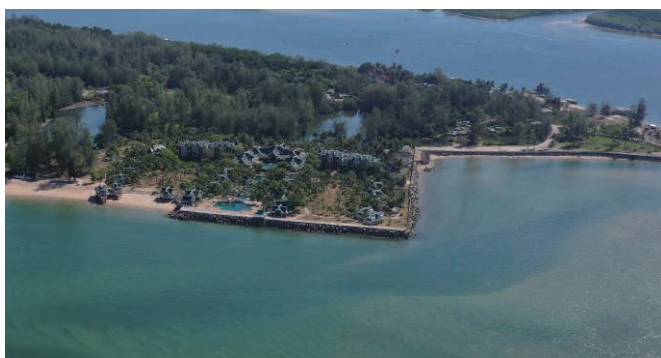
図 9 海岸浸食が進む護岸

UAV 空撮から，人工護岸の下手側洗堀に伴う逆 L 型の浸食部の汀線状況（図 9）や海面上に現れた島と海面下の地形（図 10）が詳細に観察される．

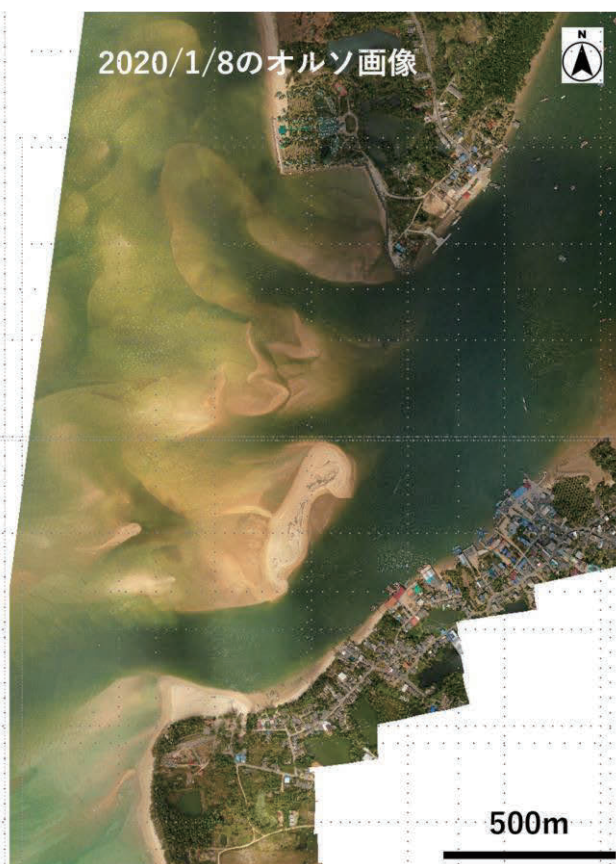
図 12 UAV 空撮オルソ画像 (2020/1/8)

干満時のオルソ画像（図 11）から，堆積が進む部分や島などが確認できる．半年後の画像（図 12）との比較では汀線に目立った変化はないが，海水面下の堆積場が約半年間で移動している様子が確認できる．

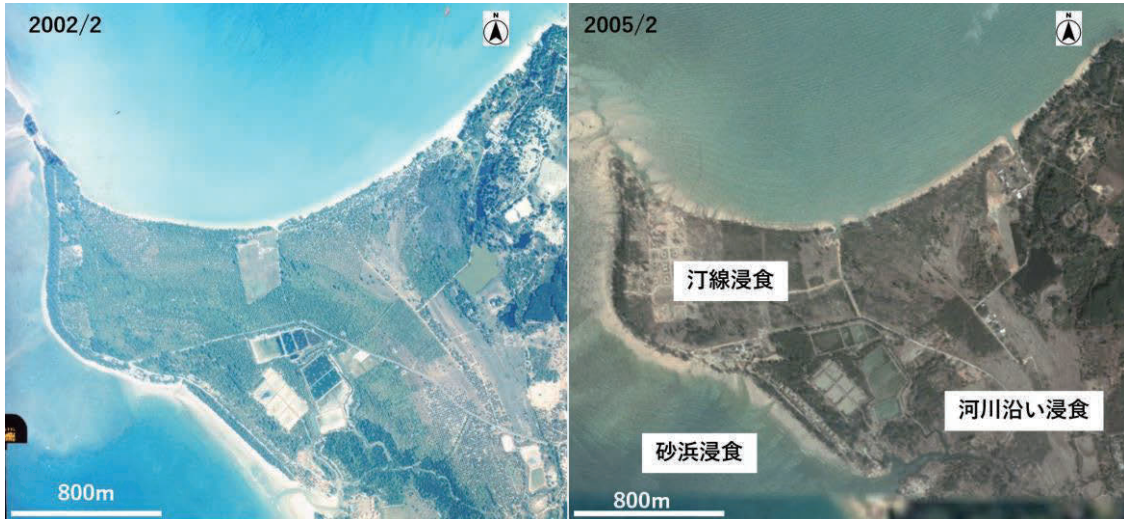
図13 津波前後（2002/2 と 2005/2）のパカラン岬

パカラン岬周辺では，津波により砂浜が消失し河川沿いの浸食や汀線浸食（図13）が確認できる．

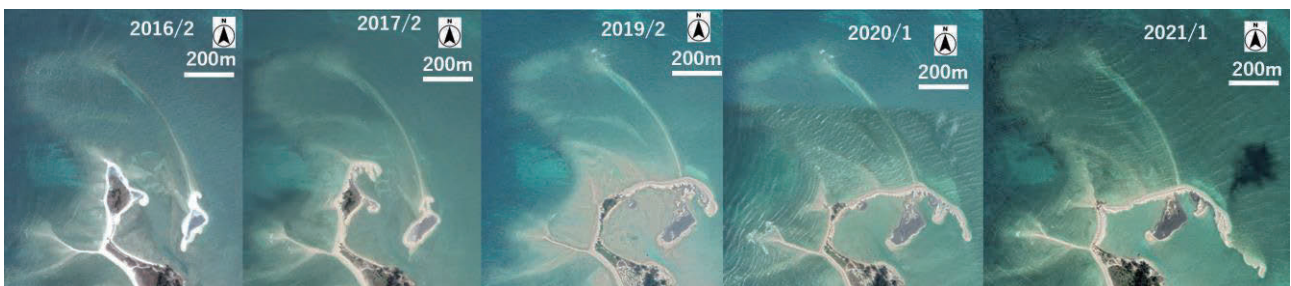
図15 岬先端部の砂嘴の発達過程（タイ国・パカラン岬付近）

津波後の2005年の写真を基本に，満潮時（2014年のみ，ほぼ干潮時）のGoogle Earthの公開画像（図14）を順次示す．津波後少なくとも約9年後の2014年2月の画像から，汀線は津波前の段階まで回復していると確認でき，汀線のトレース図はここでは省く．一方，岬の先端には複雑な形状の砂嘴が成長し，2017年以降は一部が陸化して島となっている．2019年以降は島を取り囲むように砂嘴が繋がり，その先端は南東方向（図15）に伸びている．この砂嘴の発達は，岬周辺海域の沿岸流による漂砂系に関係した現象と理解される．

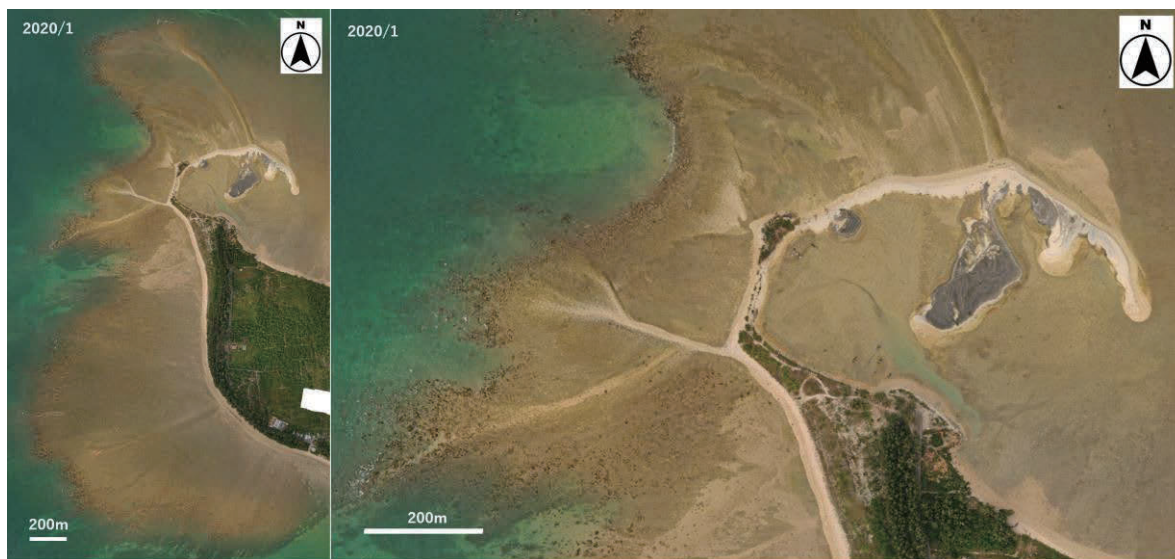
図16 干潮時のパカラン岬先端部の地形（左：全体，右：砂嘴部の拡大）

干潮時のオルソ画像（図16）では，沿岸流による砂嘴の周囲の詳細な堆積状況が確認できる．汀線部には数センチ大のサンゴ片（図17）が多数見られ，岬の西側の浅瀬には津波によって運ばれた無数のサンゴ岩塊からなら津波石（図18）が見られる．

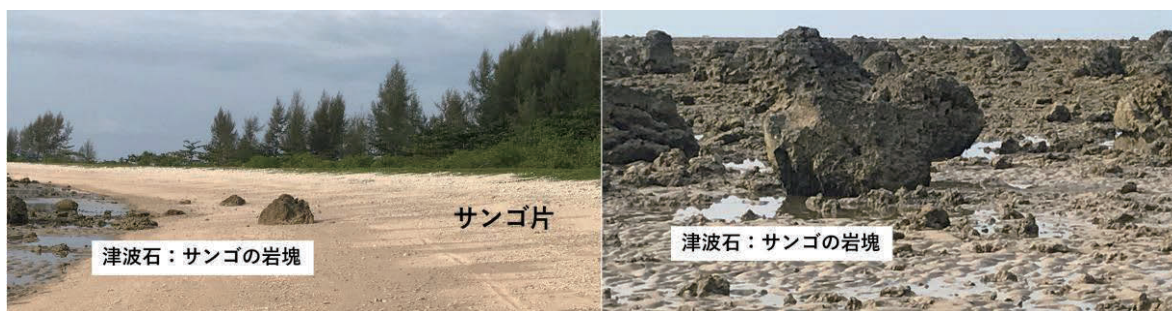
図17 汀線部のサンゴ片と津波石（サンゴ岩塊）

図18 干潮時に干出す津波石（サンゴ岩塊）
