熊本地震に関する現地視察および インフラ被害と避難者数の推移について

2016年4月14日、16日の2度にわたり震度7を記録した熊本地震による現地視察を、同年5月3日～4日で行った。本報では、その視察結果を、主に写真を通して報告する。加えて、インフラ被害と避難者数の推移について熊本地震災害対策本部の資料より分析した結果を示す。

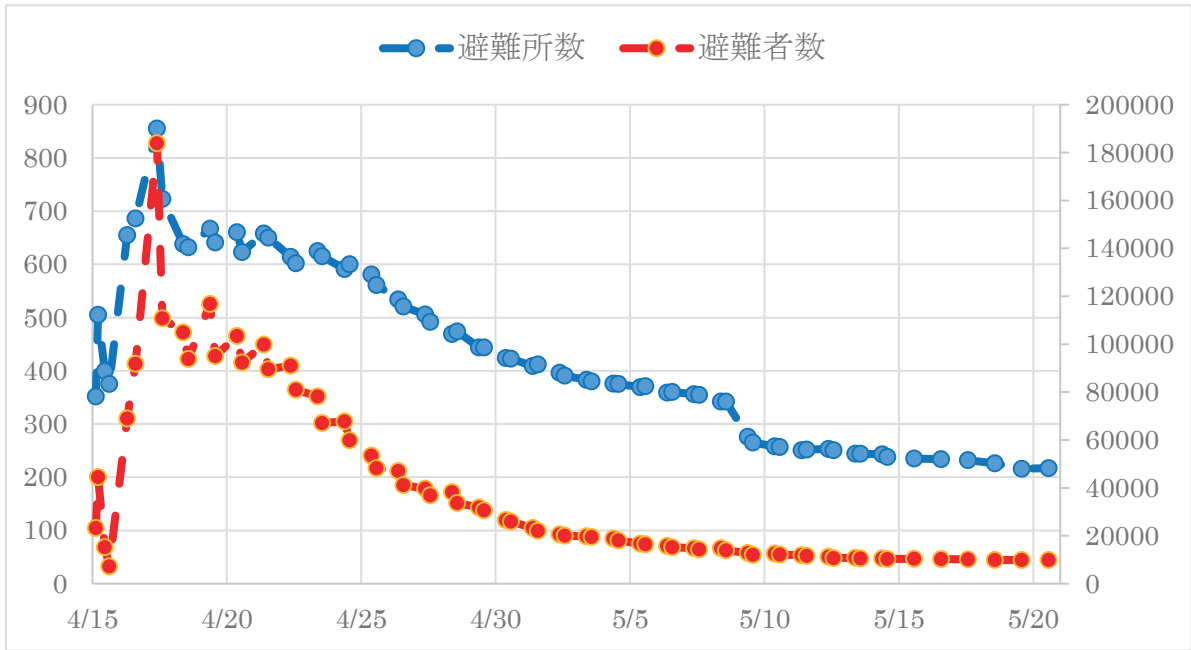
図1 避難所数と避難者数の推移（熊本県内総計）

図1は熊本県内の総避難所数と避難者数の推移である。4月14日の前震後には3万人程度であったが、16日の本震後には急激に増加し、11万人を超えていることがわかる。熊本県内の人口は約180万人、熊本市の人口は約74万人であるため、人口比で県内の約6%、市内の約15%もの避難者が避難所に集まったことになる。避難者数の増加に合わせて避難所数も増えているが、17日の9:30の855カ所をピークに21日頃まで650カ所で留まっている。避難者数もそれと合わせるように減少しているため、地域によっては早期に帰宅することが可能であったとも解釈できる。しかし、熊本市北区の龍田西小学校が21日には土砂崩れの危険性があるということで閉鎖されたように、一時的に避難者を受け入れたものの避難所の要件を満たせなくなったことで閉鎖された場所もあったと思われる。避難者数のグラフに細かな変動が見られるのは、元の資料が朝9:00と昼の13:00に集計されており、避難者の日中の活動によって出入りがあるためである。この変動を考慮すると、概ね21日頃には避難者数は減少

の兆しを見せ始め、23日頃にはその傾向が明らかとなる。しかし27日頃には現象の速度が緩やかとなり、5月7日頃からはほぼ停滞し、長期避難の体制となった。避難所数は避難者数の減少を追いかける形で減少し停滞しているが、5月8日には半日に80カ所ほどの避難所が減少するなど非常事態のフェーズを切り替えたと思われる時期がデータからも読み取れる。図2は県下の代表的な市町村別に一避難所あたりの避難者数（以下、避難者数密度とする）のグラフを作成したものである。ただしここでは避難所毎に異なると思われる収容数の違いを考慮していない点には注意して頂きたい。最も避難者数密度が大きいのは、やはり震源のある益城町であり、最大で1600人が滞在していることになる。熊本市は最大400人のため、そのおよそ4倍である。細かく見ていくと、益城町の避難者数密度が大きくなったのは熊本市のそれより遅れており、図1より避難所数が減った直後であることがわかる。このことは避難所の一部閉鎖に伴って残りの避難所に移らざるを得なかった状況を表していると思われる。また19日から20日にかけても益城町では2日間ほど避難者数密度が増加している。同様に県平均の避

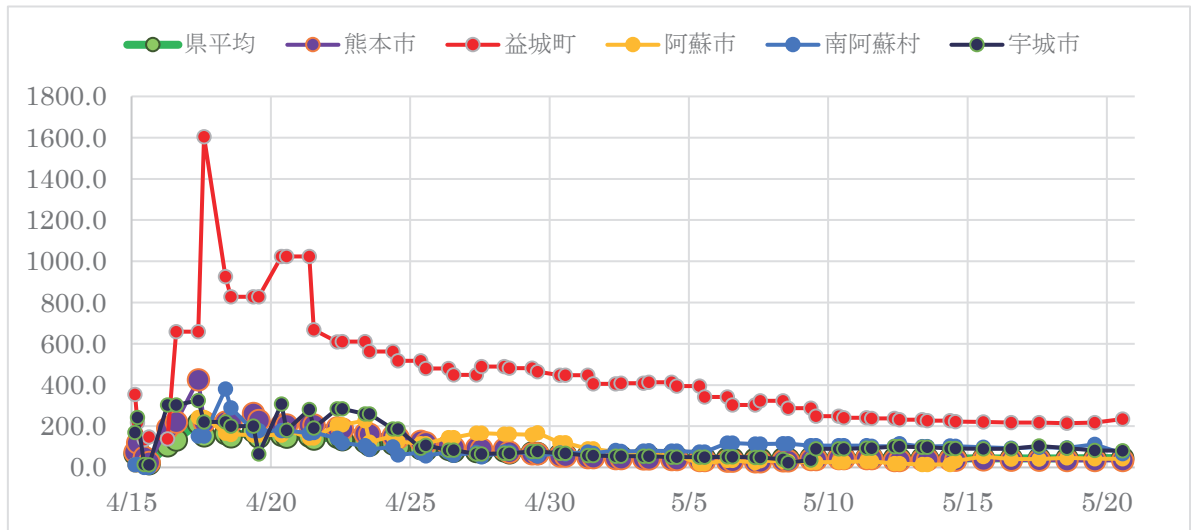
図2 一避難所あたりの平均避難者数

避難者数が減り始めた頃に遅れて18日頃に避難者数密度が増加しているのは益城町同様に被害の大きかった南阿蘇村である。また、22日頃に宇城市において避難者数密度が増加しているのは、震度4程度の余震が発生したことが影響していると考えられる。

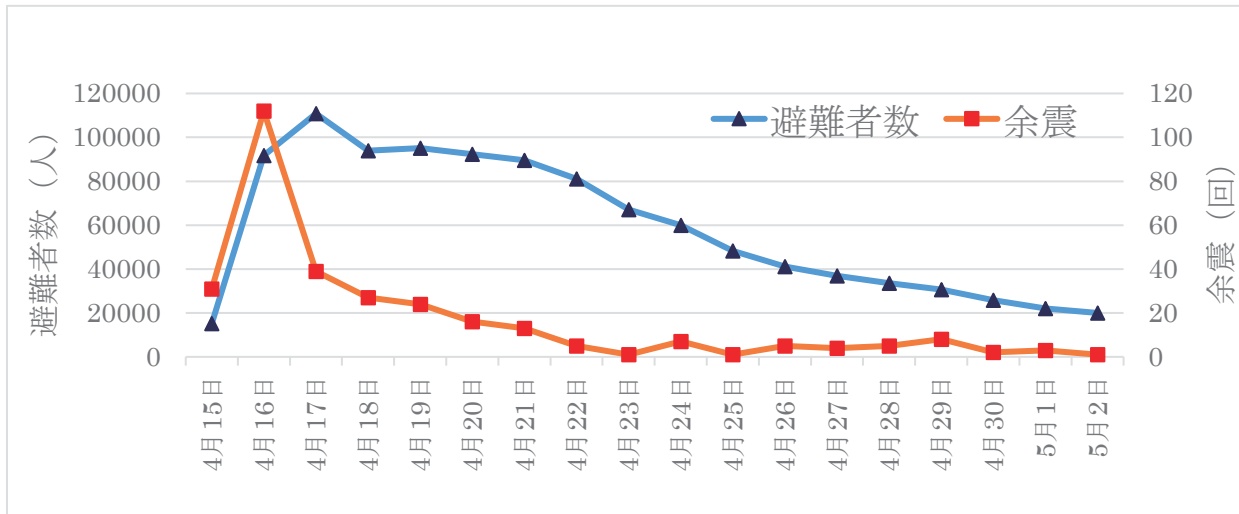
図3 避難者数と震度3以上の余震回数の推移

図3は避難者数と震度3以上の余震回数の推移である。余震回数は本震の16日をピークに低下する傾向にある。しかしながらピーク時の回数は100回を超え、本震後3日たっても20回程度は深度3以上の余震が生じており、この余震による精神的な負担は相当であったと推測される。余震回数が概ね10回程度となった21日頃は避難者数が減少の兆しを見せ始める時期と重なっている。図4は避難者数と断水戸数の推移を示している。4月15日の段階ではほとんど断水は報告されていないが、16日の本震後に約37万戸の断水が生じている。その後、一定のペースで復旧作業は続けられて19日には断水戸数が10万戸まで回復している。その後は回復の速度がやや緩やかになり、重度の被害が約5万戸程度存在していたことが読み取れる。避難者数との対応を見ると、断水戸数が大きく減った19日においても避難者数はそれほど減少していないことがわかる。熊本県の世帯当たりの平均人員は約2.5人であり、概算すると重度の断水家庭の人口は約12万5千人となり、概ね避難者数のオーダーと一致する。ここから、避難の長期化の一因に断水の影響も無視できないことが示唆される。図5は避難者数と停電率の推移である。停電についても16日の本震後に大きく増加し、最大約16%となっている。その後、17日の昼頃には6%程度にまで回復する。その後も電気については順調に回復を続け、20日にはほぼ全域において電気の供給が回復した。以上の状況から考えると電気供給については避難の長期化にそれほど影響を及ぼしていないであろうことが推測される。
