2016年熊本地震での地盤被害報告

大島 昭彦¹⁾

2016年熊本地震における地盤被害として、熊本市，益城町，大津町，南阿蘇村，阿蘇市における液状化被害，斜面崩壊，地震断層変形について報告する。

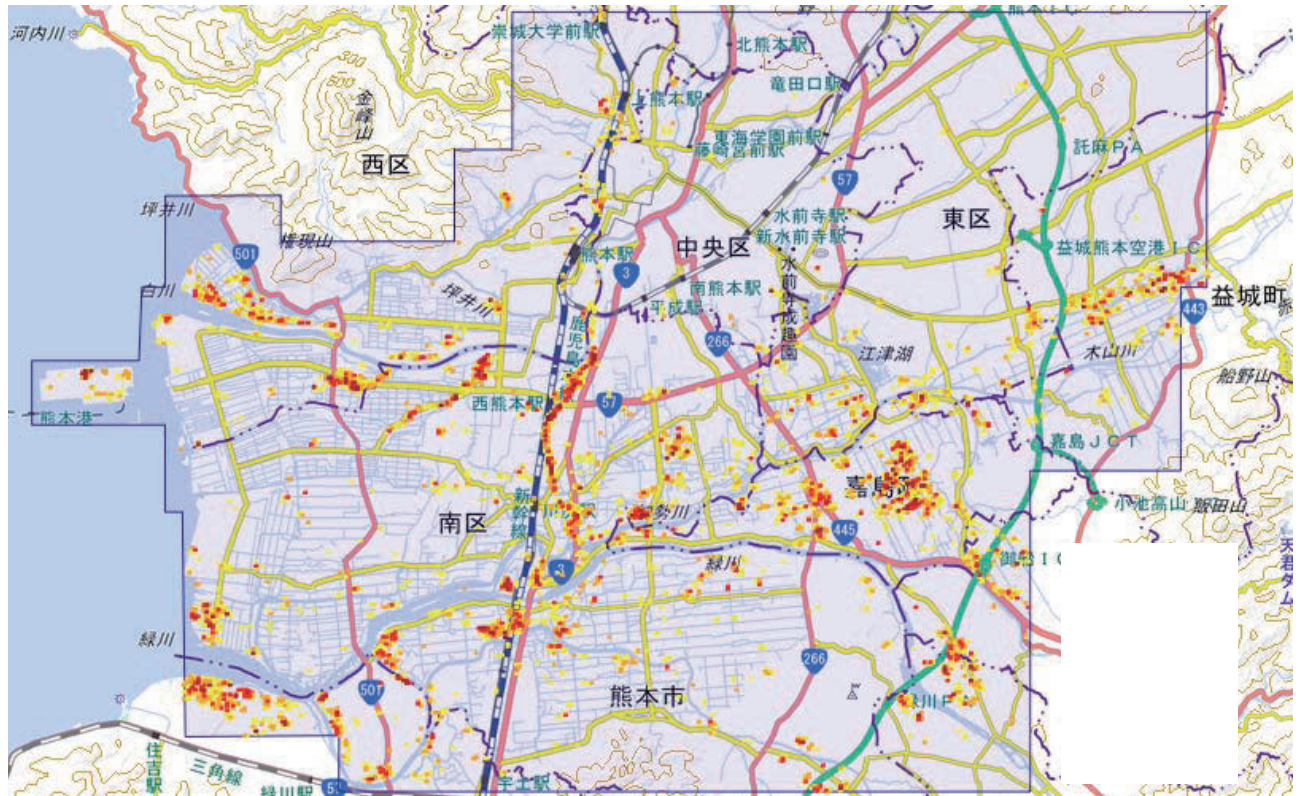
熊本市，嘉島町，益城町，及び阿蘇市の広い範囲で液状化が発生した。図2に村上²⁾による熊本平野部の液状化マップを示す（赤い点ほど液状化の程度が大きい）。白川，緑川及びその支流である加勢川，木山川，秋津川沿いで液状化が発生している。特に，熊本市南区の新幹線と国道3号線の間となる白川沿いから緑川沿いにかけての南北長さ4km，幅100m前後の帯状の範囲で液状化被害が大きく，1m程度沈下が発生した箇所もある。これは旧河川跡と言われている。写真1～10に液状化被害状況を示す。液状化の原因としては，河川沿いの堆積した砂質土や火山灰質砂が緩い状態にあったため，地下水位が浅かったためと考えられる。前震で液状化し，本震でさらに液状化被害が広がったようである。その例として，写真11に国土地理院地図³⁾掲載の前震後，本震後の益城町営グラウンド付近の空中写真を示す。本震後の噴砂が広がっていることがわかる。

図2 空中写真からの液状化判読結果（熊本平野部）²⁾

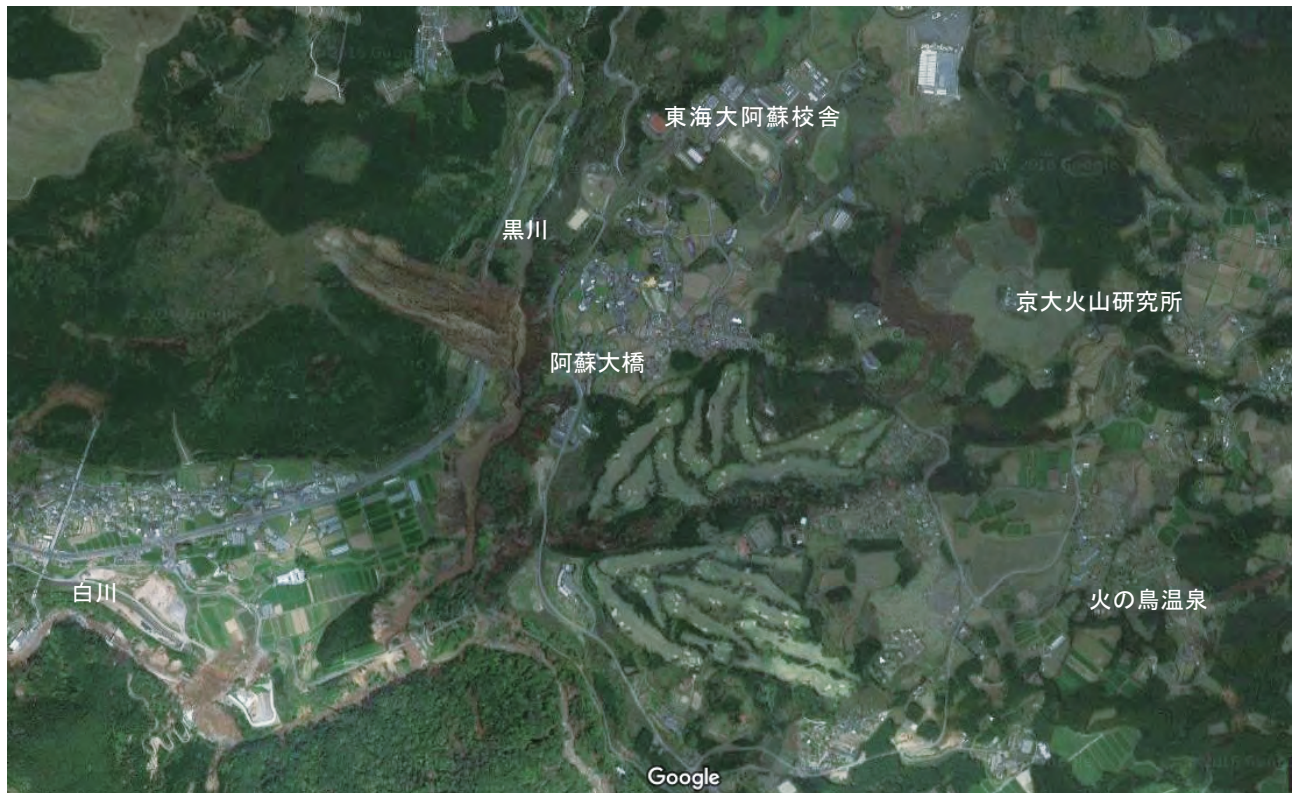
斜面崩壊は阿蘇山周辺の白川，黒川沿い及び阿蘇カルデラ内に多数発生している。図2に南阿蘇村周辺の斜面崩壊状況を示す。代表的なものとして，阿蘇大橋上部の崩壊，京大火山研究所（高野台地区）の地すべり，火の鳥温泉の崩壊，山王谷川の土石流，垂玉温泉付近の崩壊が挙げられる。写真12～21に各地区の斜面崩壊・地すべりの被害状況を示す。

今回の斜面崩壊地の主な地質は，阿蘇山の火山噴出物である溶岩及び火砕流の溶結凝灰岩，降下火砕物と言われている。阿蘇大橋上部の斜面の勾配が大きいため，尾根部の岩盤が地震動により大崩壊し（幅約200m，長さ約700m），崩壊土砂が阿蘇大橋を巻き込んで黒川に崩落した。一方，京大火山研究所周辺，他のカルデラ内は緩傾斜であるが，表層部に堆積している火山灰や軽石層が崩壊原因と言われている。

図3 南阿蘇村周辺の斜面崩壊状況（Google Map 使用）
