なぜ益城中心市街地は震度7となったのか

2度の震度7を観測した益城町中心市街地では被害は活断層沿いの幅数kmの細長い範囲に集中したが，地表地震断層に伴うズレ変位による建築物倒壊は無かった．被害の主因は地震動の増幅によるもので，地盤条件に依存していた．これは益城市街地が，丘陵でありながら，阿蘇カルデラからの豊富な地下水環境のために高含水の火山灰質軟弱地盤となっていたことに素因があった．

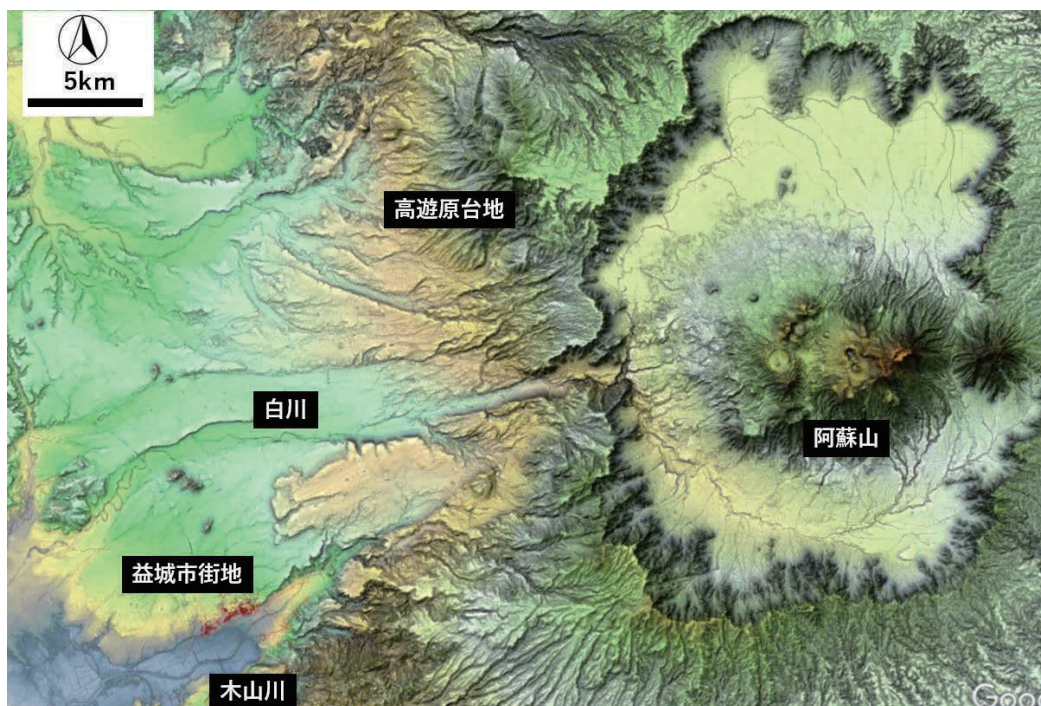
図8 阿蘇外輪山の西側西麓の白川と木山川に挟まれた益城市街地の位置

建築物被害が集中した益城の集落は，阿蘇外輪山の西側西麓の白川と木山川に挟まれた緩やかな台地から連なる南向きの緩斜面（図8）に位置する．

益城市街地は阿蘇外輪から西に延びる丘陵の南向きの緩やかな傾斜地に立地しているが，細かくみると，3段の地形面（図9）に分類²⁾される．この中で，被害の大きな範囲は，高位面の一部と中位面，低位面に集中している．通常地盤の悪いとされる沖積低地よりも，一段高い地形に位置している．国交省の解析²⁾では，この範囲での強震動が被災の主要因であった．

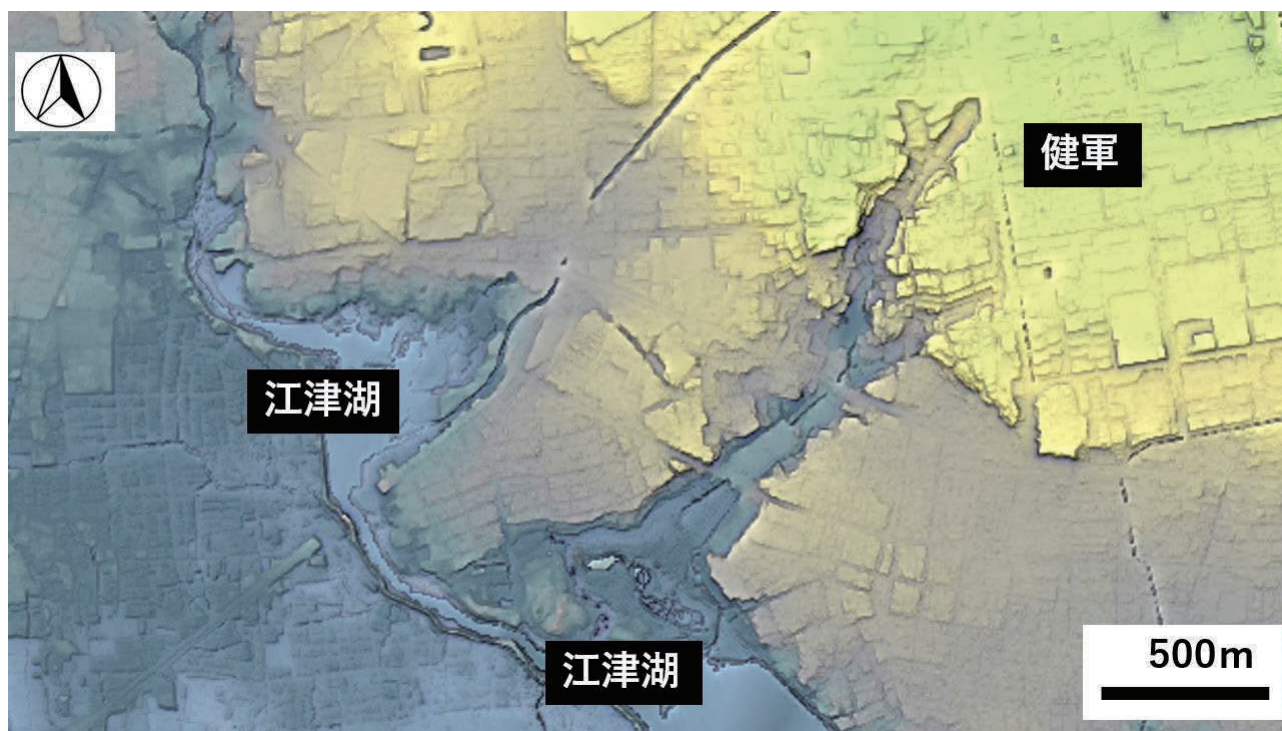
図11 江津湖と健軍付近の湧水源の地形

阿蘇外輪山の西麓の台地には、溝状の谷地形が見られる。同様の地形が江津湖上流（図11）の台地面で、丸い谷頭地形を持つ谷地形が確認される。すなわち、これらの谷地形は、豊富な地下水が台地斜面に湧出し、谷を浸食することで形成されるのである。

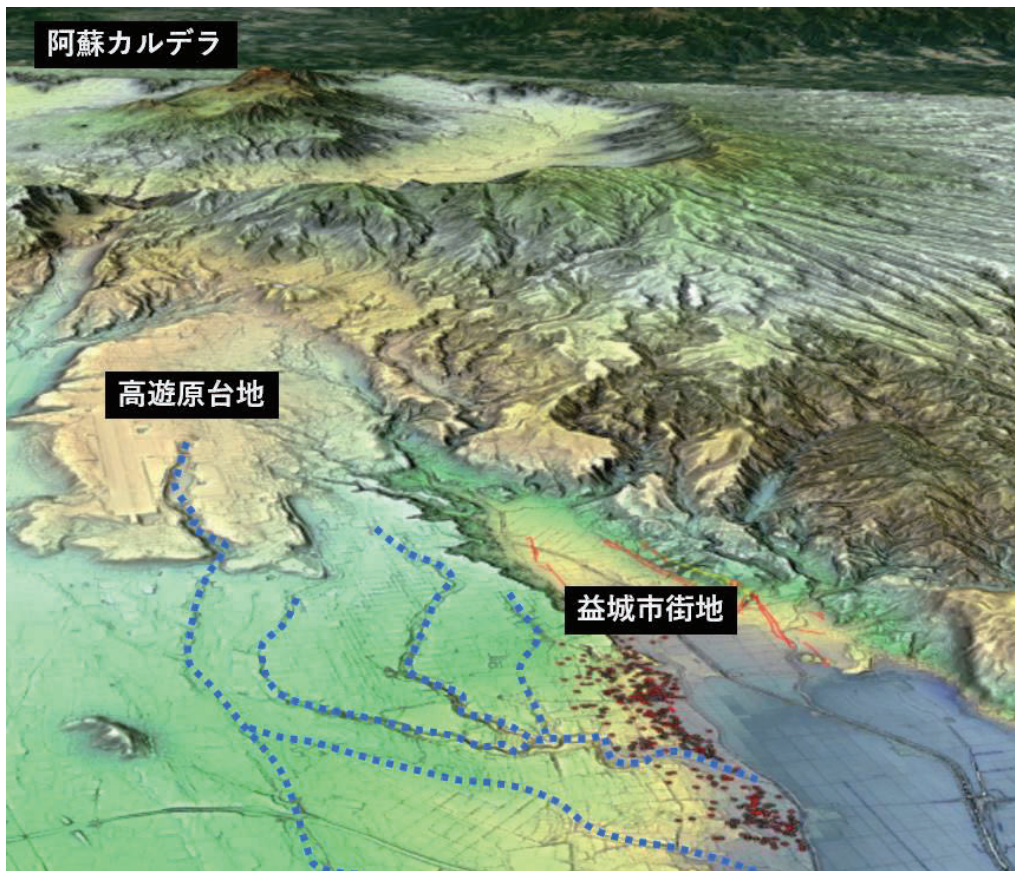
図 13 益城市街地周辺の地形と高遊原台地から湧出する河川系

改めて、益城市街地周辺の地形（図12）をみると、高遊原台地を涵養源とする複数の河川が、益城市街地の背後を取り囲んでいる様子がみてとれる。

高遊原台地から湧出した地下水は河川を形成するが、流水は殆ど無い。伏流して台地に浸透した地下水は火砕流堆積物を風化させ、その後益城市街地となる斜面に湧出して湿地を作った。流れ出した堆積物の一部は軟弱な火山灰質粘土となって堆積する。こうして、地下水位の高い火山灰質軟弱地盤（図14）形成され、地盤環境が一変したのである。
