2018年7月豪雨における愛媛県肱川における被災形態 と復旧状況の現地調査

中條 壮大¹⁾

1) 大阪市立大学 大学院工学研究科 e-mail: nakajo@eng.osaka-cu.ac.jp

激甚化する豪雨災害への対策として、上下流一体となった河川整備計画は重要である。2018年7月に生じた愛媛県肱川の洪水被害はこれから取り組むべき課題の一端を明らかにしている。本稿は被災後の約2か月後に現地調査をし、得られた知見について示したものである。発災から2か月後、また約1年が経過した現在も災害の復旧途中にあり、被災により生じた新たな災害リスク要因も存在した。

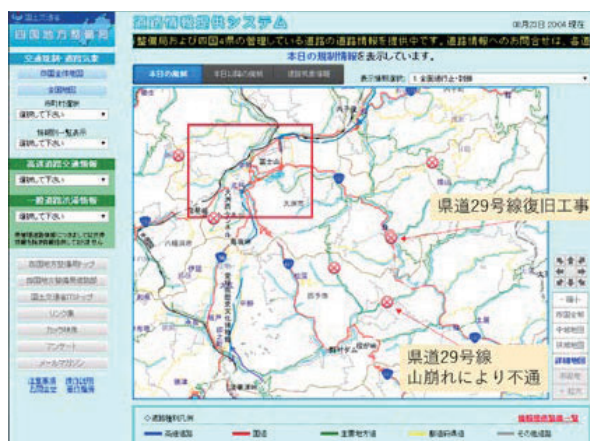
図-2 肱川流域における道路状況 (四国地方整備局, 道路情報提供システム⁶⁾ より, 2019 年 8 月 23 日現在)

現地調査は被災より概ね 2 か月が経過した 2018 年 9 月 2 日に行った。スケジュールの都合上、測量や聞き取りなどの調査は実施できておらず、現地を歩いて見て回り、写真に記録したのみである。当時は野村ダム下流の野村町地域と大洲市を結ぶ主要ルートである県道 29 号線が豪雨被害により地すべりが生じており、通行止めとなっていた。2019 年 8 月 23 日現在も山崩れの対策中のために、この通行止めは解除されておらず、迂回路を利用するしかない状況である (図-2)。
